豊田 PCB 処理事業における豊田市の対応について

1 豊田 PCB 廃棄物処理施設等への立入検査の実施状況について

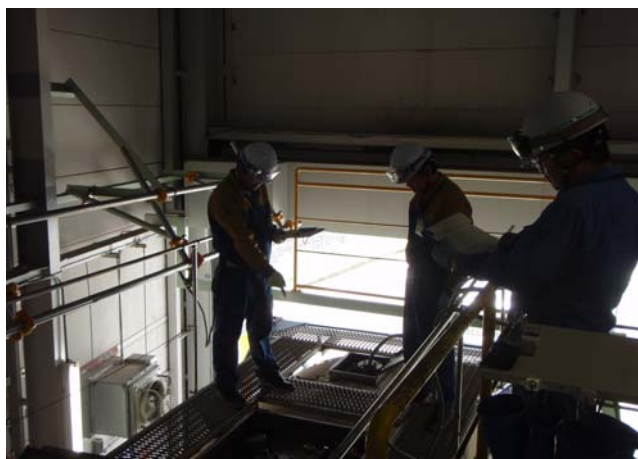
①SD 受入作業の確認 (6月27日立入)

平成 25 年 6 月 27 日、「外部漏洩に結びつくリスクの高い作業の監視の徹底等」で挙げられている 13 作業の一つである SD 剤受入作業について、作業手順書、チェックシートどおりに受入作業及び監視が適正に行われていることを確認しました。(写真①)

JESCO 社員の立会いの元、作業手順書どおり適切に作業が行われていることを確認しました。

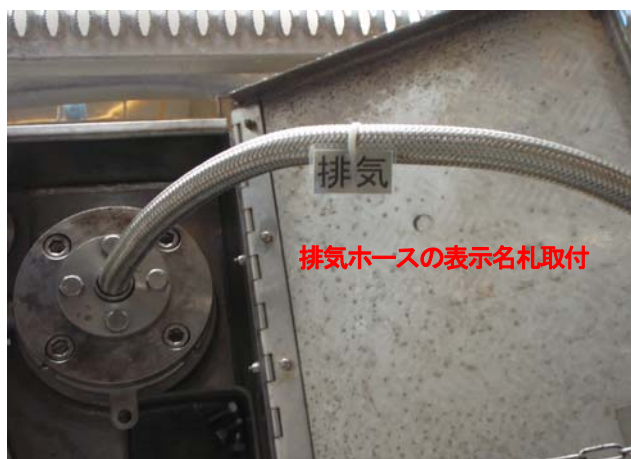
②委員指摘による改善箇所の確認

また、昨年度の監視委員会作業部会で委員より指摘を受けた事項(ドレンポッド下の受皿の設置、排気ホースの表示名札の取付、指差呼称表示の位置変更)についても改善されていることを確認しています(写真②)。

作業部会 (1月23日開催) で指摘された事項について、改善が行われたことを確認しました。

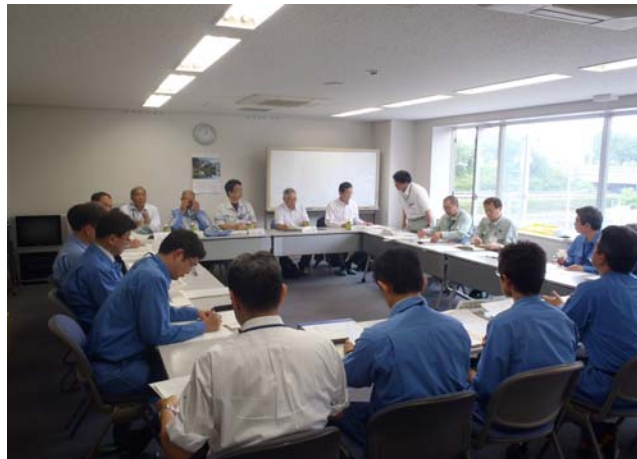
③作業部会の様子 (6月6日開催)

今年度第 1 回目の作業部会では、JESCO 豊田事業所から改善計画書の漏洩防止対策の実施状況の報告を受けるとともに、PCB 廃棄物処理施設内部の視察を実施し、委員から様々な意見、助言等をいただきました(写真③、④)。

漏洩防止対策の実施状況報告を受け、「外部漏洩リスク低減のための作業立会、記録表等の新たな書類作成作業の増加に伴い、やらされ感に繋がらないよう、対策結果を全社員で共有化し、良い方向へレベルアップしてもらいたい」という意見が出されました。

JESCO より改善計画の漏洩防止対策の実施状況について報告を受けました。

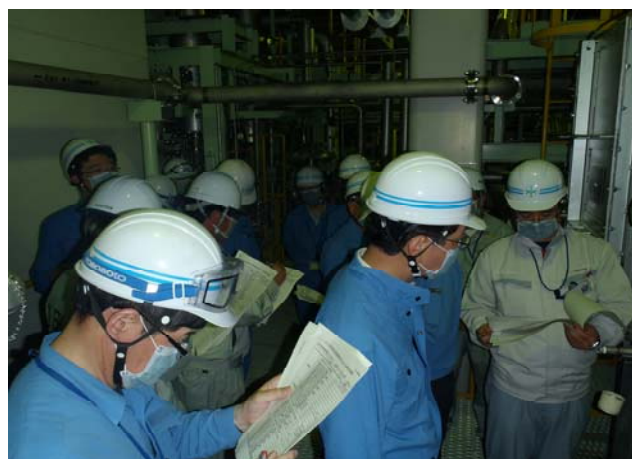
④作業部会による現場視察

また、現場視察では、活性炭吸着塔を視察し、「目の前の重要施設ばかりをチェックするのではなく、それ以外の箇所も点検することで新たな気付きがある」との指摘もいただいております。

排気処理施設の活性炭吸着槽を視察しました。

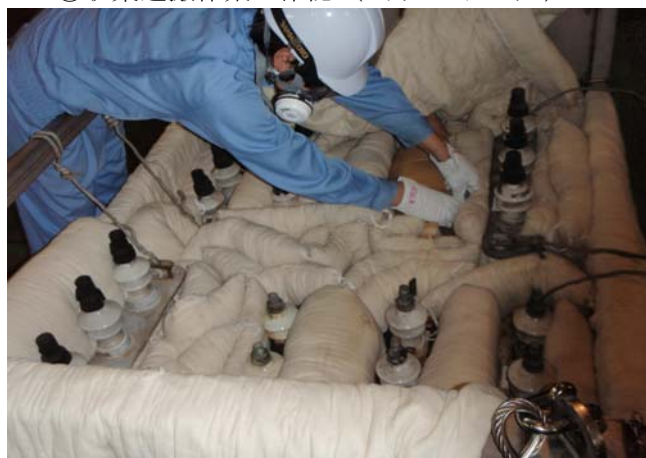
⑤収集運搬作業の確認 (5月27日立入)

立入日	内 容
①	5 月 27 日	株エコ・ポリスにより搬入されたコンデンサの固縛状況等を確認した(写真⑤)。車両に緊急対応用品が十分装備されていることを確認した。

搬入された PCB 廃棄物に対し、十分な固縛措置が施されていることを確認しました。
