本年 7 月及び 9 月に発生した事故について

1 SD 剤受入作業時の漏洩事故

2 管理目標値を超えるおそれのあるベンゼン排出の原因と対策

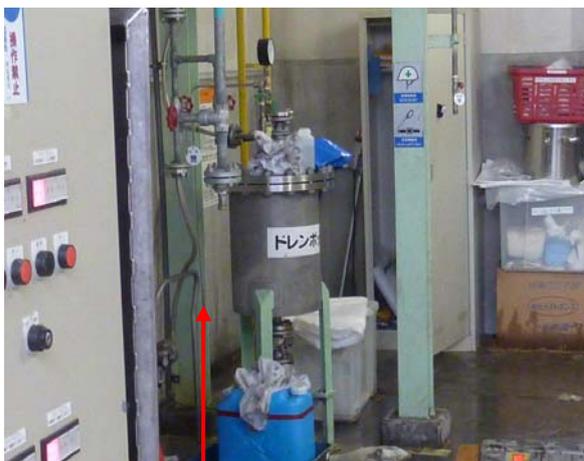
11 時 28 分に、作業途中の休憩を終えた作業者が「SD 受入室」に戻った際、床に SD 剤が漏洩していることを発見した。直ちに送液を中止し、漏洩した SD 剤の回収作業を行いました。

ドレンポット及び圧抜き配管

SD 剤が漏出した圧抜き配管

- ・ ドレンポットの圧抜き配管の下に大型のトレイを設置し、その中に漏洩検知器を設置して警報を出すようにしました。

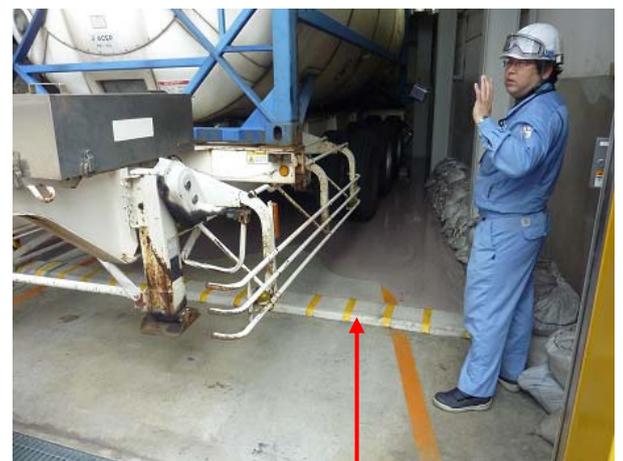
回収量は約 230 L で、全て SD 受室内の防油堤内に留まっており、外部には流出していないことから、周辺環境への影響はなかったと考えられます。

「SD 受入室」内の床の様子

防油堤(漏洩した SD 剤はこの内側(堤の向こう側)に留まっていた。)

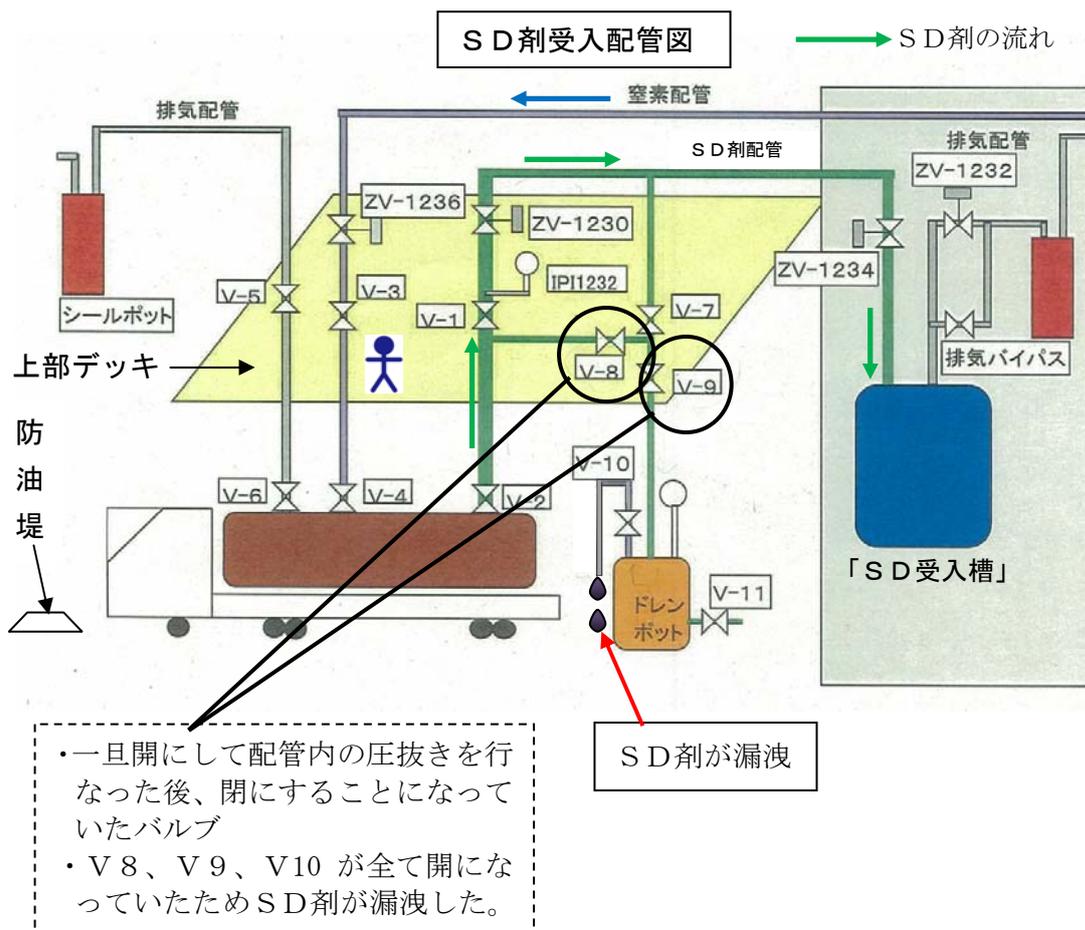
SD 剤の送液作業には約 90 の作業工程があり、そのうちの 1 工程である V-8、V-9 バルブの閉作業を忘れたことによる漏洩であり、原因は以下のとおりです。

- ・ 作業指揮者が手順書を見ていなかったため、自らの作業であるバルブを閉め忘れた。
- ・ 作業指揮者、作業者の役割分担が手順書に記載されていなかった。
- ・ 作業者は、作業指揮者の指示にしたがってタンクローリー上のバルブの開閉とホース類の接続を行っていたが、手順書を研修者に渡したため、作業指揮者のバルブ閉め忘れに気がつかなかった。
- ・ バルブの開閉の状態の視認性が悪かった。

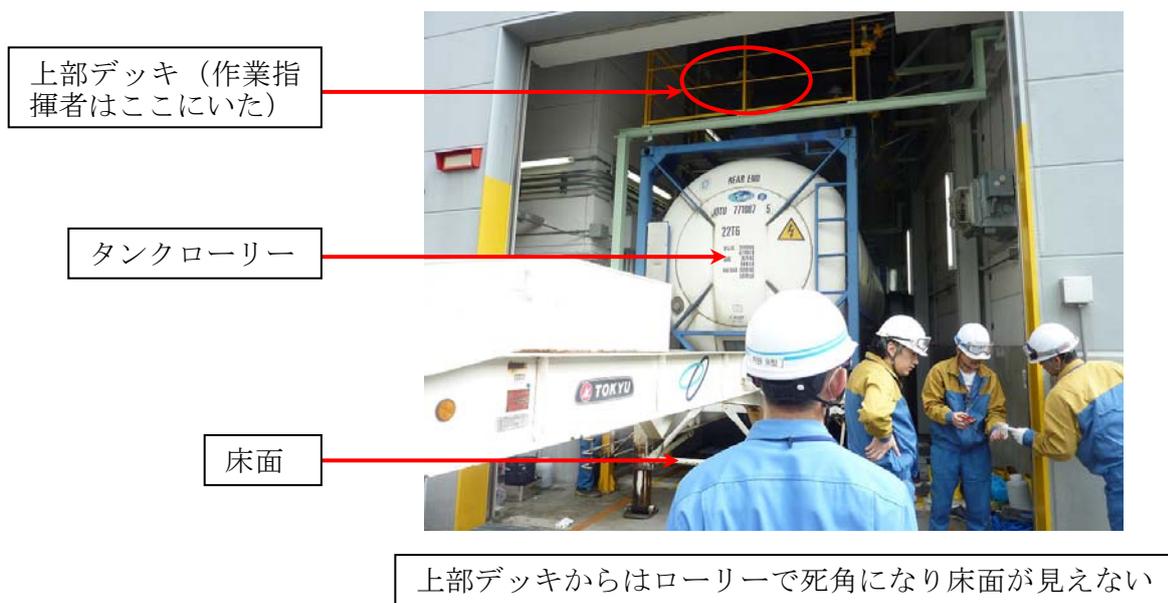
送液が開始された以降は、送液完了までの約 2 時間はバルブ操作等の作業はないことから、送液中は作業指揮者と作業者が交代で監視を行っていました。

監視中は上部デッキで送液の監視を行っており、タンクローリーで死角になっていたため、床面の漏洩に気がつかなかった。

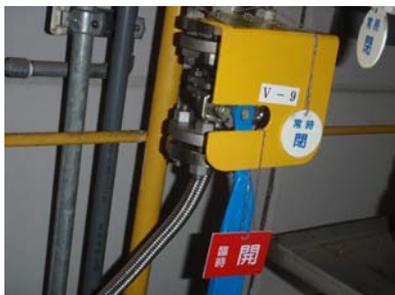
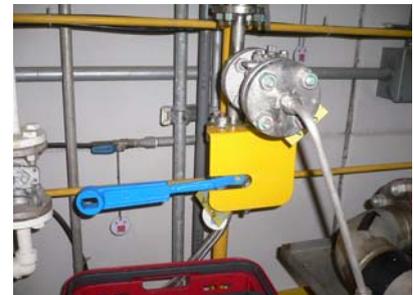
一体化したハンドル

・ 右図はバルブが閉の状態

・ 左図はバルブが開の状態（ハンドルが外れない）

- ・ 教育を徹底することにより、確実に手順書どおりの操作が行われるようにします。
- ・ V1バルブとV9バルブを同時に開とすることはないことから、両バルブを回すハンドルを一体化し、かつどちらのバルブにハンドルを取り付けた場合でも当該バルブを閉にしなければハンドルを取り外せない構造に改造しました（受入槽への送液のためには、V1バルブを開く必要があるが、V1とV9が同時に開けられない構造にしました。）。

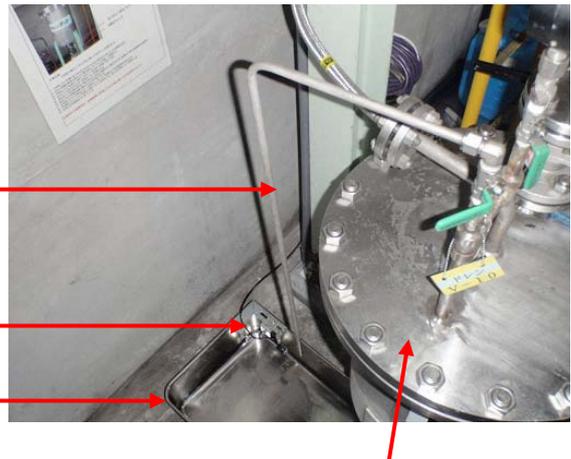
「SD受入室」に設置した漏洩検知器

圧抜き配管（この管からSD剤が漏出）

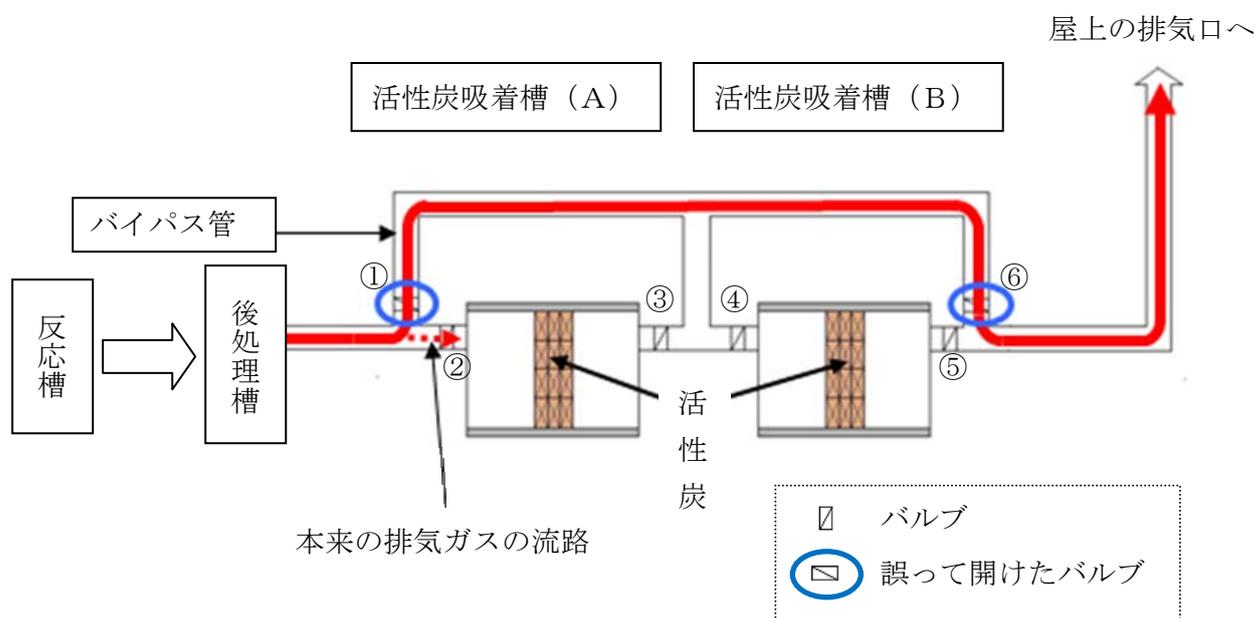
平成 24 年 9 月 13 日午前 0 時 50 分頃、巡回点検中の作業者が屋上の 3-2 系の排気ラインのシールド付近で芳香臭がするのに気がついた。濃度測定を行うため 6 階の 3-2 系用具入れに検知管を取りに行った際、3-2 系活性炭吸着槽のバイパス管のバルブが開いていることを発見。直ちにバルブを閉めました。

3-2 系活性炭吸着槽入口で測定したところベンゼン濃度が 20ppm (約 70mg/m³) であったことから、排気ガスは豊田市との協定に基づくベンゼンの管理目標値 (50mg/m³) を超過していたおそれがあります。

- ・ 活性炭の入れ替え作業が終わって、運転再開のためバルブ②、③、④及び⑤を開ける際に、本来開ける必要のないバルブ①及び⑥についても誤って開けてしまったため、反応槽の後処理槽から出たベンゼンを含む排気ガスの大部分が活性炭吸着槽を経由せず、バイパス管を通して屋上の排気口から大気に放出された。
- ・ 操作するバルブ (②、③、④及び⑤) と操作してはならないバルブ (①及び⑥) がす

ぐ近くにあり、いずれも同じ形状・色のバルブであったほか、開けてはいけないバルブが簡単に開閉できる状態であった。
