豊田 PCB 処理事業における豊田市の対応について

1 豊田 PCB 廃棄物処理施設への立入検査（施設関係）の実施状況について

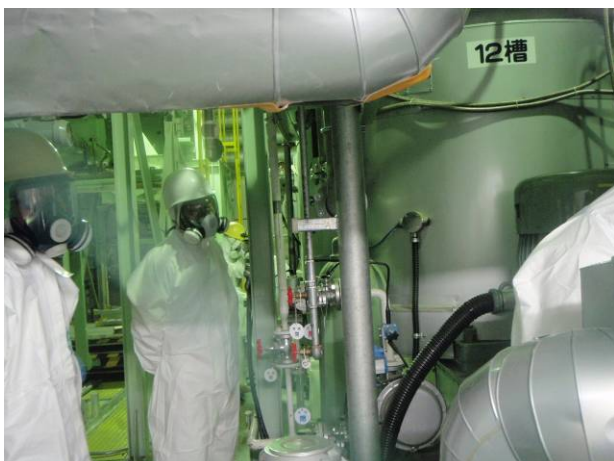
①通液テストの確認

定期点検で交換したダイヤフラム弁の通液テストを確認しました。

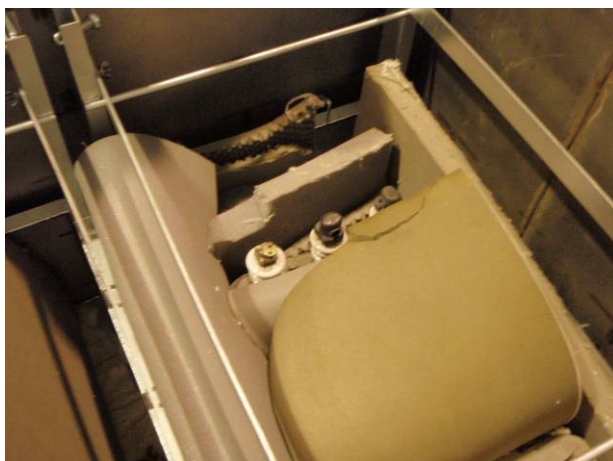
②コンデンサ搬入作業の確認

6月28日、ミヤマ㈱の搬入状況を確認しました。1年以上搬入実績のない事業者でしたが、PCB廃棄物収集・運搬ガイドラインに従った車両表示、携行書類、緊急対応用品が備えられておりました。また、事前に保管者での状況確認も実施されており、当日の固縛状況にも問題ありませんでした。

運搬物の固縛状況には問題ありませんでした。また、運搬中の漏洩もありませんでした。

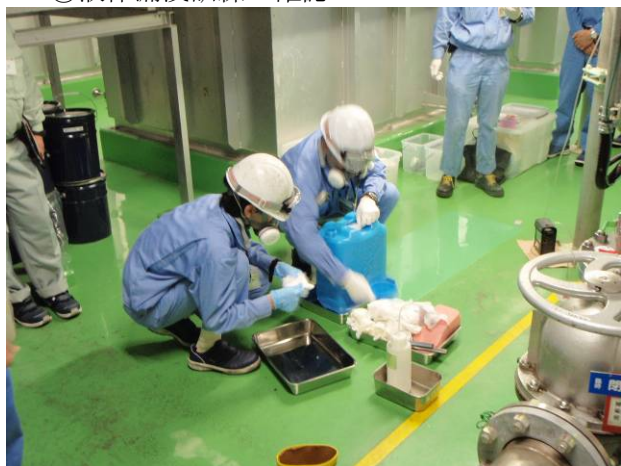
③液体漏洩訓練の確認

指揮者の指示に従い、中央制御室への通報や回収作業が実施されていました。

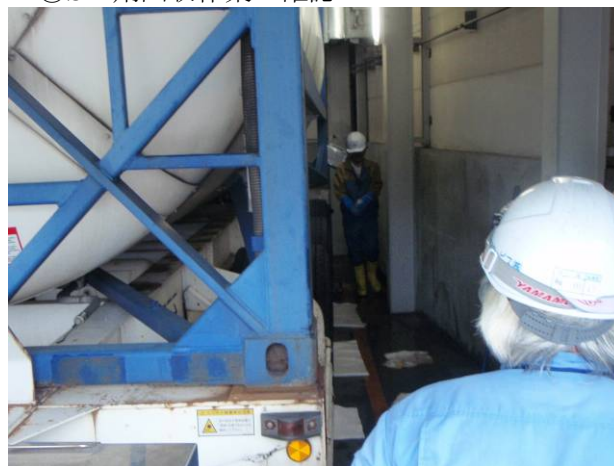
④SD 剤回収作業の確認

安全に十分配慮し、SD 剤の回収作業が行われました。

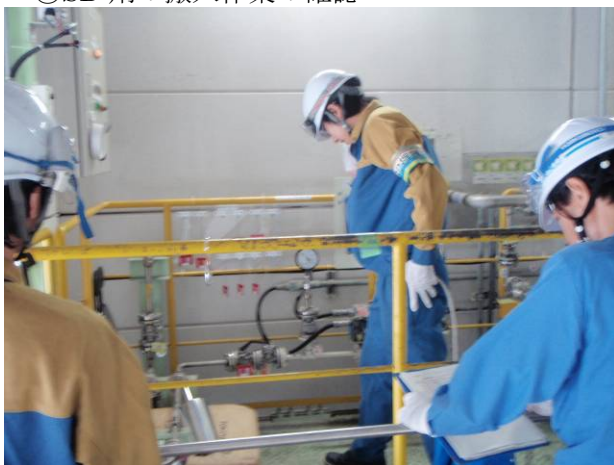
⑤SD 剤の搬入作業の確認

指揮者、作業者が相互チェックを行い、JESCO による立会確認が行われました。
