豊田 PCB 廃棄物処理事業におけるトラブル事例について

1 JESCO 保管中の PCB 廃棄物からのトラブル事例について

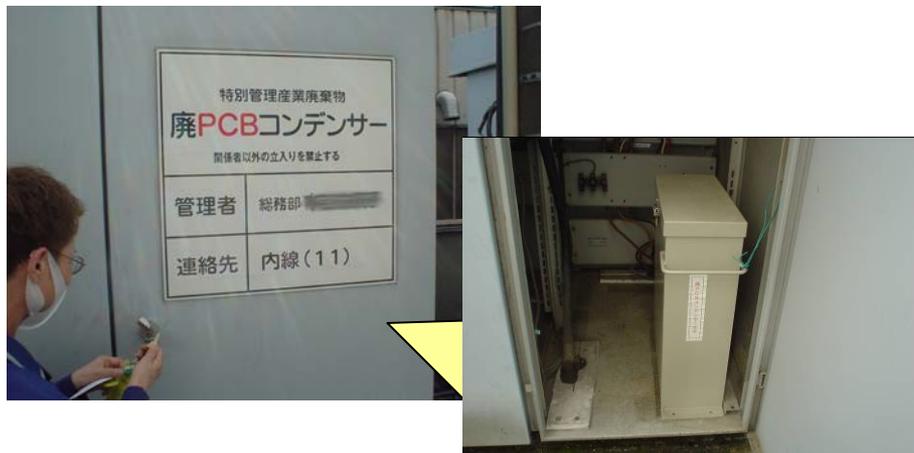
◎金属容器に入れて保管

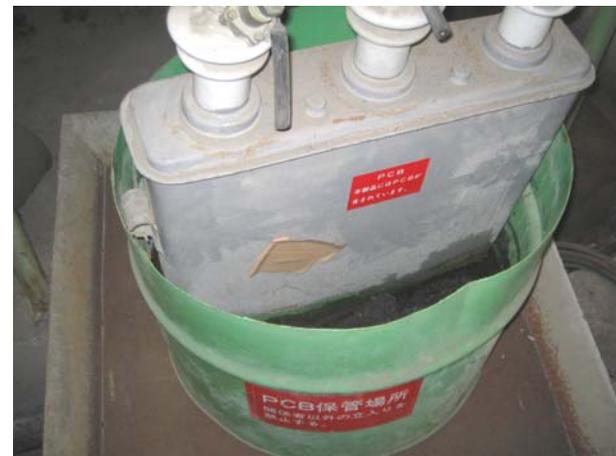
× 漏れのあるコンデンサを受皿

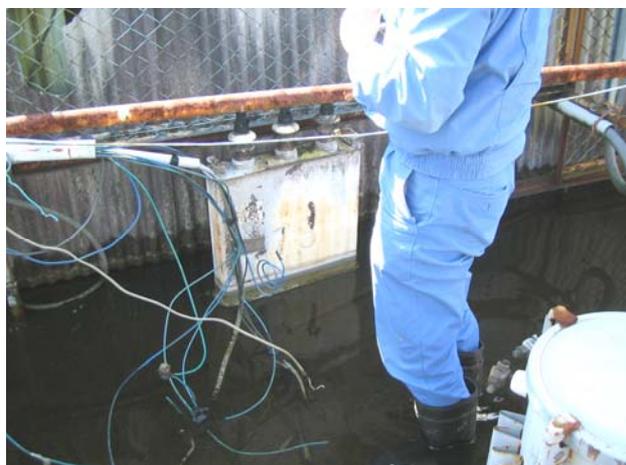
× 水没していたコンデンサ

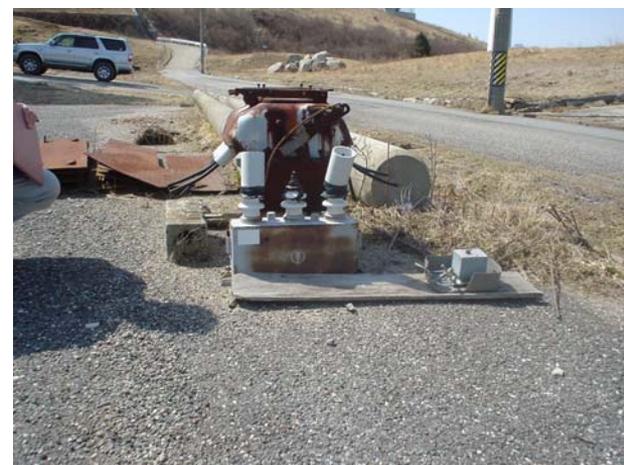
× × 野ざらしだったコンデンサ
