## 豊田PCB廃棄物処理施設の状況報告について

## 1 豊田PCB廃棄物処理事業の処理実績報告

### 3 最近の事故等について

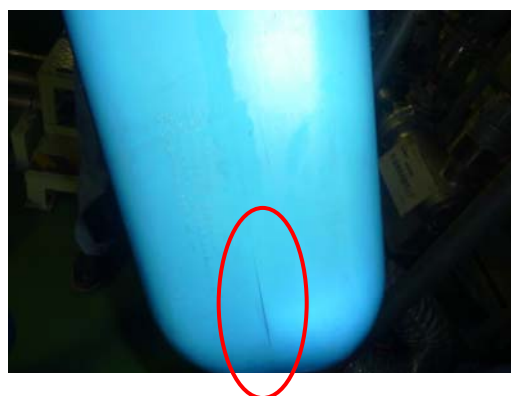
平成23年8月30日午前9時半頃、巡回点検で1階蒸留フロアのポリタンク等の保管場所近傍の床が濡れているのを発見しました。直ちに調査したところ、ポリタンクの1個にひび割れが生じ、そこからPCB含有廃液の一部が漏れていることを確認しました。

当該ポリタンクは、製造メーカーが表示材料と違うグレードの材料が使用されていたとのことで、リコールを行っていた製品であったため、同一ロット品については直ちに使用をやめ、内容物については他の容器に移し替えました。

ポリタンクのひび割れ

再発防止対策として、ポリタンクについては管理要領を見直し、

- ① J I S規格品かつ危険物保安技術協会型式試験確認済のものとする
- ② 使用期間は4年以内とする。
- ③ ポリタンクに製造年識別札と液体内容保管札を取り付ける。
- ④ ポリタンクはトレイの中に置く 等

を新たに定め管理していくこととともに、毎週1回、保管容器の個数や、漏洩、容器の変形、腐食の有無等についても点検することとしました。

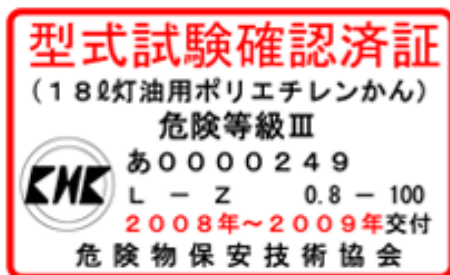
危険物保安技術協会の確認済証

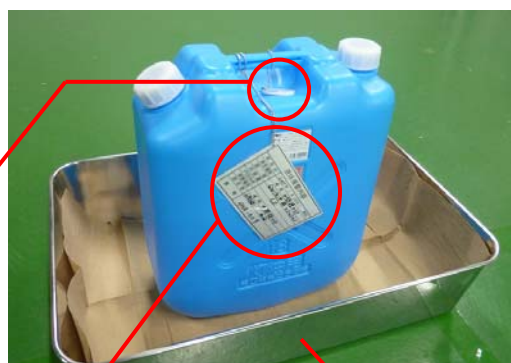
ポリタンクをトレイに乗せた状態

製造年度識別札

(年度ごとに色を変える。H23は白)

液体内容保管札  
(内容物の性状等を記載したもの)

ステンレストレイ

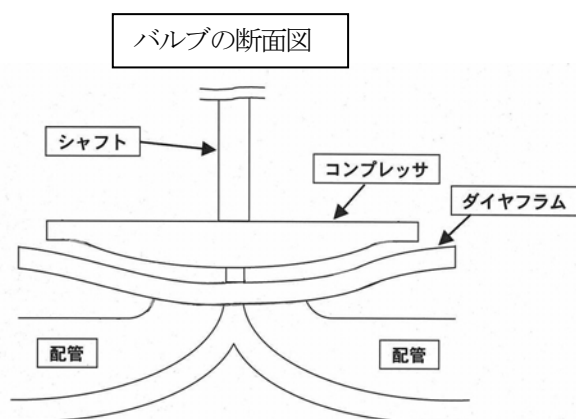
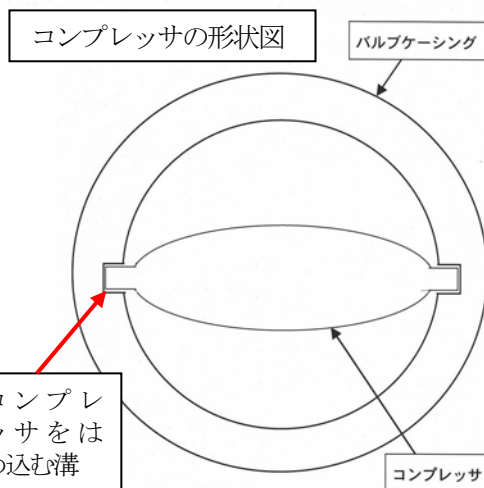
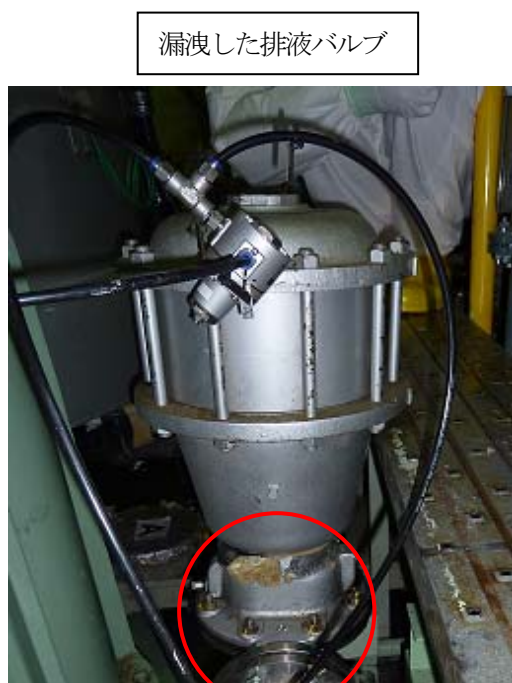
ダイヤフラムが収納されている部分

平成23年12月1日の午前6時20分頃、作業員が清掃のため4階攪拌洗浄エリアに入室したところ、攪拌第2槽の周辺の床に液溜まりができていたのを発見しました。調査したところ、第2槽の洗浄ラインの排液バルブから洗浄排液が漏洩しているのを確認しました。

排液バルブは11月の定期点検で弁（ダイヤフラム）を交換しており、その際の組み立てが適切ではなかった（コンプレッサが溝にはまっていなかった）ことが原因で破損したことが判明しました。

今回破損したダイヤフラムについてはJESCO立ち会いの下で交換作業を行い、バルブに設けられている開閉ゲージからの目視によるダイヤフラムの動作確認や通液テストにより正常に取り付けられ作動することを確認しました。

また、今後のダイヤフラム交換時における再発防止対策としては、事前に業者の作業手順を確認するとともに、開閉ゲージでの目視確認や通液テストを行います。

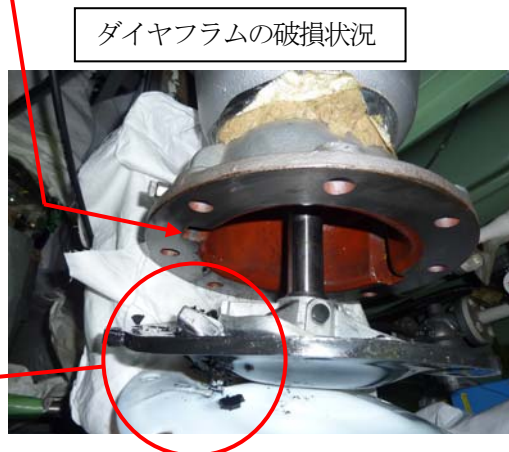
コンプレッサの端が折れ、ダイヤフラムに刺さる形で破損している

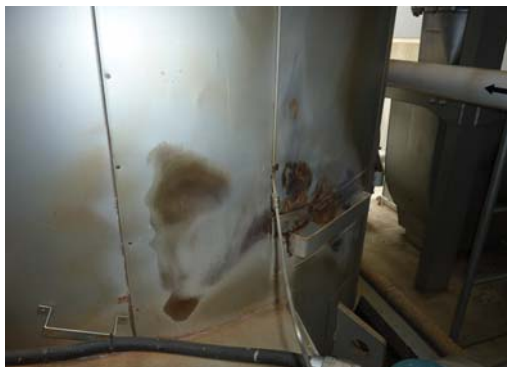
平成 23 年 6 月 6 日、蒸留塔へ熱を供給する熱媒ボイラーの外壁が赤熱するという不具合が発生しました。なお、熱媒ボイラーは、蒸留塔へ熱を供給する熱媒を一定の温度まで加熱するものです。

直ちにボイラーを停止し、メーカーに点検させたところ、ボイラーの構造が製造図面と異なっており、断熱材の施工方法が適切でなかったことが判明しました。

熱媒ボイラーの赤熱部分

このため、製造メーカーにボイラーをの応急措置を実施させるとともに、今後の管理を確約させました。さらに、11 月の定期点検で恒久対策工事を実施させました。

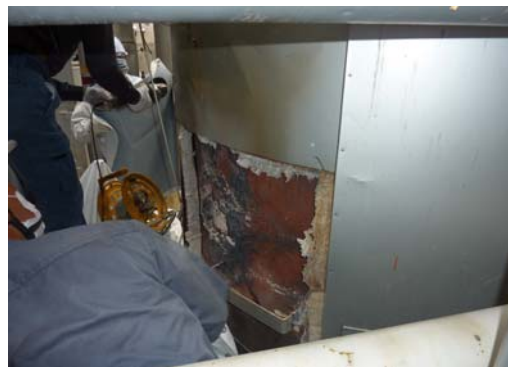
改修作業中の様子

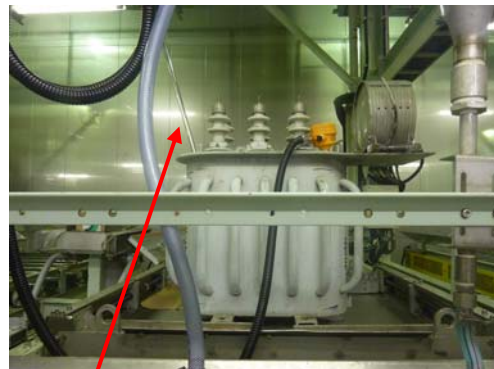
平成 23 年 8 月 6 日、小型トランス洗浄エリアでドラム缶の洗浄を行っていた際、予定の 1 回洗浄が終了したことから、洗浄液供給管をホルダーに戻し、ドラム缶を別の場所へ移動させました。しかし、2 回目の洗浄液が供給され、供給管ホルダーの下に設置してあったオイルパンに流れたものです。洗浄液中の PCB 濃度は 0.198mg/kg と基準値 (0.5 mg/kg) 未満でした。

原因は、操作機器の設定ミスであったことから、洗浄設備の操作方法に関する作業員教育を行いました。

小型トランスを洗浄中の様子

洗浄液供給管

また、11 月の定期点検時に、供給管がホルダーに納められている場合には、自動、手動とも供給管に洗浄液が供給されないようにする安全装置を設置しました。

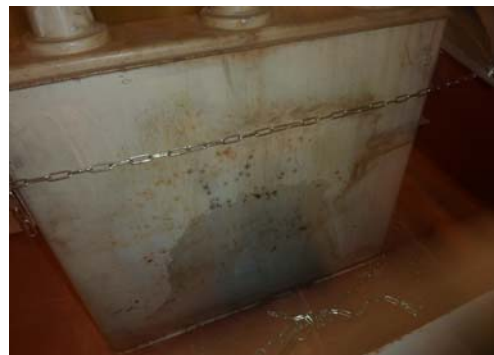
原因を調査したところ、コンデンサ等の缶体の表面ににじみが見られ、その多くが補修品であり、中には補修方法が十分ではないものが見られました。

これらの表面にほんのわずかに付着していたPCBが気温の上昇とともに揮散したためと考えられます。

コンデンサ表面のにじみ例

このため、保管状態が良くないと思われる一部の保管事業者には適切な保管を、収集運搬事業者には適切な補修措置を、それぞれお願いしました。

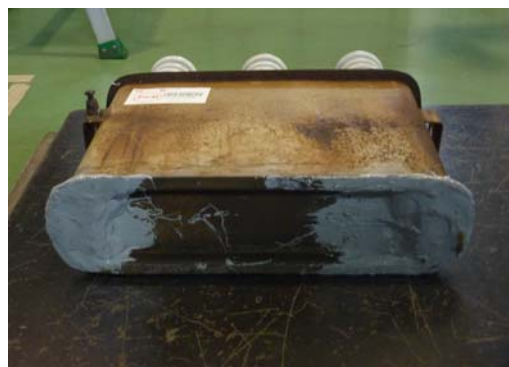
コンデンサの補修例

このため、補修機器からの漏洩状況を示した上で、適切な補修を行うよう具体的な補修方法及び確認方法を説明し、適切な補修措置を依頼しました。
