豊田 PCB 処理事業における豊田市の対応について

1 豊田 PCB 廃棄物処理施設への立入検査（施設関係）の実施状況について

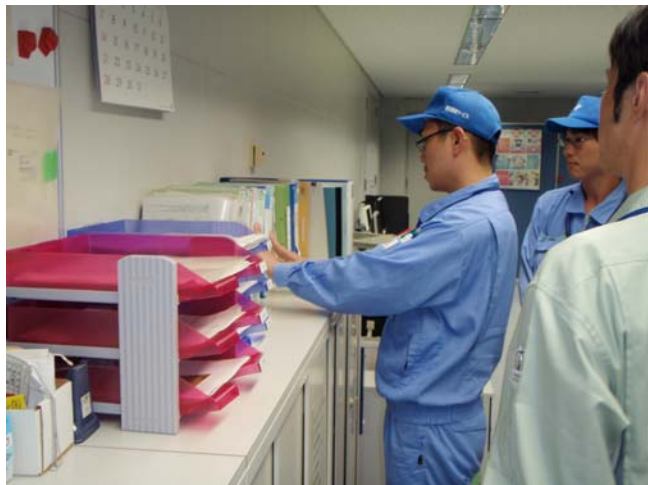
①夜間立入の実施

結果は、緊急時の対応方法等について、連絡網が中央制御室の見やすい場所に掲示しており、作業員もよく理解していました。また、夜間トラブル発生時の JESCO への連絡体制についても周知されていることが確認できました。（写真①）

夜間立入を実施し、緊急時対応等、作業員がよく理解していることを確認しました。

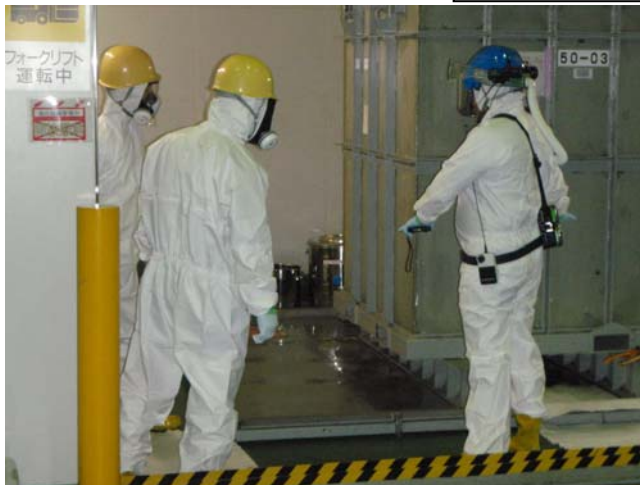
②液体漏洩訓練の確認

6 月 15 日の訓練では、グループ長が不在という想定で実施されました。緊急ミーティングにおいて危険予知を全員で確認し、その後の拡散防止措置、除染作業等は、指揮者の指示に従い迅速かつ慌てずに作業が実施されていました。（写真②）

指揮者の指示に従い、迅速かつ安全に、対応がとられていました。

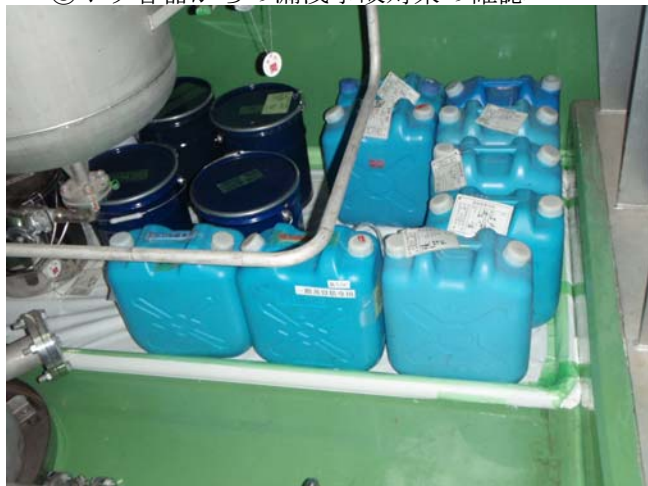
③ポリ容器からの漏洩事故対策の確認

平成 23 年 8 月 30 日、1 階蒸留エリア内で、保管していたポリタンクから PCB 含有廃液が漏洩したと JESCO から報告がありました。市は、事故現場を確認すると共に事故原因及び再発防止策について報告するよう指示しました。

なお、漏洩量は約 1 リットル、漏洩した油の PCB 濃度は、443 mg/kg でした。オンラインモニタリングの値に影響は無く、場外への流出はありませんでした。

その後の立入で、応急措置として事故発生と同様の保管場所すべてにシートで堰が造られていることを確認しました。(写真③) また、ひび割れを起こしたポリタンクと同ロットの物について、すべて交換されたことを確認しました。

応急措置として、シートで堰が造られていたことを確認しました。

現在は、全てのポリタンクについて、万一漏れてもすぐに発見できるように、色紙ウェスを敷いたステンレス製トレイの上に置かれるとともに、毎週 1 回チェックすることとしています。また、置かれるポリタンクは、全量液が漏れてもトレイからは漏れない量を上限とするよう対策を進めております。

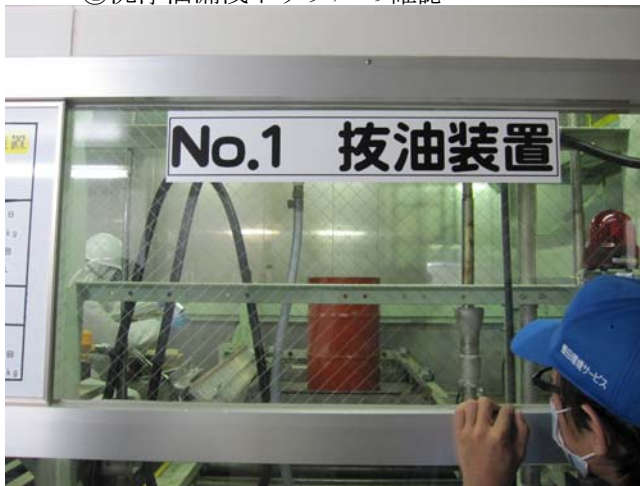
④洗浄油漏洩トラブルの確認

小型トランス No.1 抜油装置での洗浄油漏洩トラブル発生状況を確認しました。

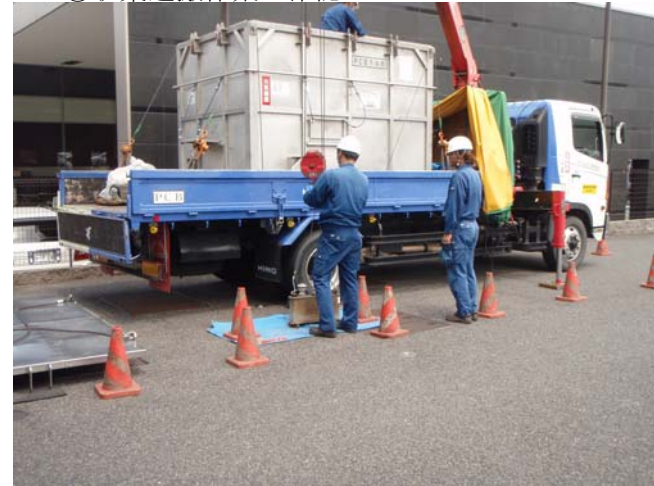
⑤収集運搬作業の確認

収集運搬作業が適切に実施されていることを確認しました。

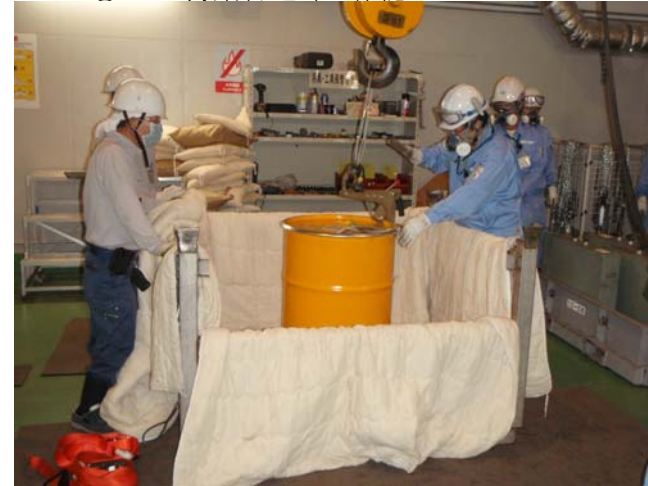
⑥PCB 汚染物返却の確認

収集運搬中の漏洩トラブルで発生した、PCB 汚染物（ウェス等）の返却を確認しました。
