H21.4.23 ポリ塩化ビフェニル廃棄物処理事業検討委員会 豊田事業部会資料

PCB オンラインモニタリング装置表示異常の原因と対応策について

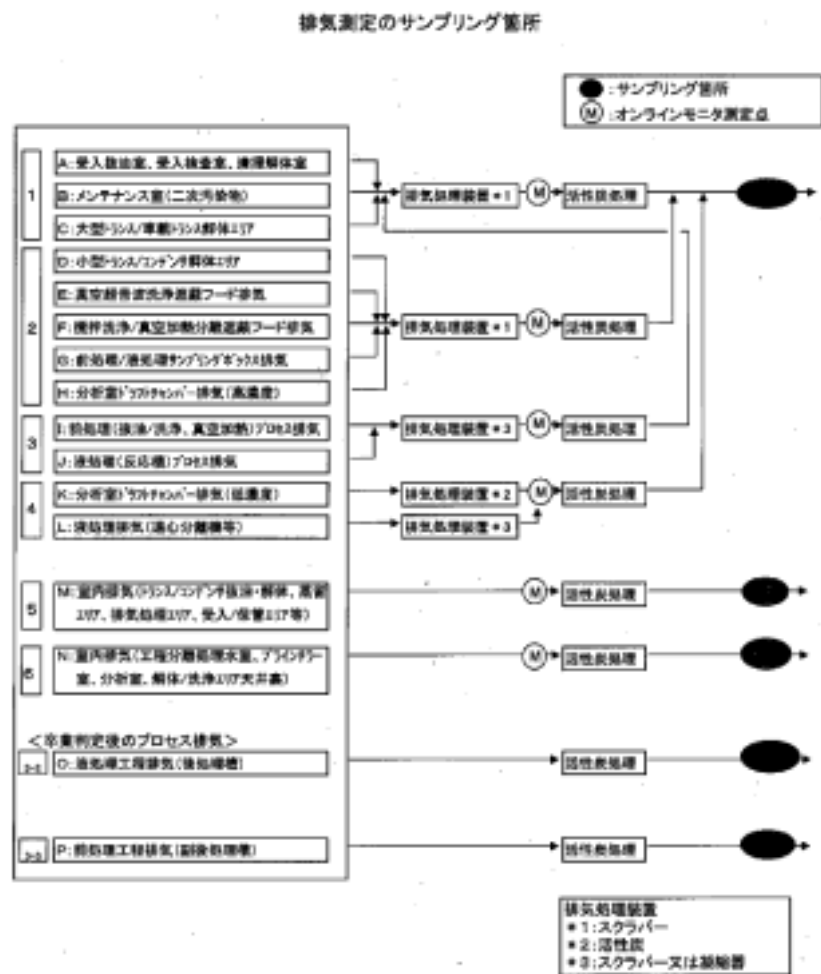
豊田施設では PCB ガスを外部に排出しないために下図のように PCB ガスが発生する排気ラインにはオイルスクラバ等の排気処理装置を設置し、PCB ガスは発生しない排気ラインも含めて全ての排気ラインの最後にセフティーネットとして 2 段の活性炭吸着槽を設置しています。

この 2 段の活性炭吸着槽の前に PCB オンラインモニタリングのサンプリングラインを設け、PCB 濃度を常時監視しています。

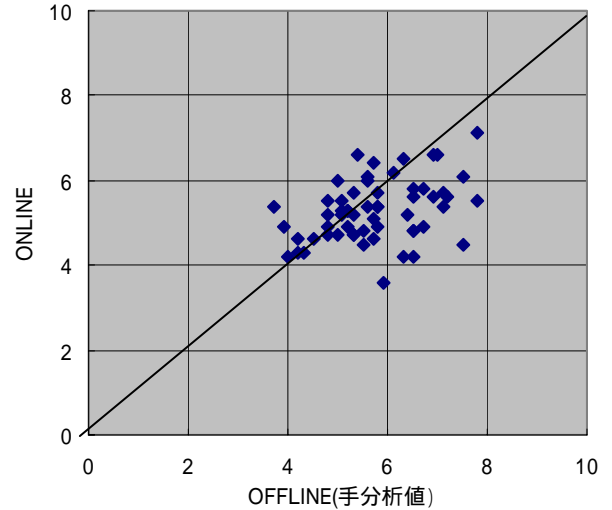
1系入口PCB濃度比較 ($\mu\text{g}/\text{m}^3\text{N}$)
2009.1.26 ~ 2009.4.6

その結果は図のとおりで、PCB濃度はオンライン値及びオフライン値共に $5 \mu\text{g}/\text{m}^3\text{N}$ 前後であり、異常排気は排出しないことが分かると共にオンライン装置も正常に測定を続けていることが分かります。

豊田施設で採用している「PCB オンラインモニタリング装置」は、当時は精度には疑問があったものの PCB 濃度を迅速に測定して監視するための目安となることを期待して導入した装置であり、引き渡し時の性能保証としては $10 \mu\text{g}/\text{m}^3\text{N}$ とされていますが、上記のグラフが示すように $10 \mu\text{g}/\text{m}^3\text{N}$ 以下であってもオフライン値と高い相関を示しています。

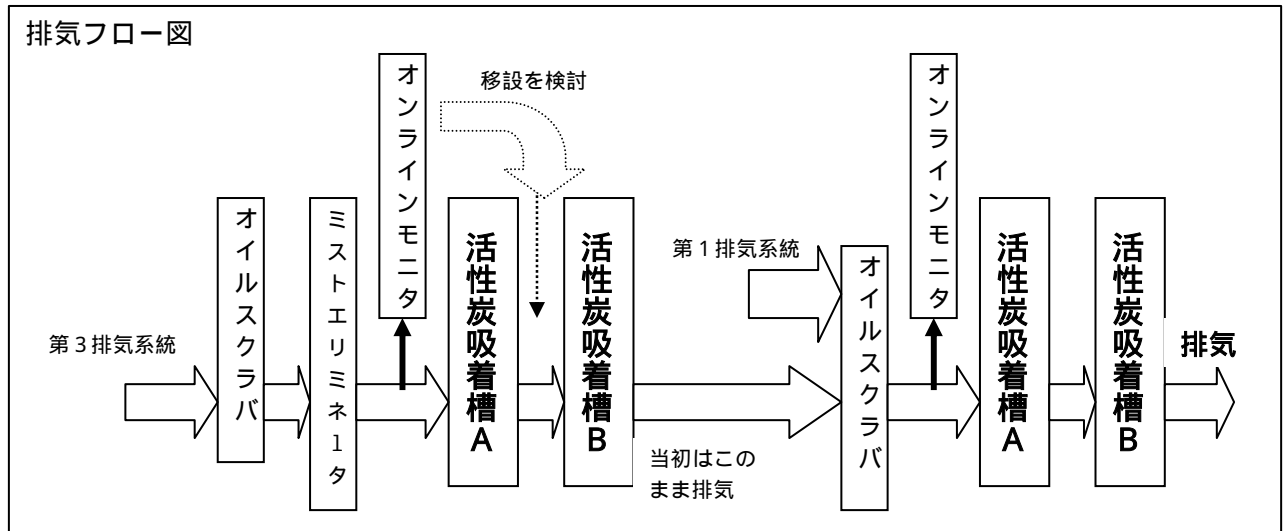
現在の第3排気系統ラインは、平成17年11月のPCB漏洩事故の後に行った改造により、第3排気系統ラインの活性炭吸着槽の後段を、第1排気系統ラインに接続し、再度、オイルスクラバで処理した後、セーフティネットである活性炭吸着槽2段を通して排出しています。このことについては、平成18年6月13日の本事業部会、平成18年6月22日の豊田市PCB処理安全監視委員会に報告し、ご了解を得た上で、排気系統の改造を行いました。(別添資料4 p26 参照)

つまり、この改造により第3排気系統の活性炭吸着槽A、Bで2段階の排気処理をし、そのガスを第1排気系統ラインに導入して、排出しています。従って、第3排気系統ラインのオンライン分析は、工程管理の一貫としての測定をしてきました。

この第3排気系統ラインのオンライン分析は、現在は活性炭吸着槽Aの入口でサンプルガス吸引をしていますが、活性炭吸着槽Aの出口(活性炭吸着槽A、Bの間)でサンプルガス吸引をするように変更することにより、第3排気系活性炭吸着槽Aの処理能力を管理できるようになるとともに活性炭により夾雑成分も除去されてオンライン分析が可能な状態となると考えられます。従って、このサンプルガス吸引位置の変更が現時点では最適な方法と考えられます。
