## 豊田 PCB 廃棄物処理施設におけるベンゼン濃度管理目標値の超過について

日本環境安全事業株式会社  
豊田事業所

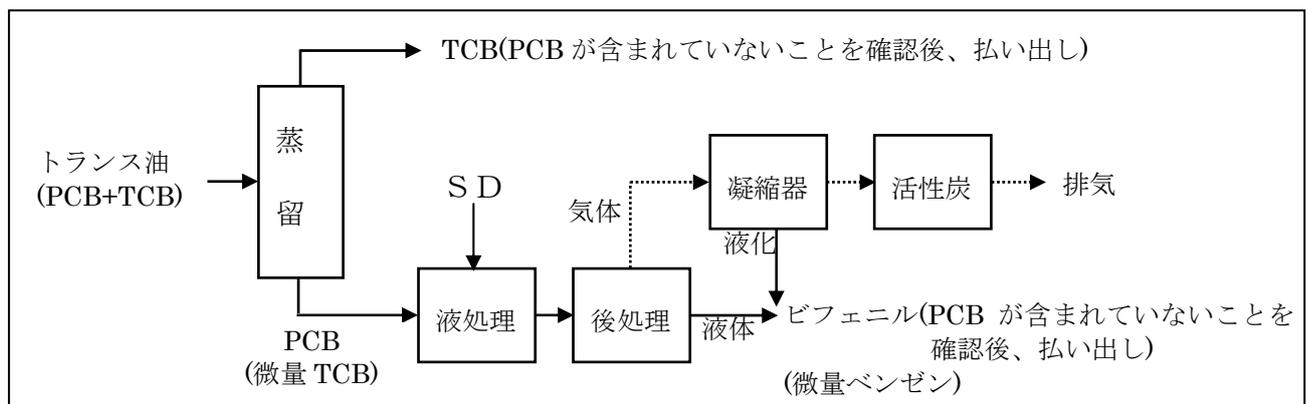
図 1. 3-2 系統排気ガス発生プロセス

ベンゼンはトランス PCB (ポリ塩化ビフェニル) 油中に微量含まれる TCB (トリクロロベンゼン) を金属ナトリウム (SD ; ナトリウム分散油) で脱塩素化した時およびクエンチ水で後処理した時に発生する。今回ベンゼン濃度が超過した 3-2 系排気ガスは、後処理槽、凝縮器、活性炭吸着槽を経て屋上から排出されている。
