豊田PCB廃棄物処理施設において生じたPCB漏洩事故対策  
について

平成18年6月15日

日本環境安全事業株式会社

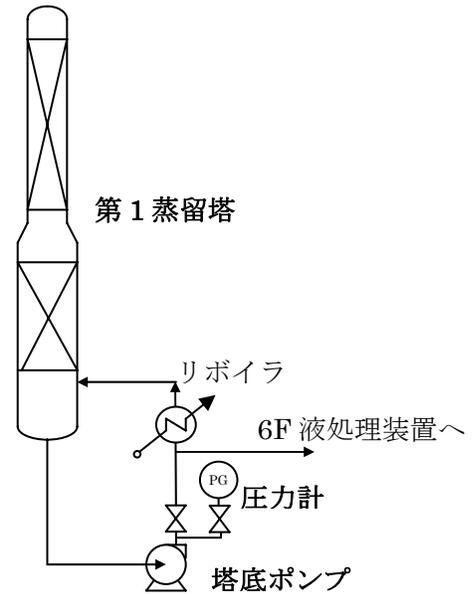
図 2-1 第 1 蒸留塔底ポンプ廻り概略図

- ①平成 17 年 11 月 21 日午前 2 時頃、第 1 蒸留塔底ポンプの圧力計が脱落し、防油堤内に PCB 濃縮洗浄油(温度：約 200℃、漏洩量：約 200L、PCB 濃度：約 90%)が漏洩。(am2:07 火災警報発報(火災ではなく蒸気を検知したもの))
- ②蒸留エリア(管理区域レベル 1)が PCB 蒸気により汚染。(am2:35 第 5 系統オンライン PCB 計異常値アラーム)
- ③隣接天井裏(一般 PCB 廃棄物取扱区域)に PCB 蒸気の一部移行。(am2:47 第 6 系統オンライン PCB 計異常値アラーム)
- ④通常活性炭処理していない第 6 系統から PCB 蒸気漏洩。
- ⑤am6:02 活性炭処理系統(第 5 系統へ合流)にライン切り替え。

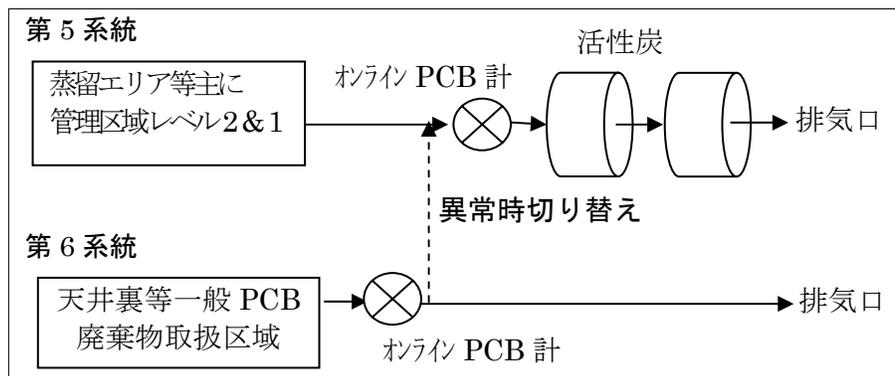
図 2-2 第 5・6 系統排気概略図

- 排気口におけるPCB濃度が0.17mg/m<sup>3</sup>となった第6系統につないでいる各エリアのPCB濃度を測定したところ、小型トランス解体エリアの天井裏で0.40mg/m<sup>3</sup>と高濃度になっていた。
- 当該解体エリアの壁貫通部の仕舞いが不十分で明らかな隙間があった。
- 第6系統排気異常時は、速やかに活性炭処理設備のある第5系統に切り替えを行うことになっていたが、実際の切り替えは事故発生後約4時間経過してからであった。また、当該作業の手順書が中央制御室で保管されておらず、運転会社職員に対する教育が実施されていなかった。

- PCB 蒸気漏洩経路の負圧を確認した結果、解体エリア天井裏(一般 PCB 廃棄物取扱区域)の負圧測定値は -39~-40Pa であり、一方蒸留エリア(管理区域レベル 1)の負圧値が -36Pa であり、負圧の逆転が生じていた。(図 3-3)
- また、PCB 蒸気漏洩経路確認試験において蒸留エリアで発生させたスモークが天井裏エリアに浸入し、その一部が第6系統排気口に至ることが確認された。(図 3-4)

- ① 小型トランスエリアの天井裏(一般 PCB 廃棄物取扱区域)の配管貫通部等の仕舞いが不十分で漏洩経路となり得る隙間が空いていた。
- ② さらに、天井裏が負圧となり、蒸留エリア(管理区域レベル 1)との間に負圧の逆転が生じて、PCB 蒸気の一部が天井裏に流入した。
- ③ 非常時の運転会社職員に対する教育が不足しており、第6系統の活性炭処理ラインへの切り替えが遅れた。この点について、建設 JV から運転会社への教育プログラムおよび教育管理が不十分であり、運転会社の安全意識・技術レベルが不十分であった。また、これらの状況については JESCO としても把握し、改善すべきであった。

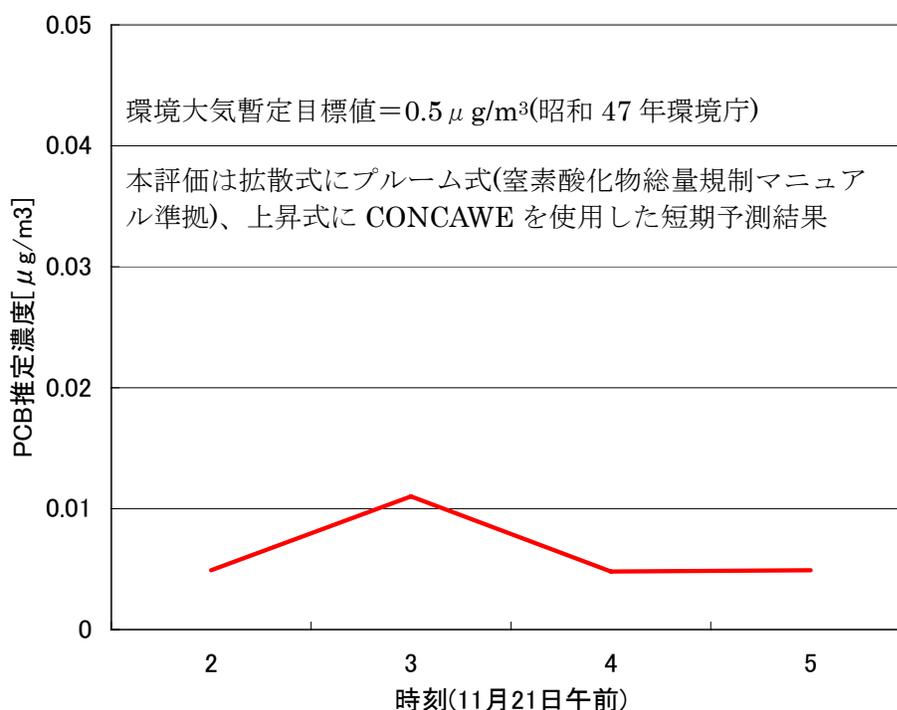
図 2-3 事故当日の最大着地地点\*における大気中 PCB 濃度推定値の推移  
(\* 施設の南南西 午前 3 時は 1.9km、他は 10km の地点)

大気中 PCB 濃度について、当日の風向き(一貫して北北東)・風速により計算した結果、最大着地地点における濃度推定値の推移は図 2-3 の通りとなり、最高濃度推定値は以下の通りでした。

- 環境大気中PCB最高濃度推定値： 0.011 μg/m<sup>3</sup>

この濃度推定値は「PCB等を焼却処分する場合における排ガス中のPCB暫定排出許容限界について」(昭和47年環大規第141号)において示された環境大気の暫定目標値  $0.0005\text{mg}/\text{m}^3$  ( $0.5\ \mu\text{g}/\text{m}^3$ ) を十分下回る値でした。

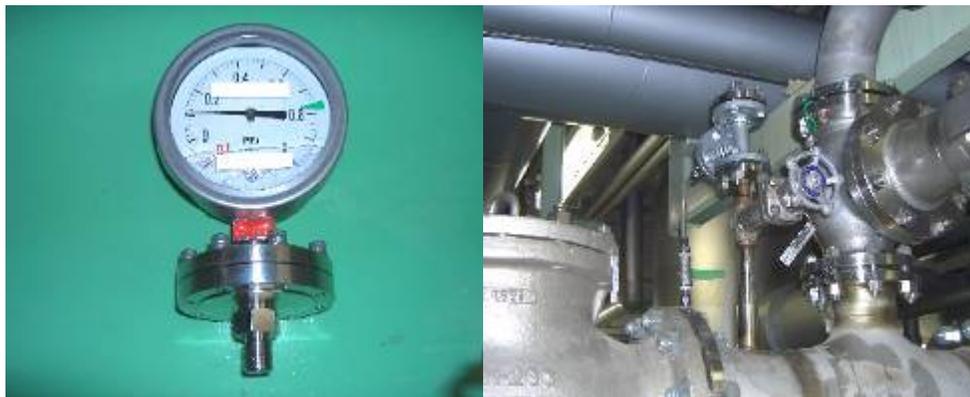
図 3-1 脱落した圧力計

- 脱落した圧力計は袋ネジで接続される形式であった。(図 3-1)
- 事故の約 50 時間前に銅製パッキンがつぶれていたため、当社の承認等が必要とされていたにもかかわらず、建設 JV の現場判断によりテフロン製パッキンに取り替えを行った。
- パッキン変更後、液処理設備への送液のため吐出弁のバルブ操作を行ったところ、流体関連振動\*2と考えられるバルブの振動が確認されていた。(図 3-2)

また、圧力計脱落の確認実験(実物モデルを用いた加熱・加振実験)を行った結果、緩みトルク\*3はテフロンパッキンの場合、温度影響により締め付け直後に 15N・m以下に低下、その後 15～30 分程度でさらに低下し、それ以降は 10N・m程度の緩みトルクとなりました。銅パッキンについては締め付け後 15 分経過しても緩みトルク 20N・mを維持しておりました。また、テフロンパッキンでの加振実験の結果、異常振動（流体関連振動）の場合は締め付けトルク\*415N・m以下、定常振動の場合は締め付けトルク 5N・m以下で緩みが確認されましたが、20N・m以上では緩みは発生しませんでした。そのためテフロンパッキンでは加熱状態において緩みトルクが低下し、振動による緩みが発生し得る状況になるものと考えられます。

- ①当該圧力計の接続に袋ネジを使用していたため、フランジや溶接接続と比較すると緩みやすい構造であった。
- ②事故前にパッキン材質をテフロン製に変更しており、使用温度条件等の運転条件に対して不適切な材質であったため、締付トルクが低下した。(事故当時、銅製パッキンの予備品もありませんでした。)
- ③本来はポンプ吐出弁を全開状態として、リボイラー入口弁で圧力調整等を行うべきところ、ポンプ吐出弁を用いて圧力調整等を行ったため、吐出弁の下流側が減圧状態になり、流体関連振動と考えられる異常振動が発生し、その振動によりさらに締付トルクが低下した。
- ④その後、ポンプ運転による微振動で徐々に緩み、脱落に至った。

- 圧力計取付け部の緩みが生じにくくなるよう、接続方法を袋ネジ方式からフランジ接続方式に変更しました。また、圧力計を配管とは別の支持に固定し、キャピラリー(導圧管)で接続し、視認性の向上等を図りました。また、PCB、油類(危険物)の配管に設置していた全ての袋ネジ方式の圧力計についてもフランジ接続方式に取り替えました。なお、これら対策につきましては想定される配管振動でフランジ接合部に緩みが生じないことを建設 JV 研究所の加振実験装置で確認いたしました。

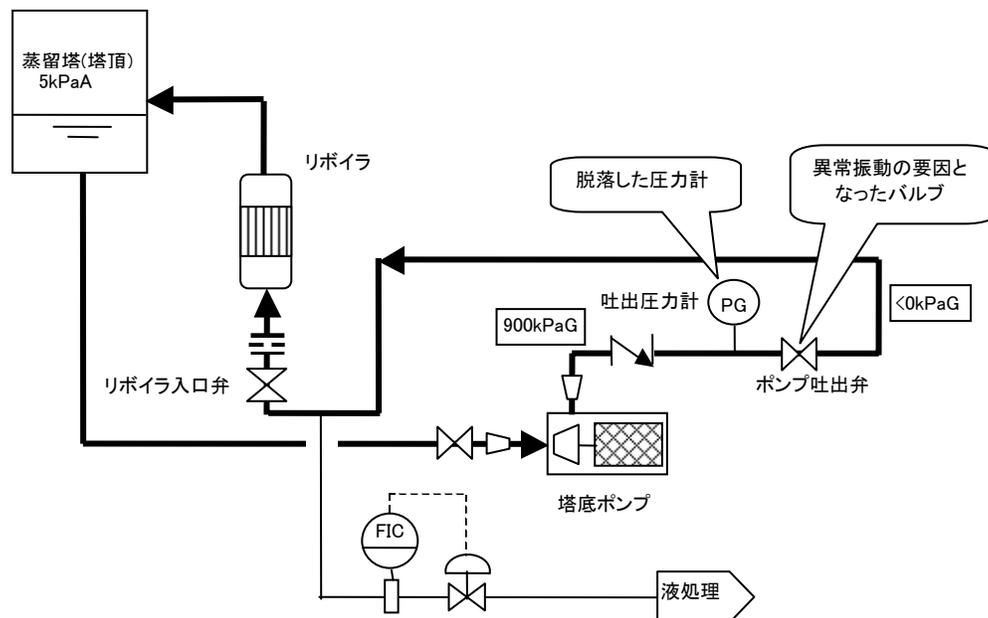
図 3-2 流体関連振動発生時の配管ラインと運転圧力

さらに、事故時の流体関連振動が起きていたか確認するため、圧力計が脱落しないよう、接続をフランジ接続に変更した上で、実際にポンプを起動させる動的確認試験を実施いたしました。その結果、定常運転を模擬した操作時には異常振動は生じませんでした。吐出バルブを絞り、事故前の流体関連振動発生時の操作を模擬したところ流体関連振動と考えられる異常振動が発生しました。このときの加振力測定結果は以下の通りでした。

- 第1蒸留塔塔底ポンプからの流体関連振動の発生を防止するため、財団法人産業廃棄物処理事業振興財団の専門家の意見を踏まえ安全性評価を行い、リボイラ入口弁及びポンプ吐出弁を全開で運転できるように、ポンプ吐出側及びリボイラ入口弁の上流側に制限オリフィスを挿入し、異常振動確認を行って異常振動のないことを確認しました。
- さらに、この塔底ポンプの機能は、大流量低揚程のリボイラ循環機能と小流量高揚程の液処理への送液機能の二つであり、これを1台で満足させるため高流量高揚程の大型ポンプ仕様となっております。そのため、現状ポンプ及び上記の追設オリフィスを撤去し、それぞれの機能に特化させたリボイラ循環用塔底ポンプと液処理送液用ポンプを設置して、エネルギーロスを低減する変更を行いました。この変更により、余計なエネルギーが消費されないこととなり、それに伴い、振動も低減されました。
