豊田 PCB 廃棄物処理施設における施設内からの上水の流出

日本環境安全事業株式会社

豊田事業所

1. 本報告書の趣旨

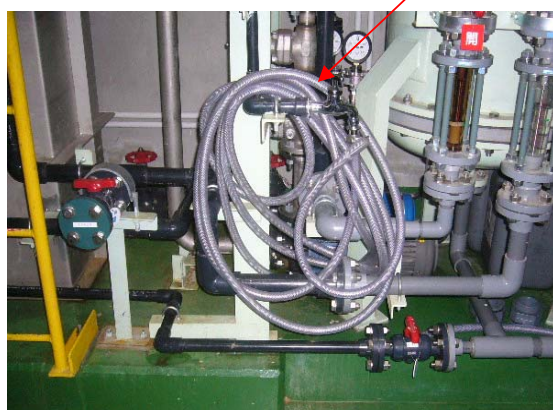
(上水蛇口)

この水抜き後、蛇口を閉めた記憶がありますが、蛇口の閉止状態の確認を行いませんでした。(結果的には蛇口は完全には閉まっていなかった。)

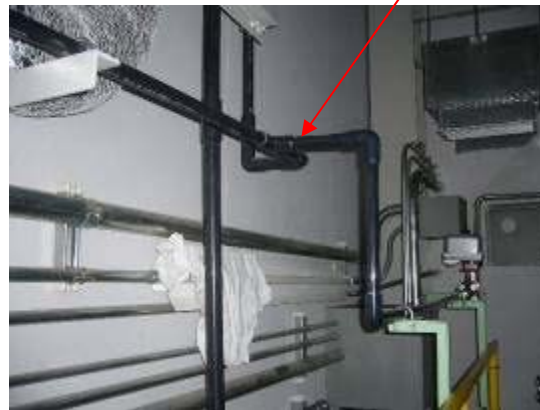
(分岐 T 字管)

豊田事業所では、12 月 18 日から運転を停止し、施設の定期点検及び一部改修工事を行っていました。その一環として、工程分離液中和槽設置工事のため工程分離液処理室(一般 PCB 廃棄物取扱区域)において上水管の一部分枝工事を行っていました。

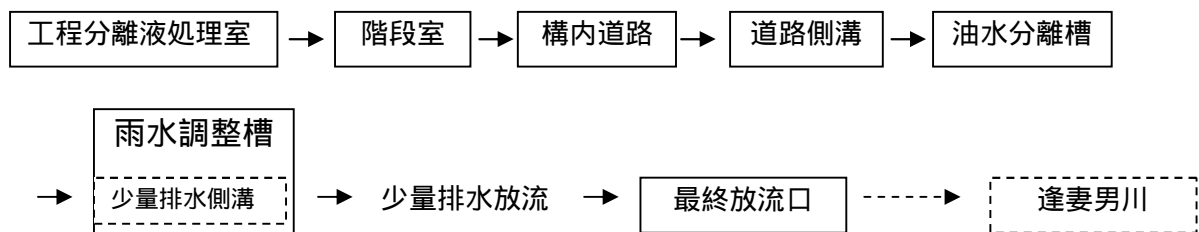
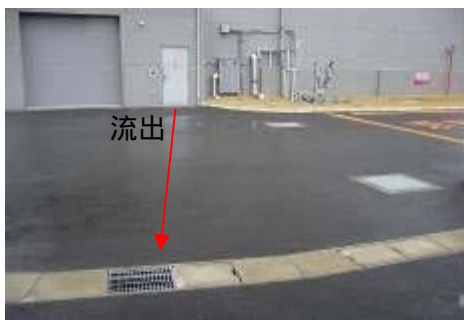
< 上水流出経路 >

工程分離液処理室から階段室に溢れ出た上水は、外部扉の隙間から屋外の構内道路に一部流出(最大推定流出水量 1,621 L)しました。構内道路に流出した水は、道路側溝に流れ油水分離槽を経由し、敷地内の地下排水管から最終放流管を経由して逢妻男川に流出してしまいました。

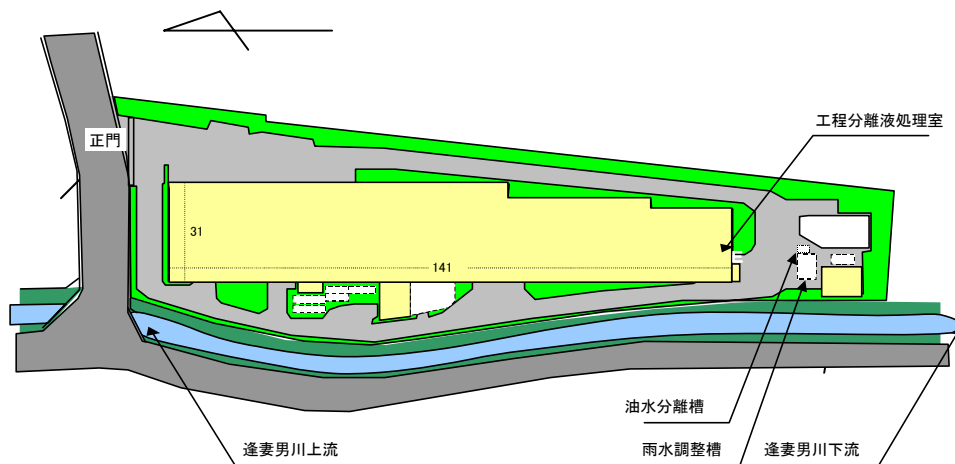
測定箇所概念図

上水流出後、直ちに環境への影響の有無を調べるために油水分離槽と敷地内の最終放流口の間等で排水のPCB濃度を測定しました。その結果を次表に示します。測定値からPCB処理施設内(工程分離液処理室前及び油水分離槽)においてPCBが検出されましたが、油水分離槽と敷地内最終放流口の間の地点(雨水調整槽内の側溝)のPCB濃度を分析した結果、施設設置許可の維持管理値(0.003mg/L)及び環境保全協定における排出管理目標値(0.0005mg/L)未満であり、今回の漏水による環境への影響の恐れはないと考えられます。

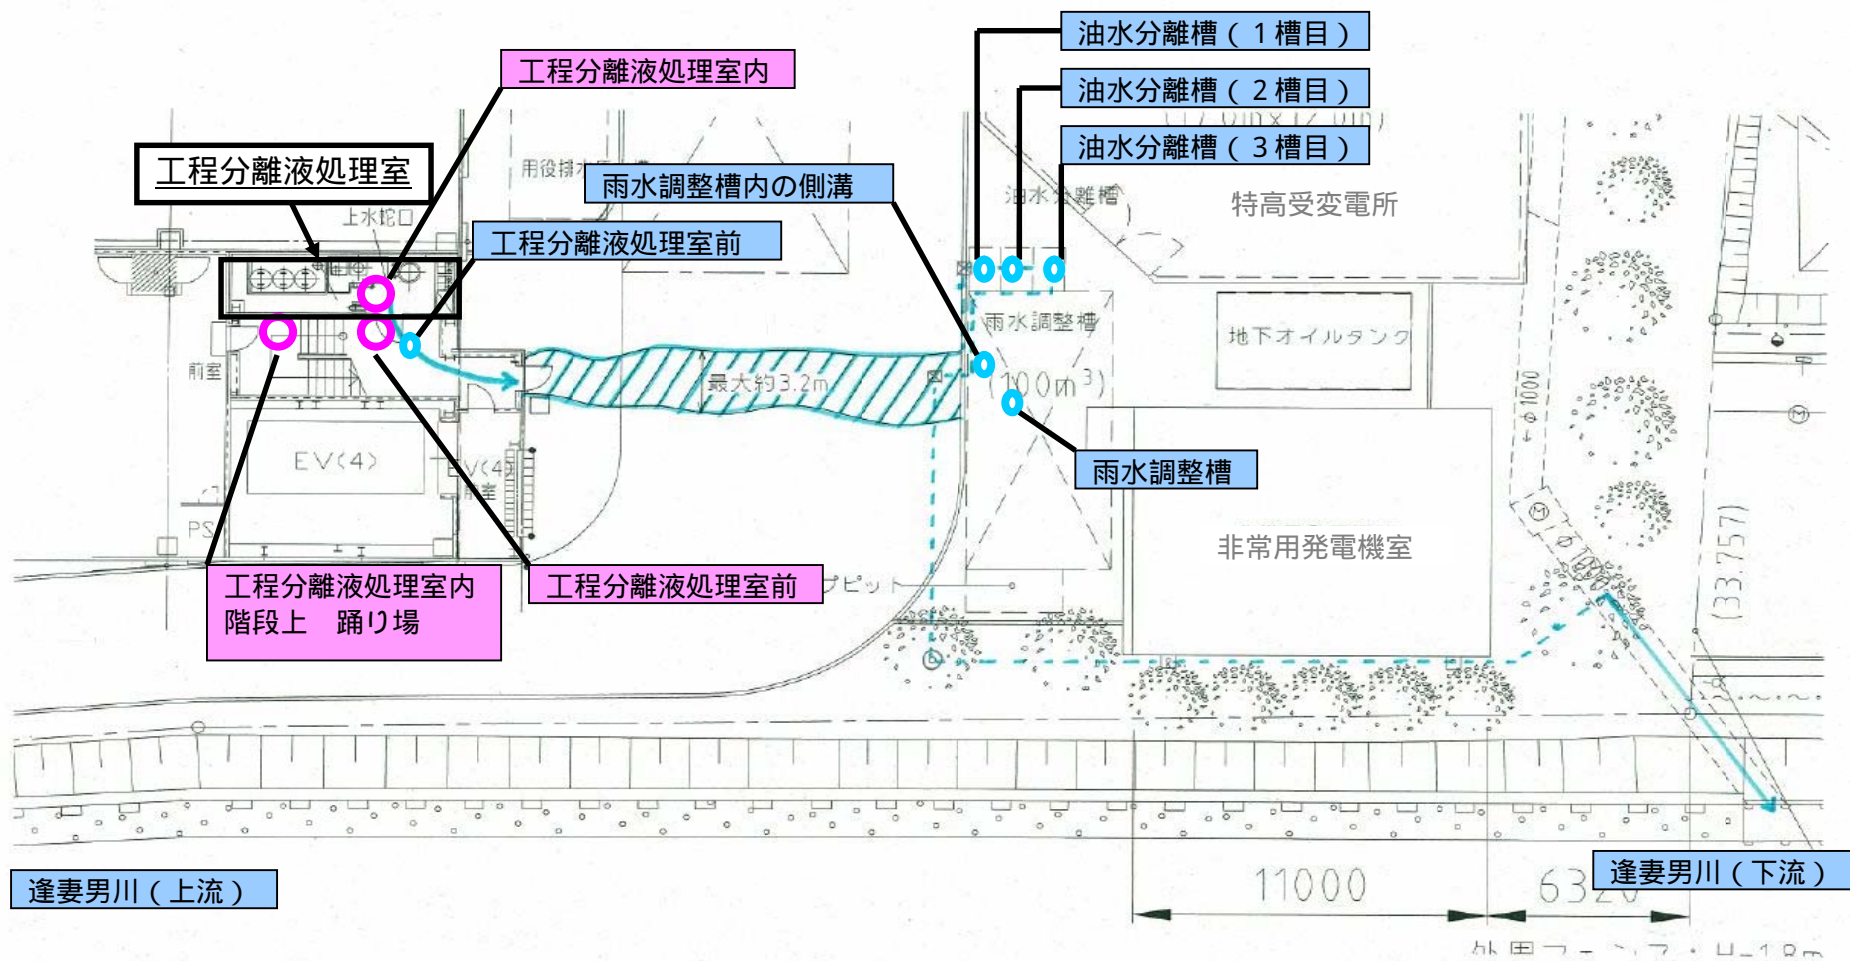
工程分離液処理室上水流出後の調査箇所

漏洩水に微量の PCB が含まれていたことから、工程分離液処理室の床の PCB 拭き取り試験を実施し、床汚染について調査した結果、下記の結果が得られ、床の汚染が確認されました。（拭き取り箇所的位置については 7 頁の図参照）

工程分離液処理室の床が汚染されていたことが漏洩水に PCB が含まれることの原因でありました。
