豊田 PCB 廃棄物処理施設真空加熱分離エリアにおける冷却水漏れ

日本環境安全事業株式会社
豊田事業所

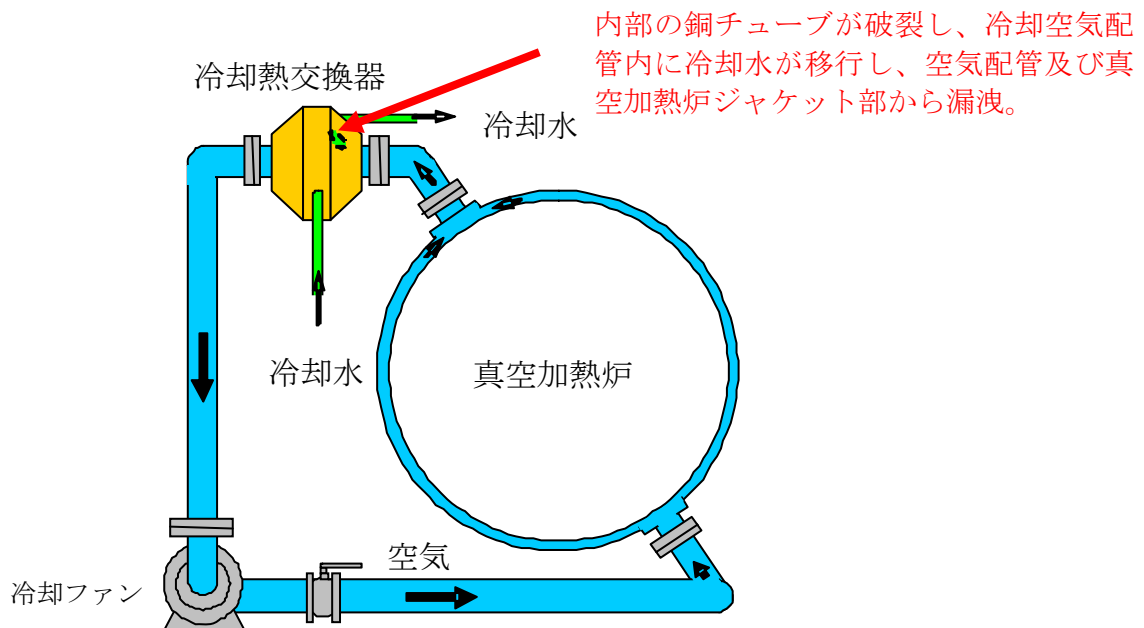
図 1 真空加熱炉冷却の概略図

漏出箇所を確認した結果、C 号炉前面の熱交換器(注:次頁図参照)から冷却水(約 3℃)が流出していました。

熱交換器を開放点検したところ、当該熱交換器中の銅チューブ（全 90 本）のうち 1 本が破裂していることが確認されました。

(注) 各真空加熱炉には炉の前面と後面に熱交換器が付帯しており、真空加熱処理の完了時に炉を冷却するため、炉の回りの冷却用ジャケットの空気を冷却水で冷やしています。

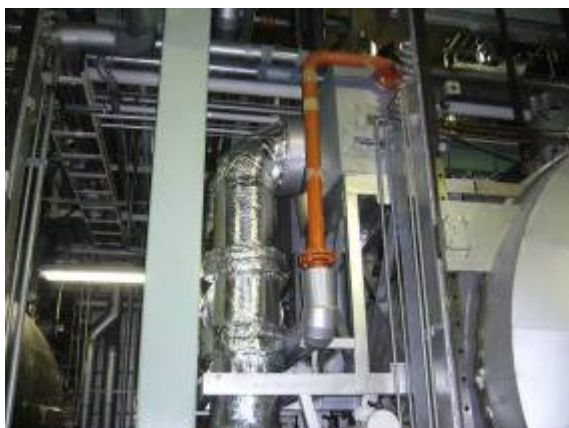
このことから、加熱されていた熱交換器に冷却水を通水した直後、熱交換器の冷却水管入口で1MPaに達した際に、当該破裂チューブに瞬間的に10MPa以上の想定外の内部圧力が生じて、破裂に至ったものと推定しています。

保温材を剥がした熱交換器

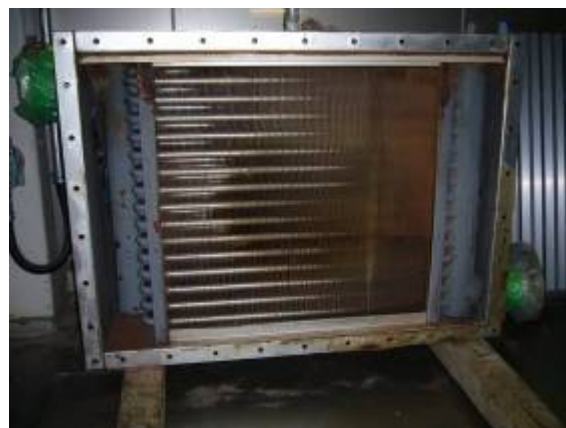
取り外した熱交換器

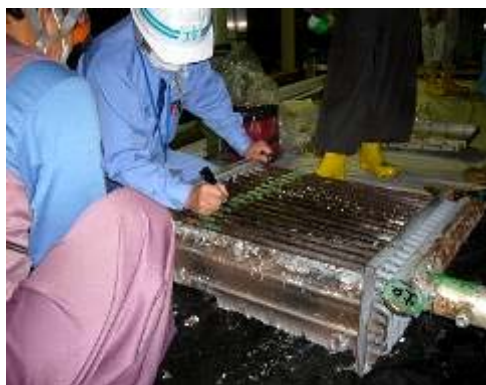
今回の原因究明及び他の真空加熱炉の熱交換器の健全性を確認するため、取り外した熱交換器の全数開放点検を行い、そのうちの1台(D号炉 前段の冷却熱交換器)については分解調査を実施しました。その結果、破損した熱交換器に見られた銅チューブの膨らみは一切無く、チューブ寸法、外観、腐食状況など異常は認められていません。このことから、破裂した熱交換器の銅チューブに過大な内圧が生じ、破裂に至った明確な原因究明には至っていませんが、他の熱交換器に同様な予兆は無く、当該熱交換器(C号炉 前段の冷却熱交換器)固有のものであったと考えられます。

破損していない熱交換器
の解体点検作業

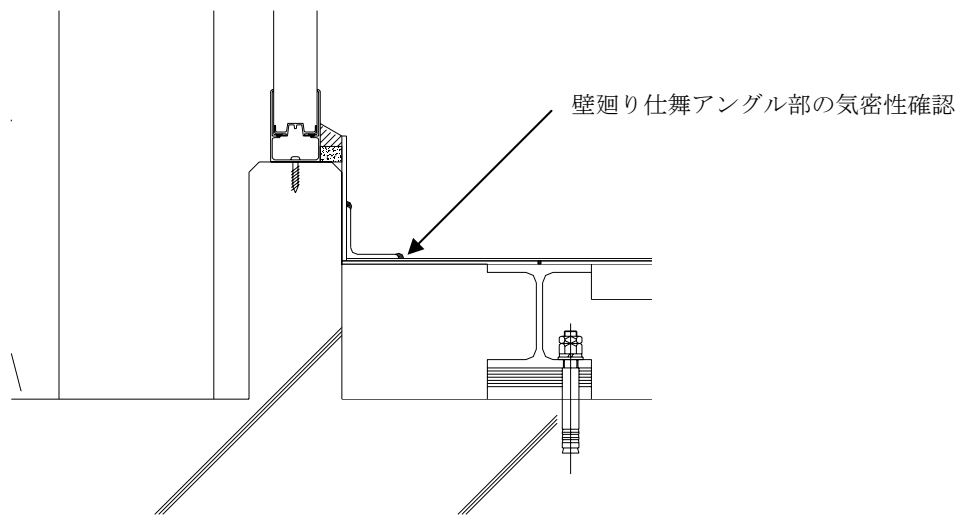
真空加熱分離エリア遮蔽フードには、フード内の SUS 床を貫通している建屋主柱（3 本）があり、他エリアへ冷却水が漏れだした経路として、この建屋主柱部の可能性が高いと考えられたことから、当該箇所のコーキング施工部について目視確認と気密性確認検査（真空発泡漏れ試験）を実施したところ、コーキングが未施工であることが確認されました（未施工部の長さは、建屋主柱 1 本あたり約 2,000 mm）。また、建屋主柱部分の他、SUS 床壁際箇所について気密性確認検査及び目視及び触診による点検を行ったところ、ピンホール等の欠陥が確認できました。このピンホール等の欠陥では多量の冷却水が流出することは考え難いため、建屋主柱のコーキング未施工部より浸透した冷却水が、柱を伝わって 3F 見学者通路部の天井裏と 2F 受入エリアに漏洩したものと判断されます。

図2 SUS床・壁際端部 気密性確認箇所

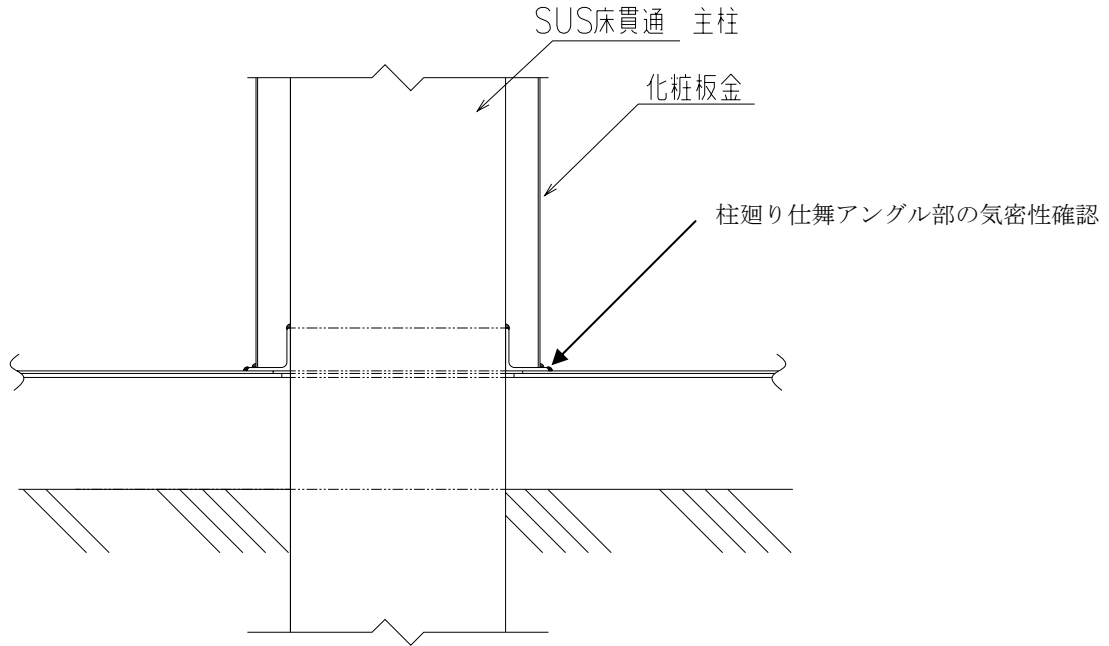
図3 SUS床・建築主柱貫通部 気密性確認箇所

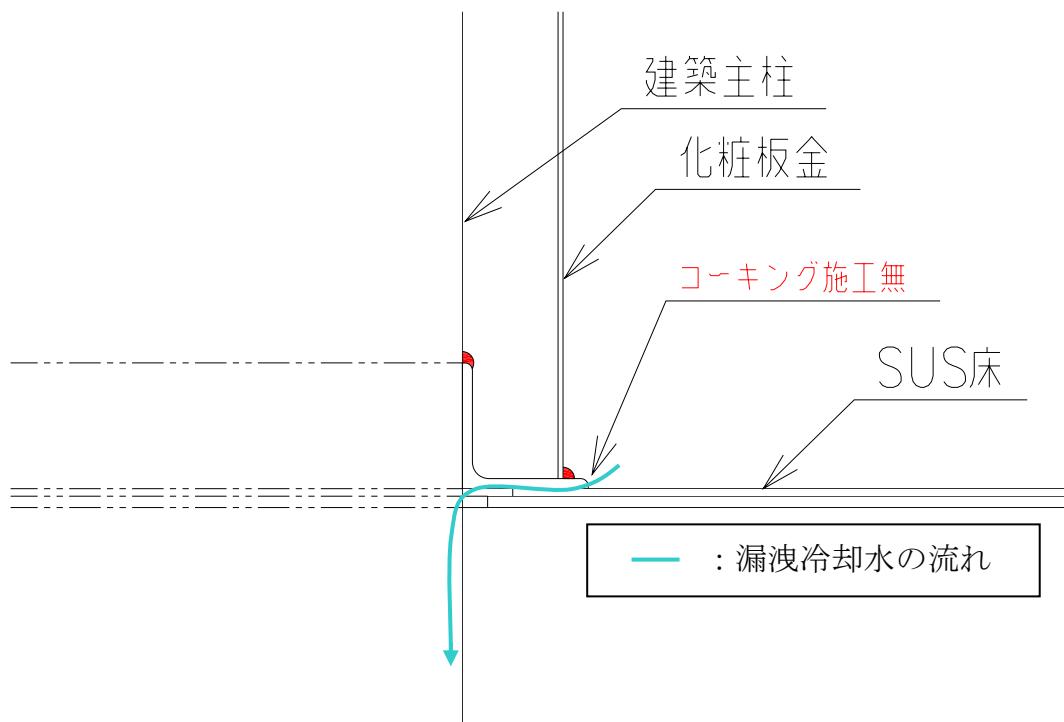
これは、完了検査においては施工業者の作成した検査書類の審査を主体に行ったため、遮蔽フードという安全上重要な設備についても床部分の検査書類の審査で済ませてしまったこと、また、総点検においては上記の PCB 蒸気漏洩事故に関連した部分（天井及び壁）の気密性を重点的に点検し、床からの液体の漏洩にまで点検対象を拡大しなかったことなど、JESCO の工事施工管理と危機管理の体制が不十分であったことに原因があります。

図4 検査により判明した建築主柱廻りコーキング未施工箇所

真空加熱分離エリア外への漏洩の原因となった SUS 床を貫通している建屋主柱部分のコーキング未施工部分について応急補修を実施しました。真空発泡漏れ試験により補修部分から気泡の発生がないことを目視観察し、補修箇所の気密性が保たれていることを確認しました。

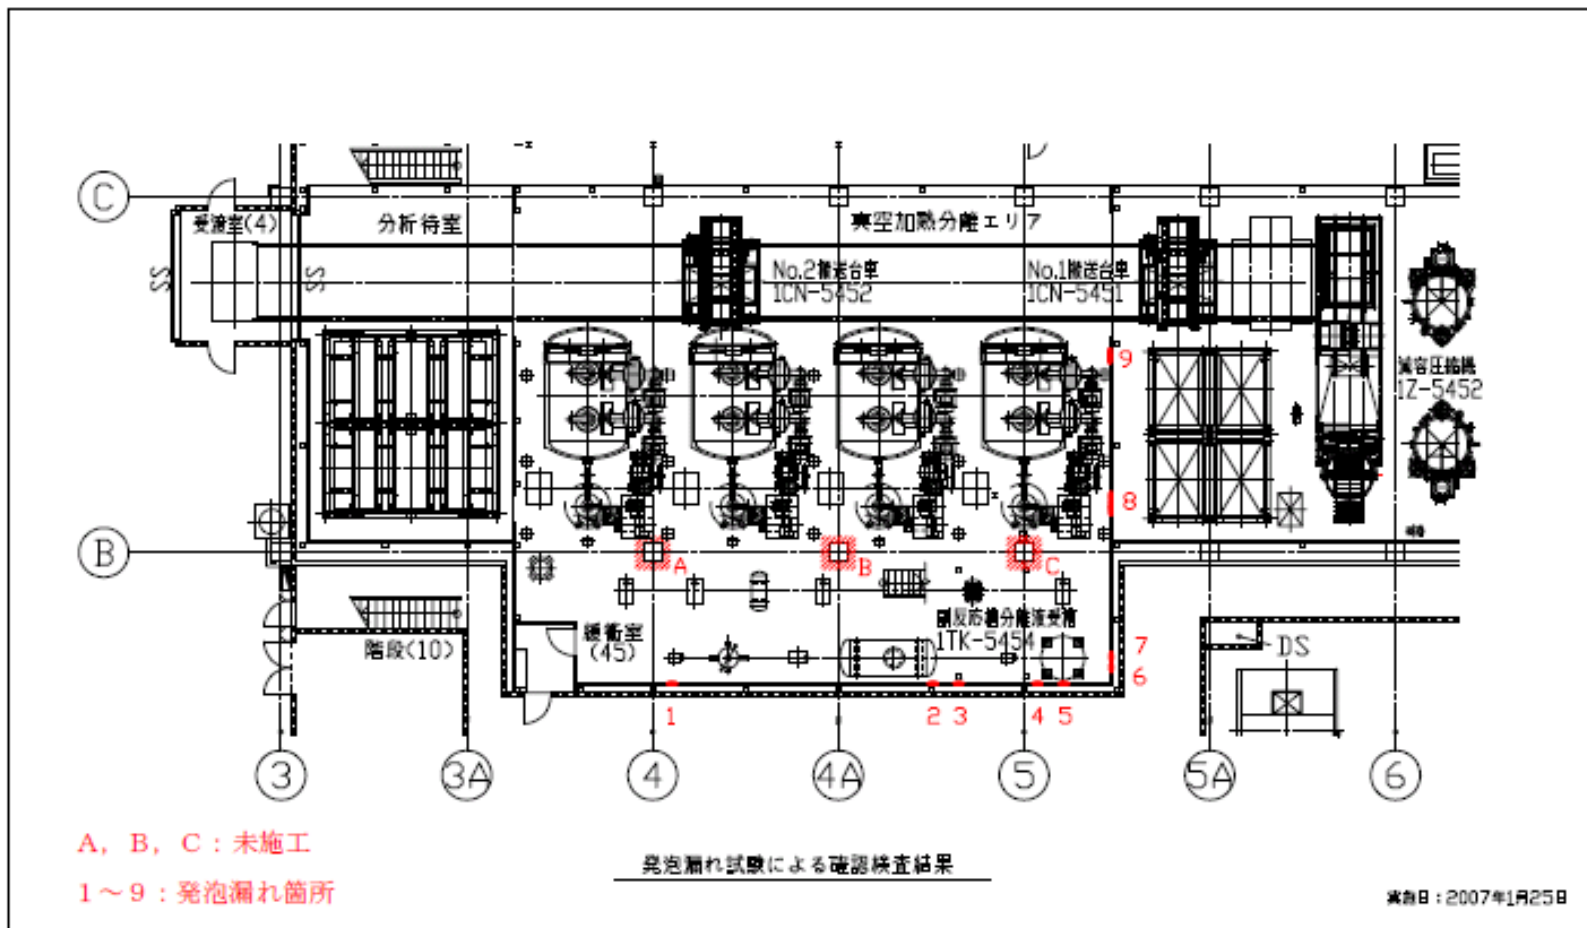
図5 発泡漏れ箇所

SUS 床壁際箇所のピンホール等微小欠陥についても、建屋主柱部分と同様に応急補修を実施しました。

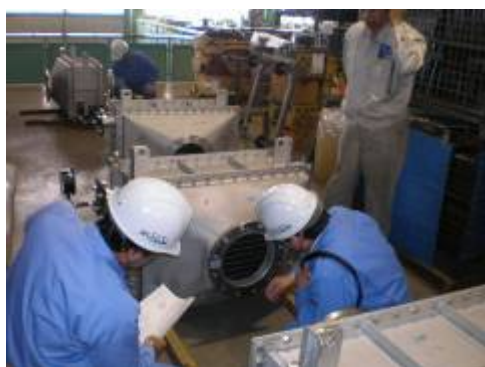
新しい熱交換器工場立会検査

(1) 真空加熱用熱交換器の交換

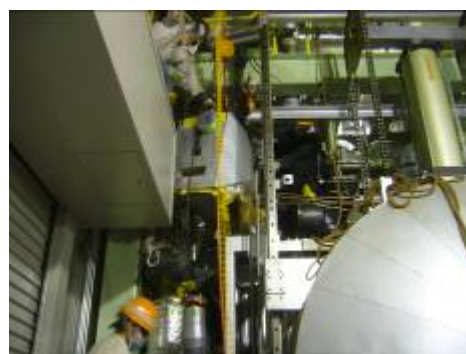
熱交換器取替状況

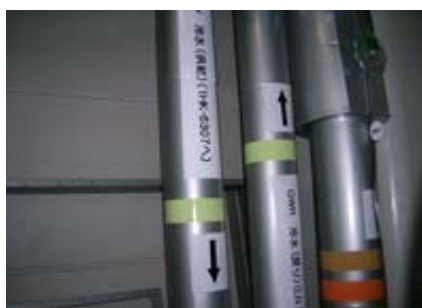
その結果、実際の安全上・機能上の問題は無いものの、熱効率の観点から冷却水の水の流れの方向を並流から向流に見直す必要があると判断した熱交換器が4台あり、接続方向を切替えました。また、接続部の増し締めや機器図面等の是正が必要と判断されたものもありました。これらについては是正措置を行いました。

冷却水の流れ改善前

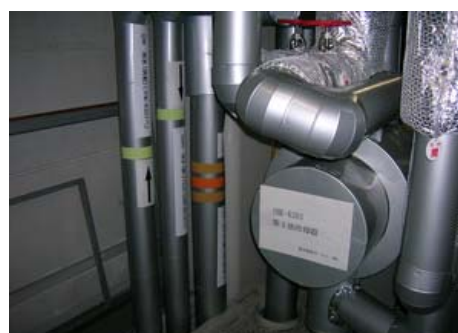
改善後

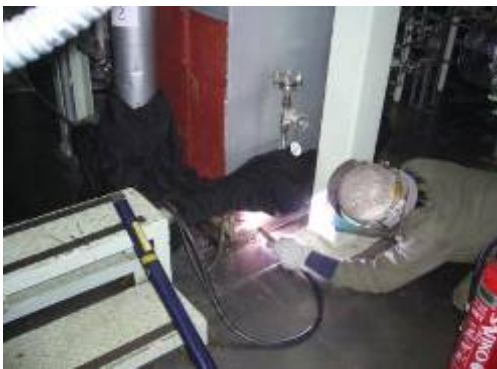
真空加熱エリア溶接作業
(主柱部の溶接)

その結果を踏まえて、PCB管理区域レベル2の4階真空加熱分離エリア（主柱含む）、分析待室及び受渡室エリア、1階のトラバーサ前室は、洗浄液・PCB等の危険物が無いので、応急補修したコーキングを剥がしてSUS床壁際仕舞アングル部の溶接を行いました。ただし、アングル上部と壁部を溶接すると、そのすぐ上部のSUSパネルコーキング及びバックアップ材が溶融して発火するおそれがあるため、溶接は床面のみとしています。

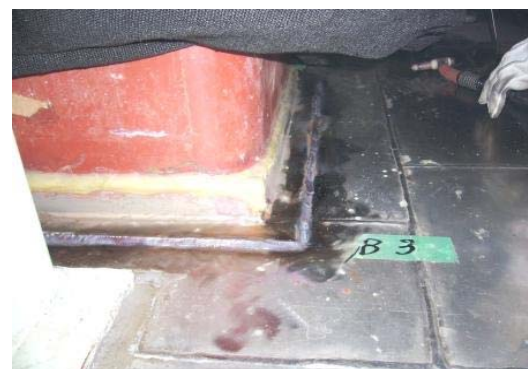
真空加熱エリア
(主柱部の溶接完了箇所)

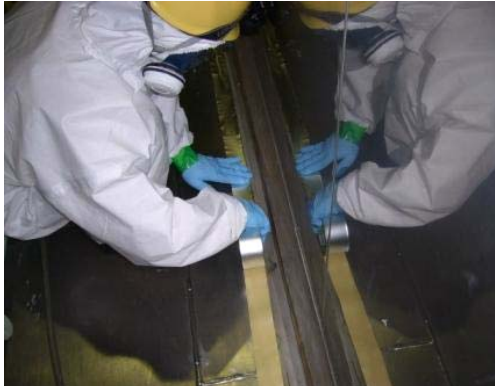
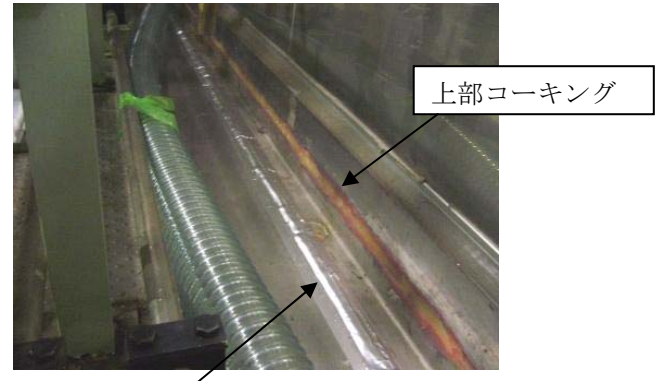
下部コーキングの上にアルミテープ貼り

コーキング再施工部のうちアングルの床面側についてはコーキングの上からアルミテープを貼って溶剤等が付着しないように養生しています。

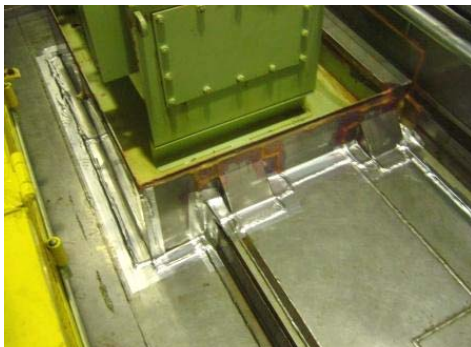
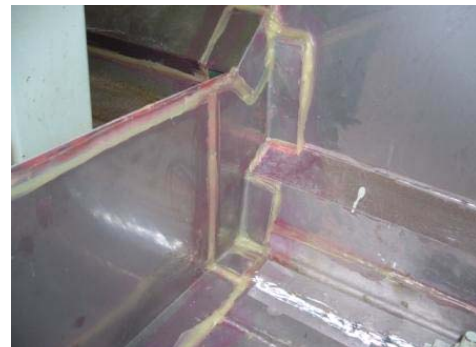
ステンレス板で巻き込みコーキングの上にアルミテープ貼り

なお、一部、機械設備が干渉するためにコーキングの再施工ができない箇所がありました。これについては、機械設備の脚部やオイルパン等をステンレス板で巻き込む形の囲い込みを新たに設けるなど個別の箇所ごとに適切な方法により対策を講じました。（別添4「遮蔽フード内コーキング困難箇所対応報告」参照）

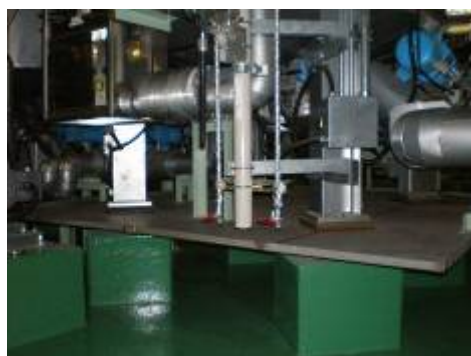
当施設内には PCB 廃棄物処理過程で、万一油漏れが発生した場合、床への漏洩を防止するため機器類の下に鋼製のオイルパン（油受け皿）119 基を設置しています。これらの点検調査を行った結果、割れや孔はありませんでした。しかしながら、床から離して設置しているオイルパンは極少量の油を受けるために受け皿も浅く作製されていることから、一部波打ちが大きくなっているものがありましたので是正しました。（別添5「オイルパン点検リスト」参照）

オイルパン（床から離して設置）

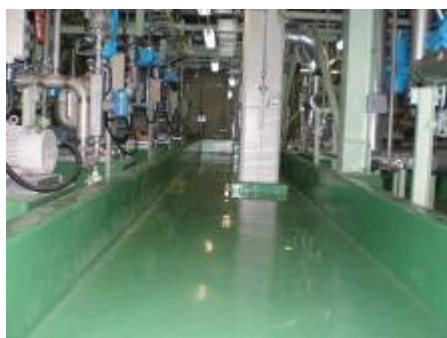
施設内には消防法に規定された防油堤が 21 箇所あります。これらについて点検調査を行い、最大タンクが破損した場合の容量に対し、実測値が十分満足していることを確認しました。なお、流出防止機能上の問題はありますが、表面塗装の傷・剥がれ・クラックが多少確認されましたので、補修を実施しました。

防油堤

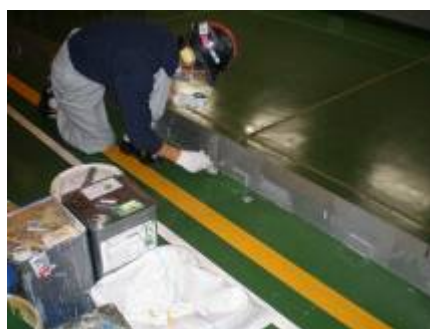
表面塗装の補修

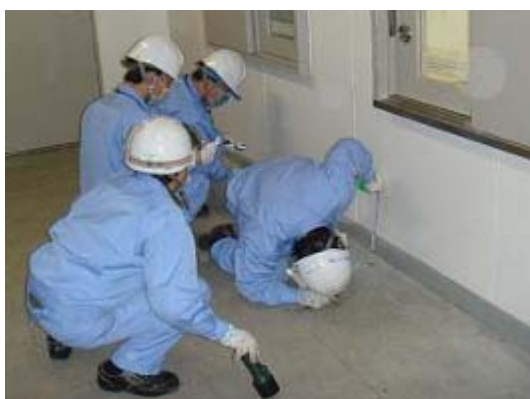
当施設内で PCB 油等を取り扱うエリアについては、各エリアを区画する各部屋の壁の下に流出防止堤を設けて、PCB 油等の施設内から屋外への流出防止機能を持たせています。これらについて点検調査を行いました。また、床面を貫通する配管・ダクト・ケーブルについても調査しました。このエリアは浸透防止のためにエポキシ樹脂塗り床としていますが、表面塗装の傷・剥がれ・クラックが多少確認されましたので、補修を行いました。(別添7「流出防止堤点検リスト」)

流出防止堤の点検状況

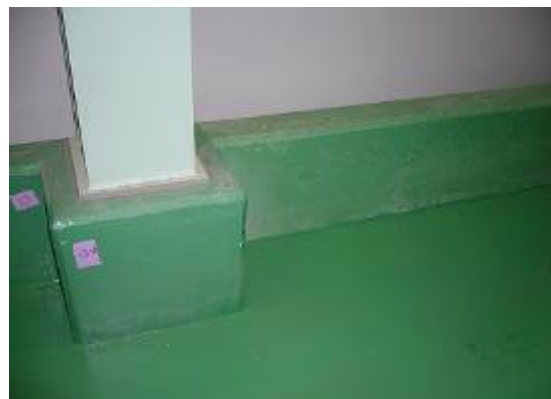
点検結果のマーキング
