豊田 PCB 廃棄物処理施設の状況報告について

2. 施設・設備（遮蔽フード内の SUS 床）の安全性確認について

3. 防火区画間仕切壁の補修について

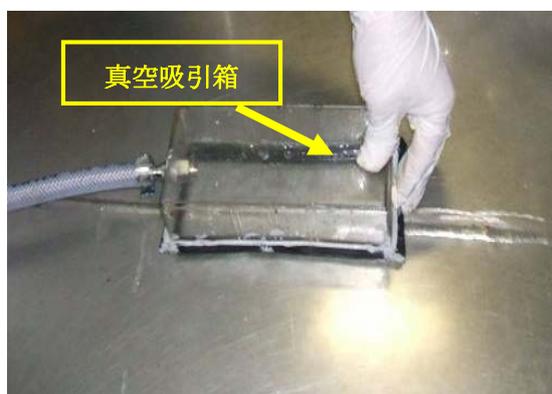
JIS Z 2329 真空法により発泡漏れ試験（以下、「発泡試験」）（バキューム検査）に準じてコーキング箇所の定点で健全性を定期的に確認していますが、発泡試験を開始して約 1 年後の平成 20 年 3 月から微少発泡が目立つようになりました。

真空発泡漏れ試験

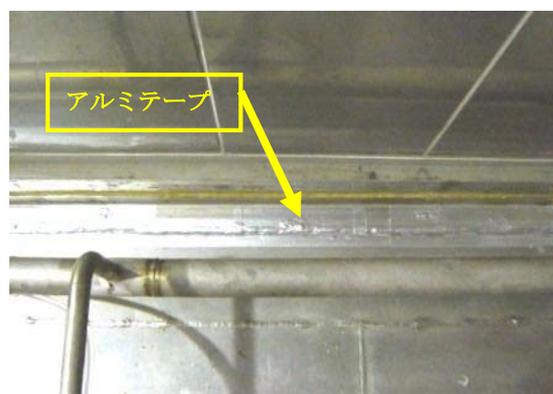
コーキング保護用アルミテープ

今回の詳細調査では、遮蔽フード内には定期点検で確認できない微少発泡があることを確認しましたが、仮に遮蔽フード内で PCB を含む洗浄液が漏洩した場合は、まず、オイルパンで受け止めることが可能です。更に漏洩が広がった場合は、漏洩検知器が作動し、漏洩防止対策等に対処することができます。また、コーキング箇所はアルミテープで保護していますがアルミテープは洗浄液等を通さないことを実証試験にて確認しています。更に PCB 及び洗浄液は、粘性が高い液体であり、口径 0.13mm 以下の微少な穴は通さないことも実証試験で確認しており、仮に微少発泡箇所に洗浄液等が広がっても負圧管理している遮蔽フードの外に漏洩することはありません。

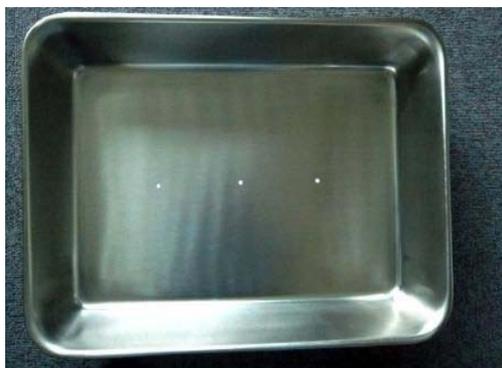
実証試験の方法：SUSのオイルパン口径5mmの孔を開けアルミテープを貼り、洗浄液を流し込み漏洩の有無を確認した。67時間後でも漏洩はなし。

オイルパンに5mmの孔を開けた状況

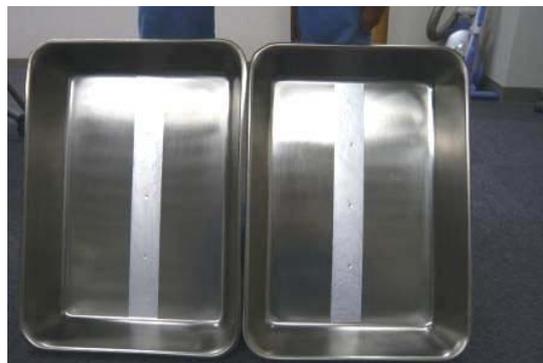
アルミテープを貼る（オイルパン2枚）

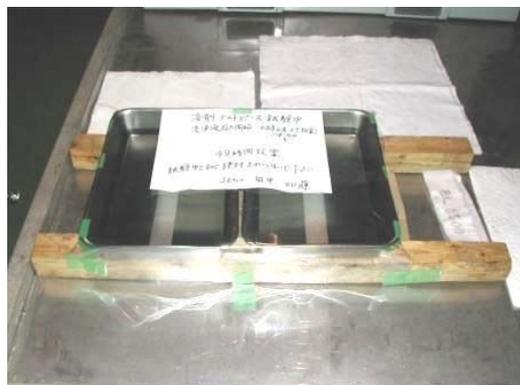
洗浄液を加えた状況

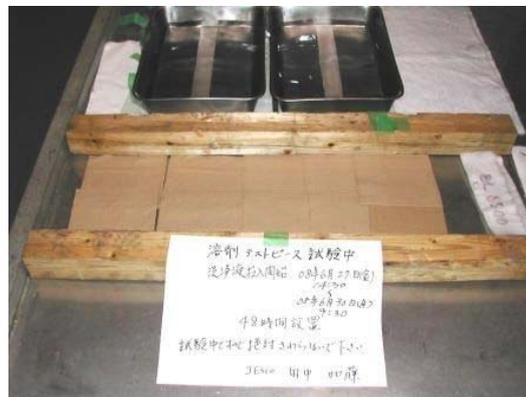
オイルパン下に漏洩なし（67時間後）

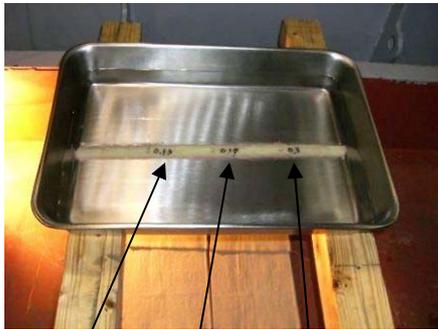
実証試験の方法: SUSのオイルパン5mmの穴にコーキングを施工し、口径0.13mm 0.19mm 0.30mmのパイプ穴を通し、オイルパンに洗浄液を満たした結果、72時間後でも0.13mmは洗浄液を通さない。

口径 0.13mm 0.19mm 0.30mm

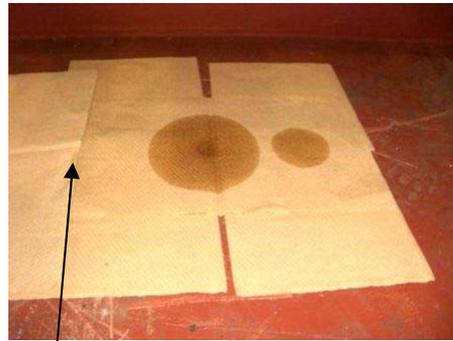
0.13mmは洗浄液を通さない
(7月24日確認)

経過 口径	10分以内	1時間以内	2時間以内	12時間以後	24時間以内	48時間以内	72時間以内
Φ0.13	漏れ無し	漏れ無し	漏れ無し	漏れ無し	漏れ無し	漏れ無し	漏れ無し
Φ0.19	漏れ無し	漏れ確認 25分後					
Φ0.30	漏れ無し	漏れ無し	漏れ確認 1:35分後				
Φ0.51	漏れ確認 1分後						
Φ0.90	漏れ確認 1分後
