豊田 PCB 廃棄物処理施設における施設内からの上水の流出

日本環境安全事業株式会社

豊田事業所

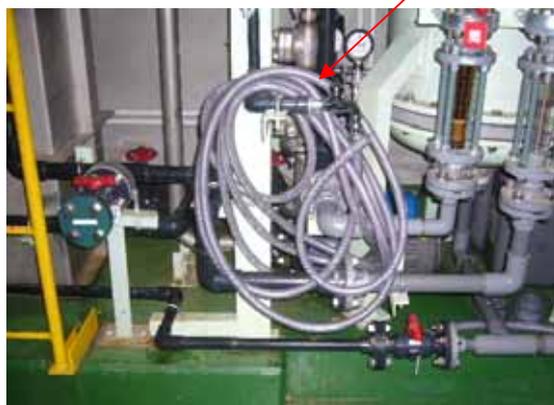
(上水蛇口)

この水抜き後、蛇口を閉めた記憶がありますが、蛇口の閉止状態の確認を行いませんでした。(結果的には蛇口は完全には閉まっていなかった。)

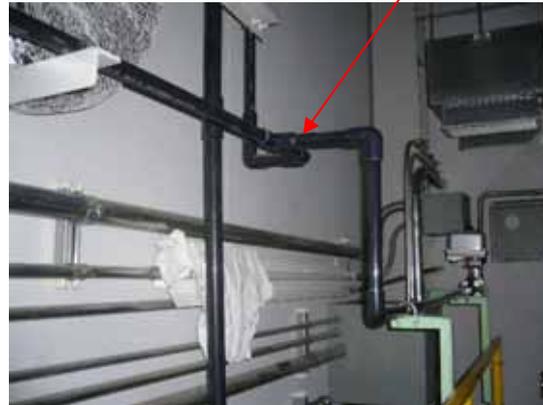
(分岐 T 字管)

上水管の一部分枝工事に必要な塩ビ配管の切込み作業工事を 12 月 20 日から実施する予定になっていたため、その準備として、12 月 19 日、中央制御室作業員が、工事作業員の運転連絡票により、上水の元バルブ(5F)を締めて「臨時閉」の札掛けを行うとともに、工事作業員が水抜きを実施しました。工事作業員は、

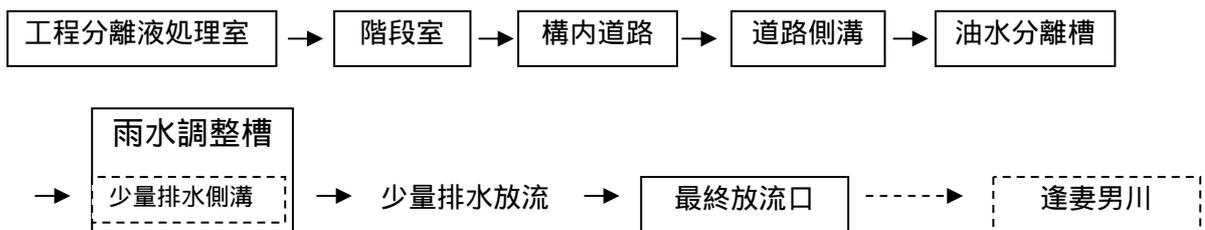
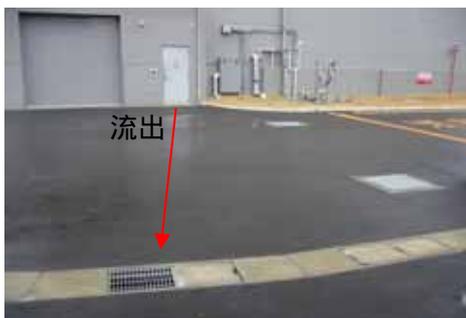
< 上水流出経路 >

処理施設の5階で上水元バルブを開いたことにより1階の工程分離液処理室の上水蛇口が開放されていたことから水が流れ出し、防油堤を越流して階段室に溢れ出しました。

工程分離液処理室から階段室に溢れ出た上水は、外部扉の隙間から屋外の構内道路に一部流出(最大推定流出水量 1,621 L)しました。構内道路に流出した水は、道路側溝に流れ油水分離槽を経由し、敷地内の地下排水管から最終放流管を経由して逢妻男川に流出してしまいました。

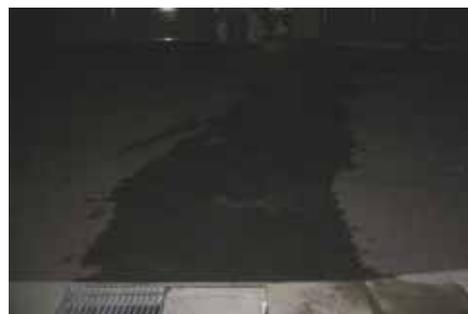
(道路側溝)

23:00、構内道路のアスファルト面の漏水を道路側溝の前でウエスにより流れを止めるとともに、排水側溝内に土嚢を積み漏洩防止対策を施しました。

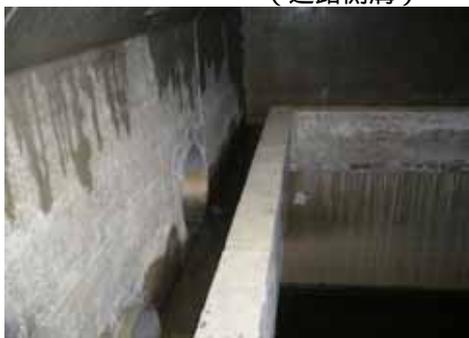
(流出後の状況)

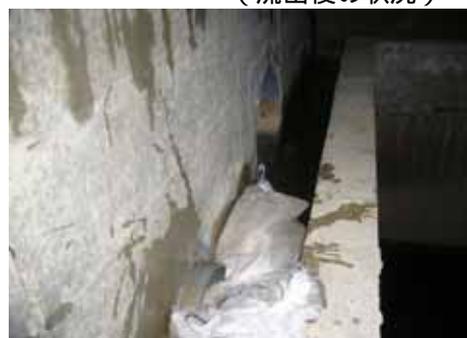
(雨水調整槽内 少量排水側溝)

(少量排水側溝部土嚢閉止状況)

1:24、排水側溝の下流にある油水分離槽を経由して、放流口への流出が懸念されたため雨水調整槽内の少量排水側溝口に土嚢を積み、閉止しました。

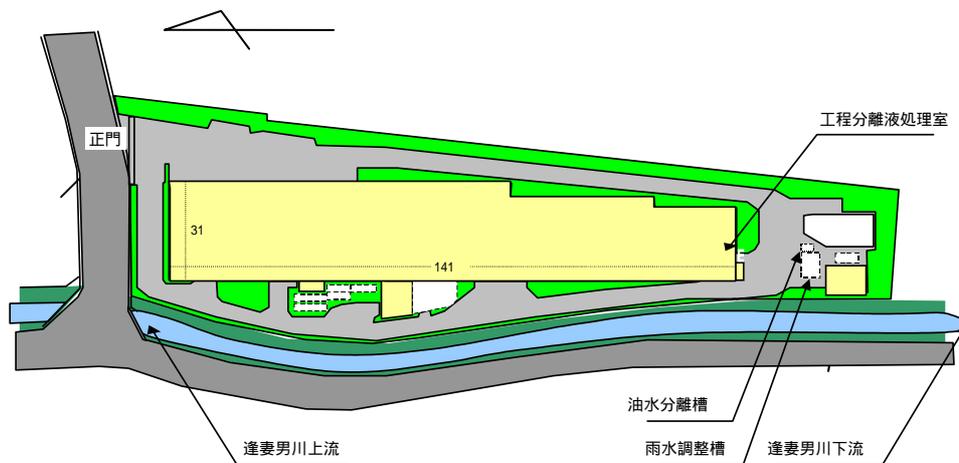
測定箇所概念図

上水流出後、直ちに環境への影響の有無を調べるために油水分離槽と敷地内の最終放流口の間等で排水のPCB濃度を測定しました。その結果を次表に示します。測定値からPCB処理施設内(工程分離液処理室前及び油水分離槽)においてPCBが検出されましたが、油水分離槽と敷地内最終放流口の間の地点(雨水調整槽内の側溝)のPCB濃度を分析した結果、施設設置許可の維持管理値(0.003mg/L)及び環境保全協定における排出管理目標値(0.0005mg/L)未満であり、今回の漏水による環境への影響の恐れはないと考えられます。

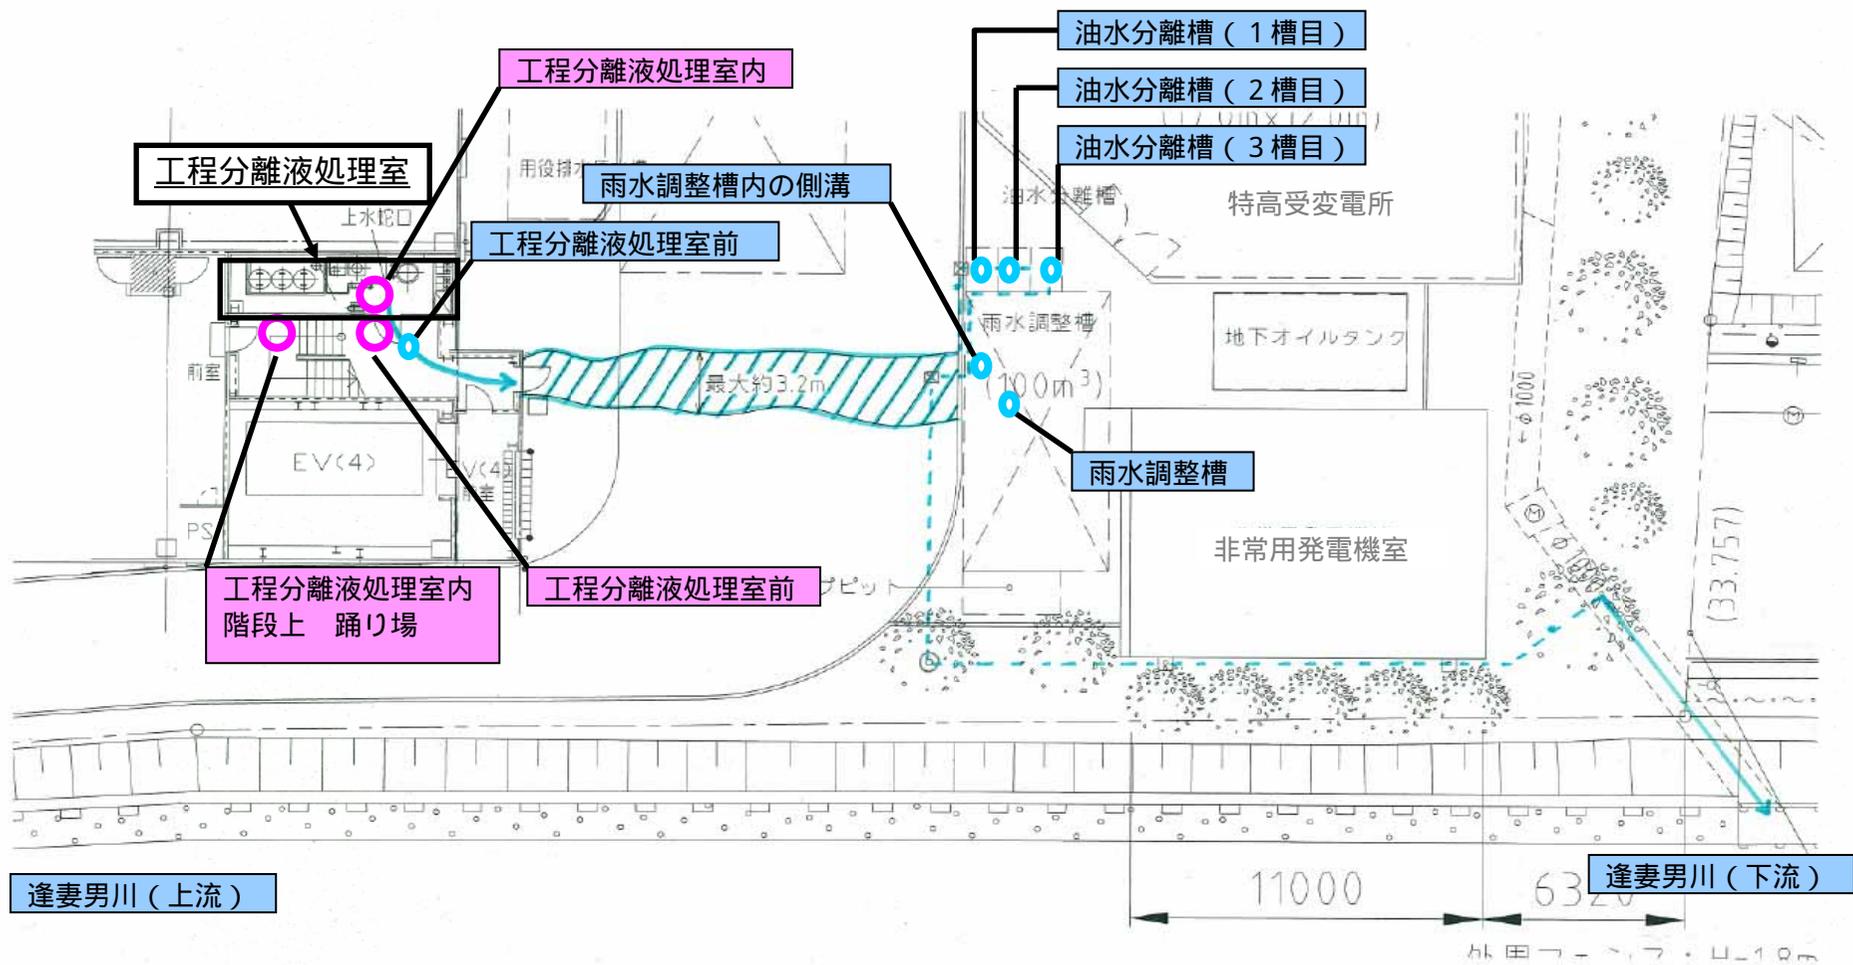
工程分離液処理室上水流出後の調査箇所

- 流出水等の水質分析を実施した箇所
- 床の拭き取り試験分析を実施した箇所 (9頁参照)

漏洩水に微量の PCB が含まれていたことから、工程分離液処理室の床の PCB 拭き取り試験を実施し、床汚染について調査した結果、下記の結果が得られ、床の汚染が確認されました。(拭き取り箇所的位置については7頁の図参照)
