豊田 PCB 廃棄物処理施設におけるトラブル対策について

日本環境安全事業株式会社
豊田事業所

豊田 PCB 廃棄物処理施設においては、昨年末から本年初めにかけて、3件のトラブル(施設内からの上水の流出、真空加熱分離エリアにおける冷却水漏れ及びベンゼン濃度の管理目標値超過)を続出させました。

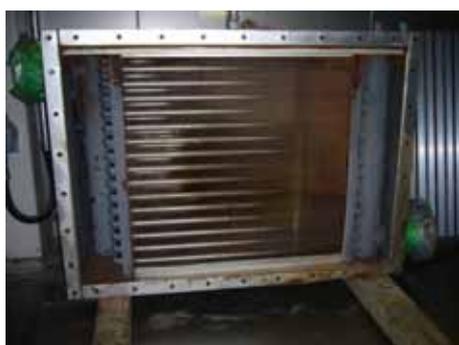
- 1 月 13 日から、真空加熱分離エリアの遮蔽フード内の真空加熱 C 号炉において、コンデンサ絶縁紙処理の自動運転を実施していました。
- 1 月 14 日 23 時 23 分に自動で冷却工程に切り替わりましたが、23 時 47 分、冷却空気循環ファン停止により緊急停止しました。
- 中央制御室作業員が 4 階の真空加熱分離エリアを確認した結果、C 号炉から漏水があることを発見し、冷却水バルブ閉止、同エリアの他機器停止、4 階の他装置緊急停止等の措置を講じました。
- 原因究明のため、熱交換器を開放点検したところ、当該熱交換器中の銅チューブ（全 90 本）のうち 1 本が破裂していることが確認されました。
- 自動冷却に切り替わった後、真空加熱炉の熱交換器内の銅チューブが破裂し（写真）、冷却水が漏洩したことになります（冷却水の推定漏洩量：約 3kL）。

取り外した熱交換器

- 熱交換器冷却水の入口出口の接続が逆であったこと、冷却工程の運転時だけ冷却水を流す間欠運転をしていたことなど複数の要因により、熱交換器内の銅チューブに瞬間的に想定外の内部圧力が生じて、破裂に至ったものと推定しています。
- 熱交換器から漏洩した冷却水は回収しましたが、その一部は、遮蔽フード内にとどまらず、真空加熱分離エリア直下の 2 階受入エリアに約 1 リットル漏れ出し、さらに 3 階見学者通路天井裏にも少量の漏れが見つかりました。

今回破損したものも含めて真空加熱炉の熱交換器8台すべてについて、新たな熱交換器に取り替えました。採用した熱交換器は従来品に比べて、銅チューブの厚み0.8mmを1.0mmへのサイズアップ、鋼製のフレームをステンレス製に変更し設計強度・耐腐食性を向上させたものに交換しました。また、工場製作段階で耐圧試験立会や現場での据付検査等に立ち会って品質の確認を行いました。誤って接続していた冷却水管は入口と出口を切り換えました。

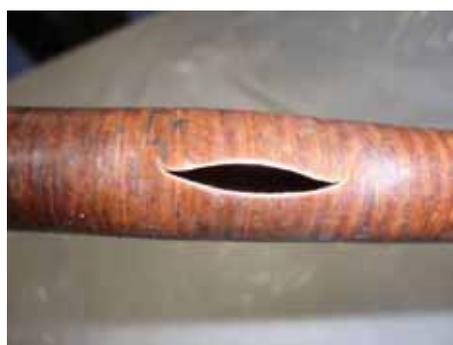
破裂した銅チューブ

熱交換器の銅チューブが破裂した原因を完全には特定できませんでした。ただし、熱交換器の冷却管の入口と出口が逆に接続されていることに建設当初から気が付かず運転を行っていたことの影響も否定できません。

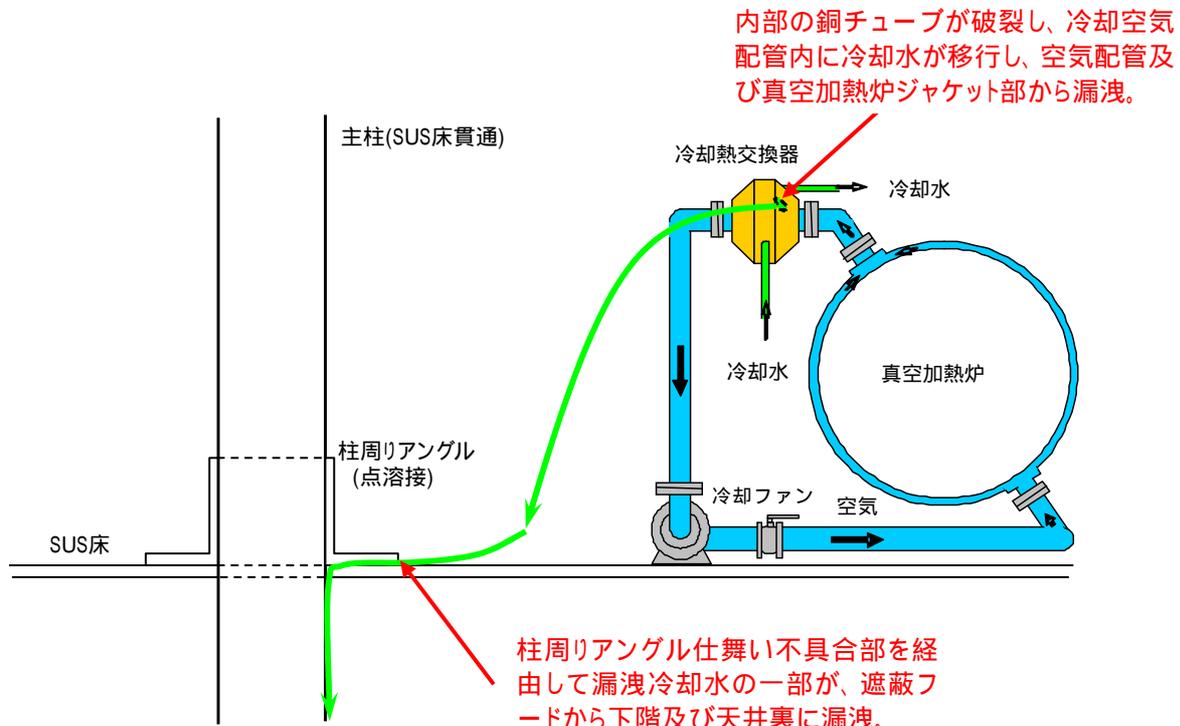
- 冷却水が遮蔽フードの外部へ漏洩した原因は、SUS床を貫通している主柱の柱周りのアングルの仕舞い部にコーキング（気密性や防水性を確保するために施工される隙間を埋める目地材）の未施工箇所があったためです。冷却水は、建屋主柱のコーキング未施工箇所から柱を伝わり、遮蔽フードの外部へ漏洩しました。

真空加熱炉及び主柱の概略図

真空加熱分離エリアの遮蔽フードから冷却水が漏洩した箇所となる真空加熱分離エリアのコーキングが未施工であった SUS 床を貫通している建屋主柱（3本）箇所と SUS 床壁際アングル仕舞部のコーキング施工箇所は、アングルの下側を SUS 溶接にて施工しました。

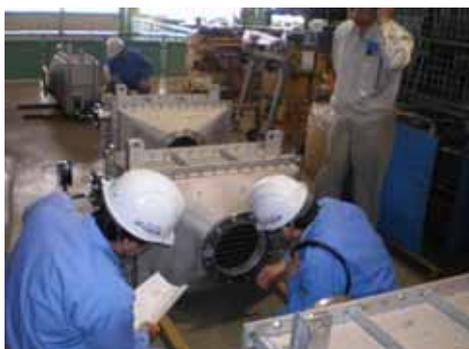
新しい熱交換器工場立会検査

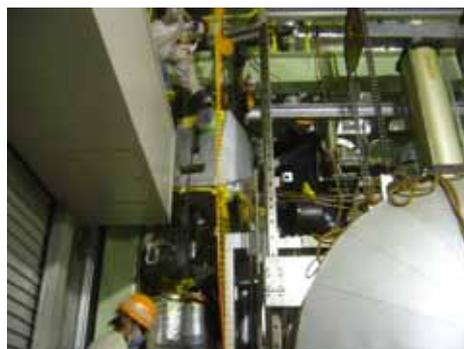
熱交換器取替状況

今後は冷却水が常時循環する運転に切り替えて、熱交換器が高温にさらされて熱衝撃を受けることのないようにして運転します。また、冷却水の流量が低下した場合に警報を発するなどのフェイルセーフ機能を追加しました。

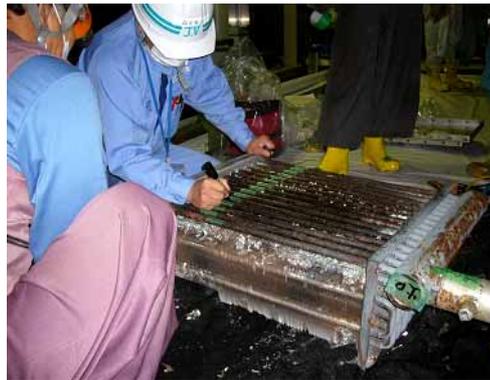
なお、今回の原因究明及び他の熱交換器の健全性を確認するため、取り外した熱交換器の全数開放点検を行うと共に、D号炉の冷却熱交換器（A）は分解調査を実施しました。その結果、破損した熱交換器に見られた銅チューブの膨らみは一切無く、チューブ寸法、外観、腐食状況など調査し安全上に支障がないことを確認しました。

破損していない熱交換器
の解体点検作業
（C号炉（A））

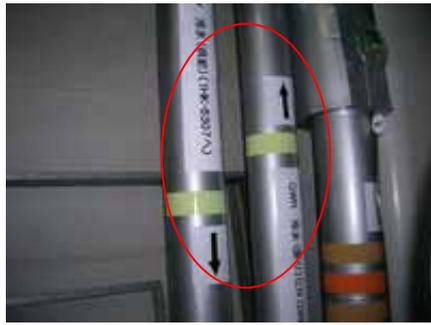
流れ報告の表示不備（改善前）

その結果、安全上・機能上支障がないことを確認しましたが、当初の設計とおりに冷却水の流れの方向を（並流から向流に）熱効率の観点から見直した方が効率が良いと判断した熱交換器が4台あり、接続方向を切替えました。その他、表示、機器図面等の是正を21台について行いました。

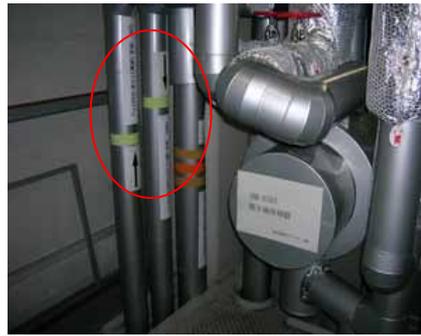
改善後

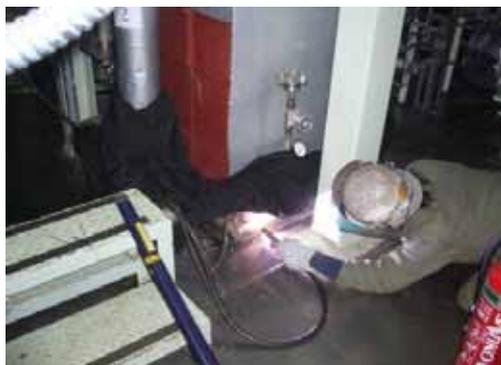
真空加熱エリア溶接作業
（主柱部の溶接）

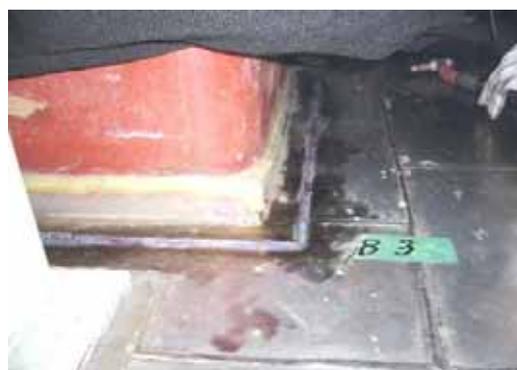
真空加熱エリア
（主柱部の溶接完了箇所）

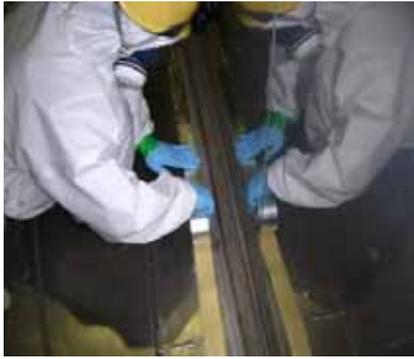
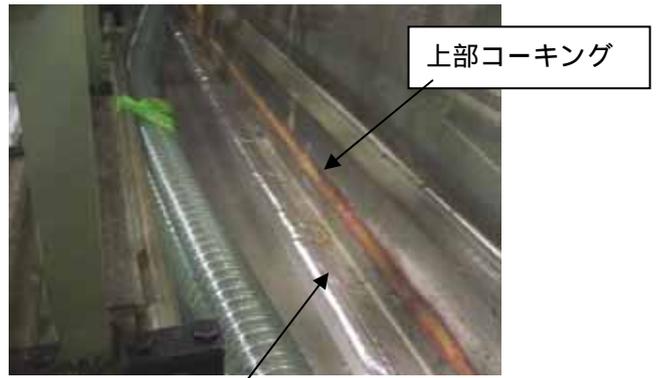
下部コーキングの上にアルミテープ貼り

コーキング再施工部のうちアングルの床面側についてはコーキングの上からアルミテープを貼って溶剤等が付着しないように養生しました。

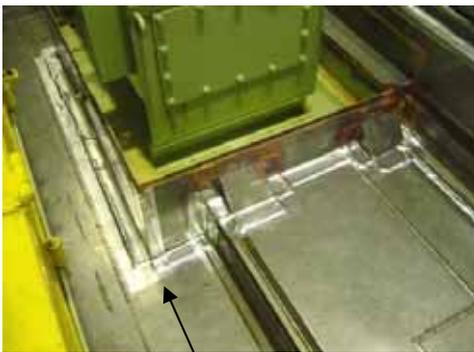
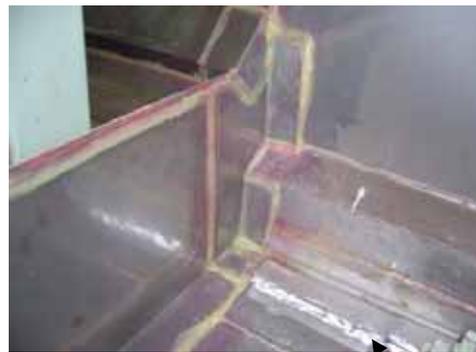
ステンレス板で巻き込みコーキングの上にアルミテープ貼り

なお、一部、機械設備が干渉するためにコーキングの再施工ができない24箇所がありました。これについては、機械設備の脚部やオイルパン等をステンレス板で巻き込む形の囲い込みを新たに設けるなど個別箇所ごとに適切な方法により補修を実施しました。

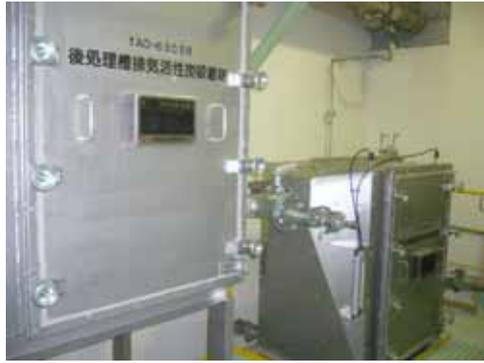
- 蒸留後のトランス PCB 油中の TCB 濃度は設計値において 1.75%ですが、分析した結果は十分に少ない値(110mg/kg)であり、原因は TCB 分離塔蒸留条件ではありませんでした。
- 廃活性炭の吸着重量を測定した結果、A 槽は破過していましたが、B 槽にはまだ吸着能力があったことが分かりました。B 槽ではショートパスが起きていたと考えられます。
- 活性炭吸着物は、ベンゼン以外に PCB 由来のビフェニルや洗淨油（C13 オイル）などの高沸点炭化水素が吸着されていました。
- 第 3-2 系統排気処理装置の活性炭の推定寿命は 300 日（稼働日数）ですが、使用開始からの稼働日数は 245 日であり、A 槽については、予定より早く破過したものと考えられます。
- 活性炭の破過については、活性炭前後の圧力を日常的にモニタリングすることにより事前に予知できるものと考えていましたが、実際には予知できませんでした。
- また、環境モニタリング計画に従って、操業開始当初の措置として、設備稼働月には 1 回 / 月で排気ガスの測定をしていますが、濃度が上昇傾向にあったにもかかわらず、活性炭の破過の予兆とは捉えませんでした。

活性炭吸着槽

3-2系の活性炭A槽、B槽とも新活性炭に3月27~29日に交換しました。

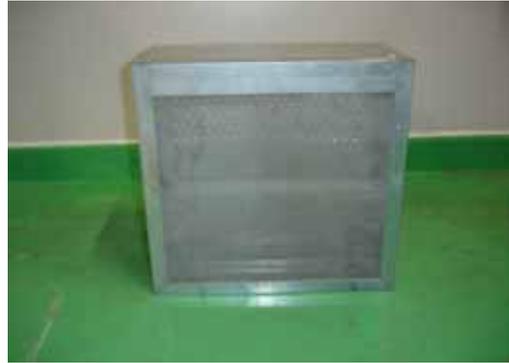
活性炭カートリッジ

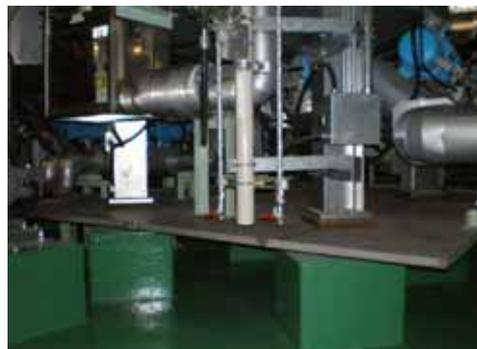
当施設内には PCB 廃棄物処理過程で、万一油漏れが発生した場合、床への漏洩を防止するため機器類の下に鋼製のオイルパン（油受け皿）119 基を設置しています。これらの点検調査を行った結果、割れや孔はありませんでした。しかしながら、床から離して設置しているオイルパンは極少量の油を受けるために受け皿も浅く作製されていることから、一部波打ちが大きくなっているものがありましたので是正しました。

オイルパン（床から離して設置）

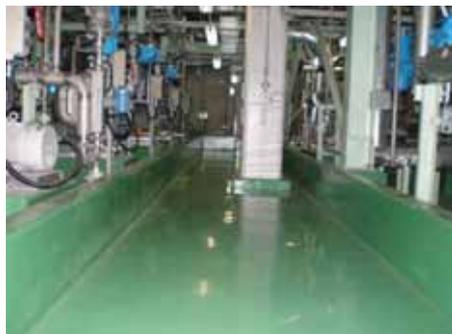
施設内には消防法に規定された防油堤が 21 箇所あります。これらについて点検調査を行い、最大タンクが破損した場合の容量に対し、実測値が十分満足していることを確認しました。なお、流出防止機能上の問題はありますが、表面塗装の傷・剥がれ・クラックが多少確認されましたので、全ての補修を実施しました。

防油堤

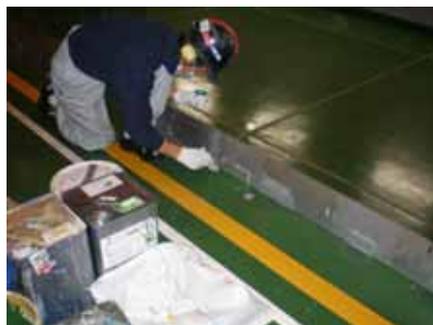
表面塗装の補修

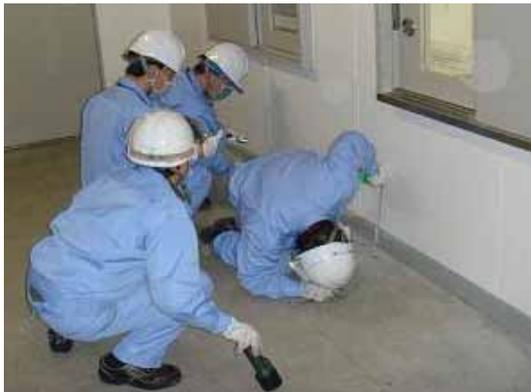
当施設内で PCB 油等を取り扱うエリアについては、各エリアを区画する各部屋の壁の下に流出防止堤を設けて、PCB 油等の施設内から屋外への流出防止機能を持たせています。これらについて点検調査を行いました。また、床面を貫通する配管・ダクト・ケーブルについても調査しました。このエリアは浸透防止のためにエポキシ樹脂塗り床としていますが、表面塗装の傷・剥がれ・クラックが多少確認されましたので、補修を行いました。なお、地下タンク用油ポンプ室の扉下に流出防止堤を追加します。

流出防止堤の点検状況

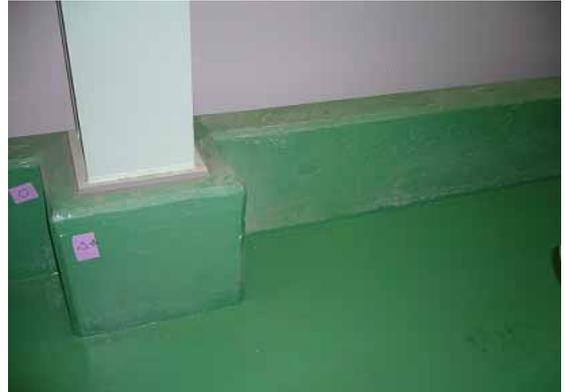
点検結果のマーキング

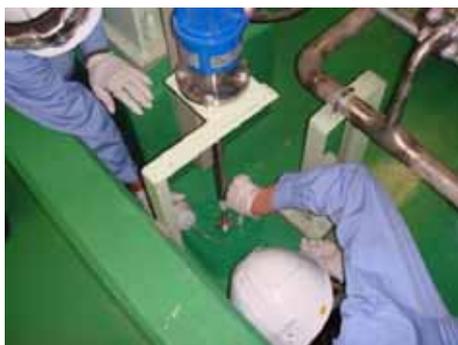
この結果、静電容量式検知器の検知高さについては、この方式の検知器が床上の液体を検知するものであるため、集液枳の中に設置されていれば床上に油が溜まらないうちに検知しますが、集液枳のない箇所ではより早く検知するために検知高さを誤作動が起きないぎりぎりの高さに調整しました。

静電容量式漏洩検知器
