## 豊田 PCB 処理事業における豊田市の対応について

豊田市環境部環境保全課

前回の安全監視委員会以後、日本環境安全事業（株）から豊田 PCB 廃棄物処理施設における 3 件の不具合等の報告がありました。「工程分離液処理室からの上水流出」、「真空加熱分離エリアからの冷却水の漏洩」、「ベンゼン濃度の協定書に基づく管理目標値超過」の 3 件であり、これらの状況及び市の対応は次のとおりです。

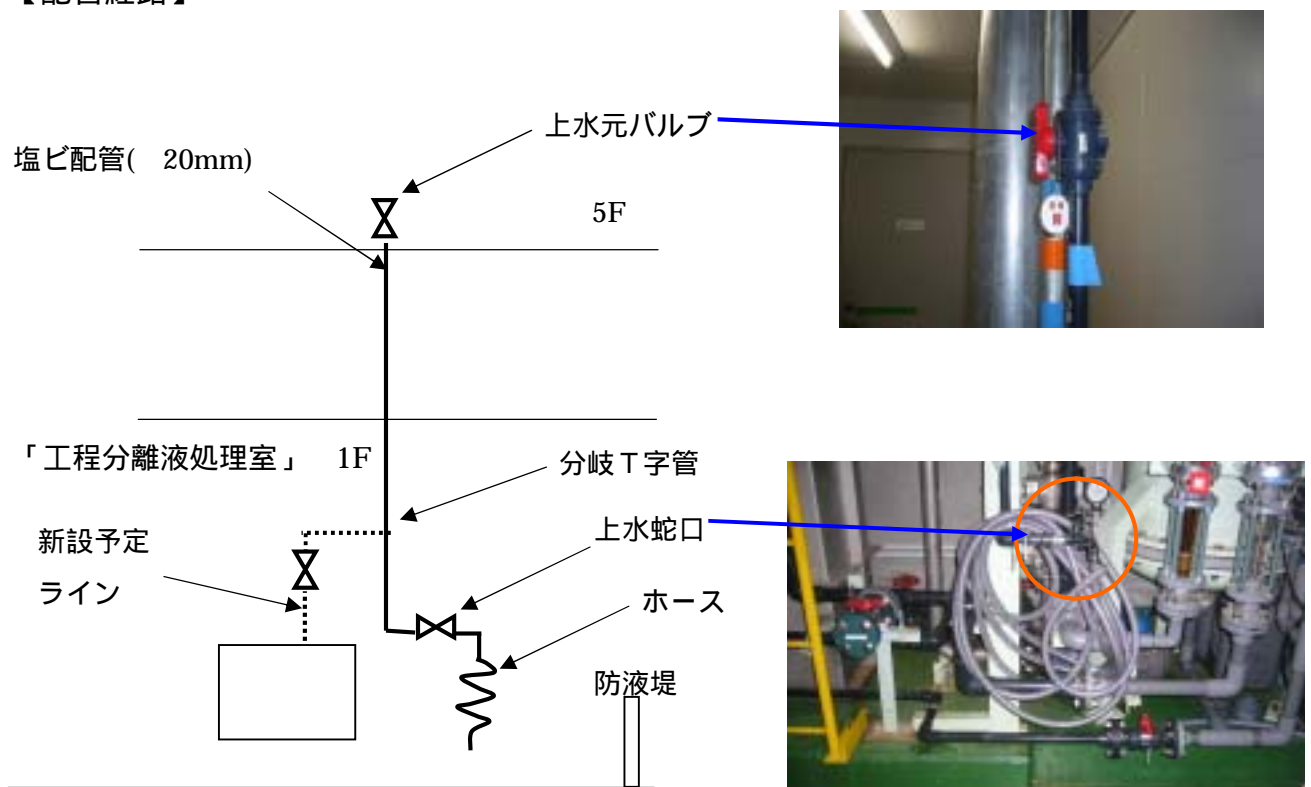
【配管経路】

工程分離液処理室：微量の PCB が混入した機器のドレン水等を油水分離で処理する場所（PCB を含んだ油は処理し、水は活性炭通過後再利用する）

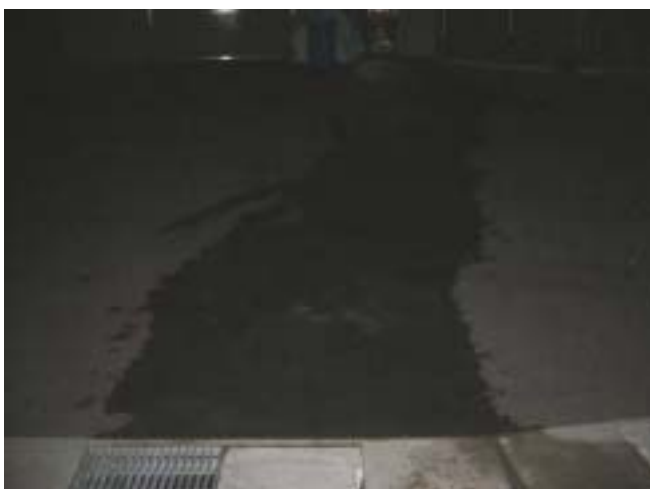
1- : 屋外漏洩現場 (事故直後)

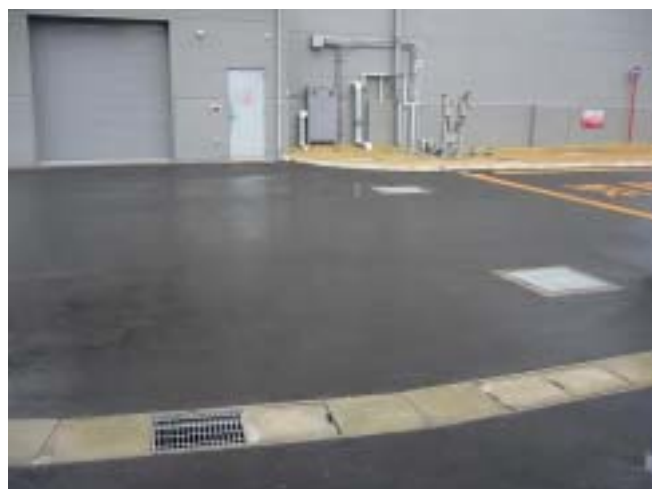
1- : 屋外漏洩現場 (事故後)

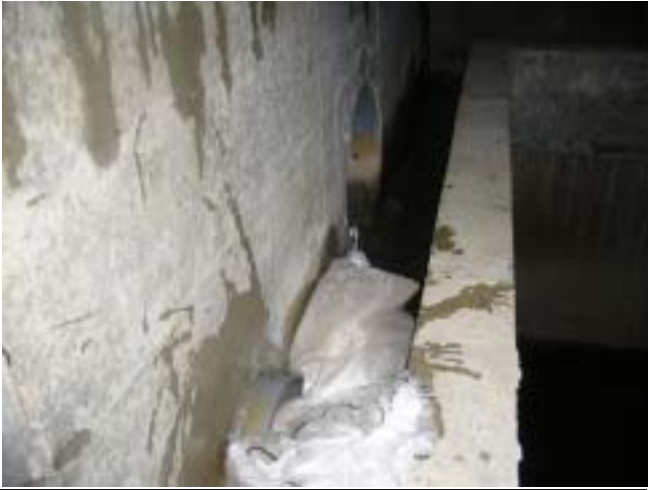
1- : 流出防止対策

(ア) 逢妻男川へは、浄化槽排水、雨水、間接冷却水以外の工程系排水は放流しないことになっていたが、事故が起きても排水を施設外へ流出させない対策が取られていなかった。

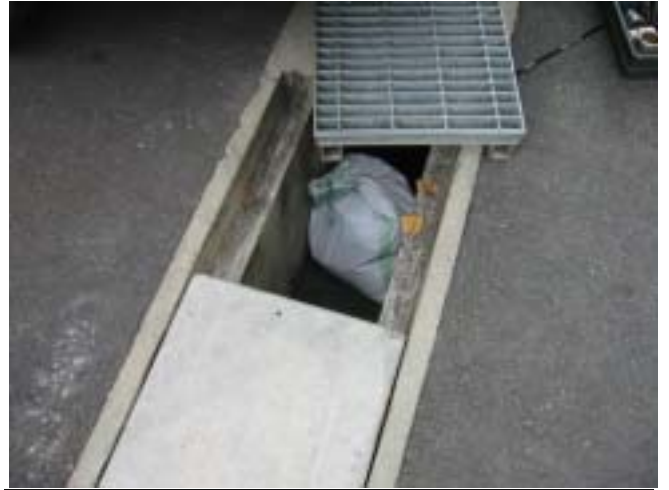
1- : 流出防止対策

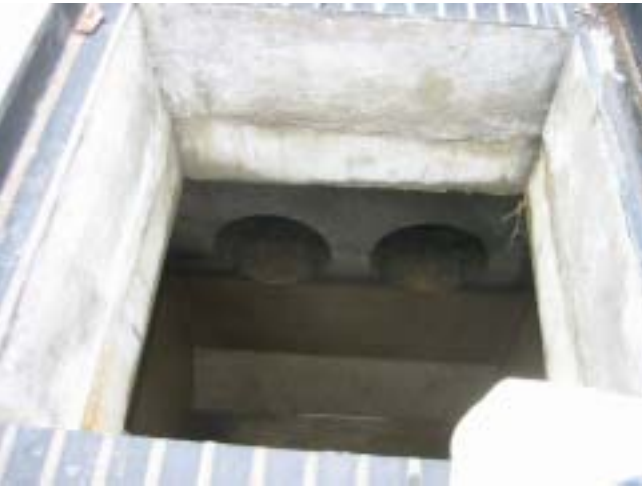
(カ) 環境保全設備の一つである油水分離槽の必要な配管が未施工であったが、気付かずに放置されていた。

1- : 油水分離槽（施工ミス）

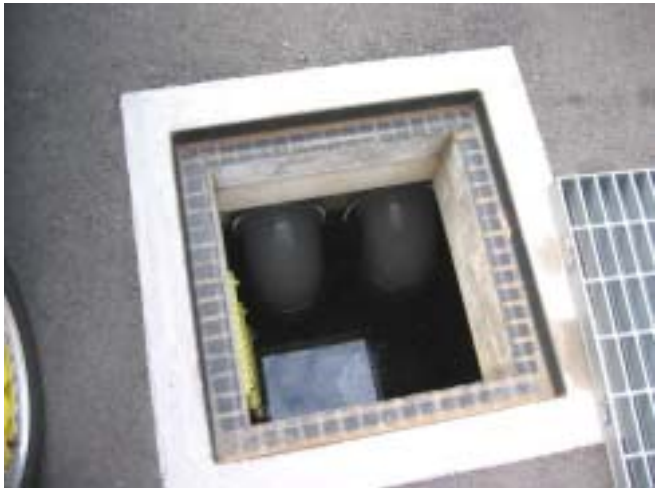
1- : 油水分離槽（配管設置対応後）

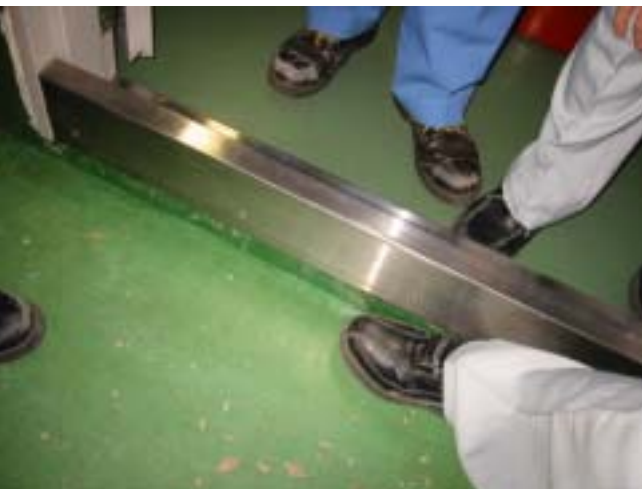
1- : 工程分離液処理室防液堤

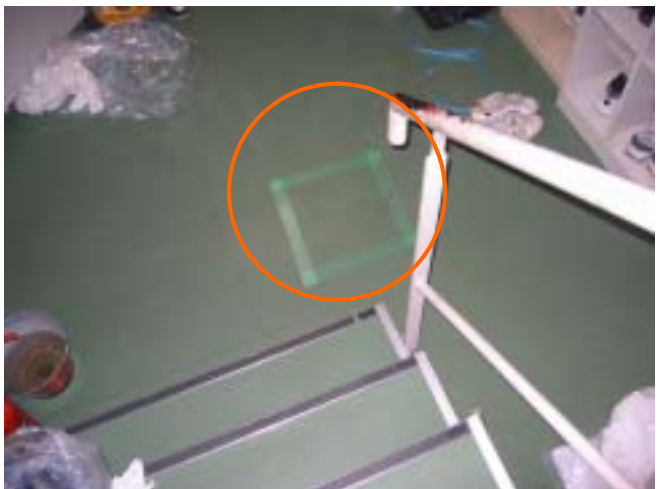
(エ) 本来 PCB 汚染がないはずの一般 PCB 廃棄物取扱区域の工程分離液処理室等が PCB に汚染されていた。

1- 拭き取り検査実施箇所

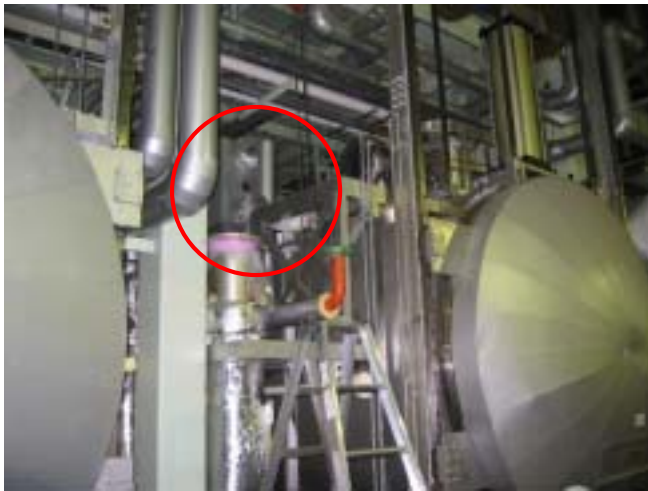
-1 熱交換器設置箇所（降ろした後）

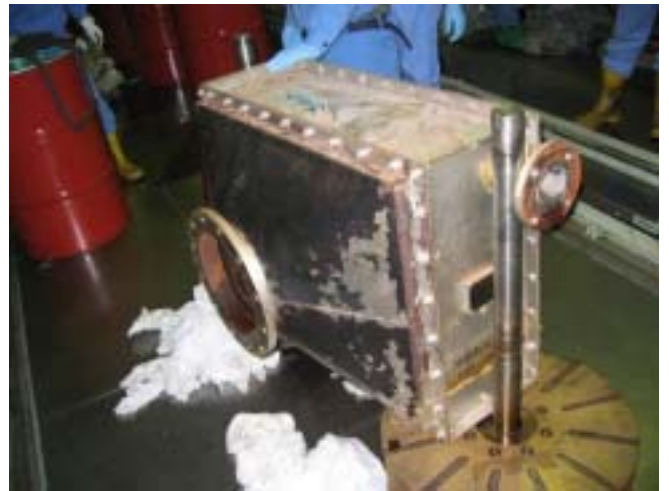
-2 熱交換器本体

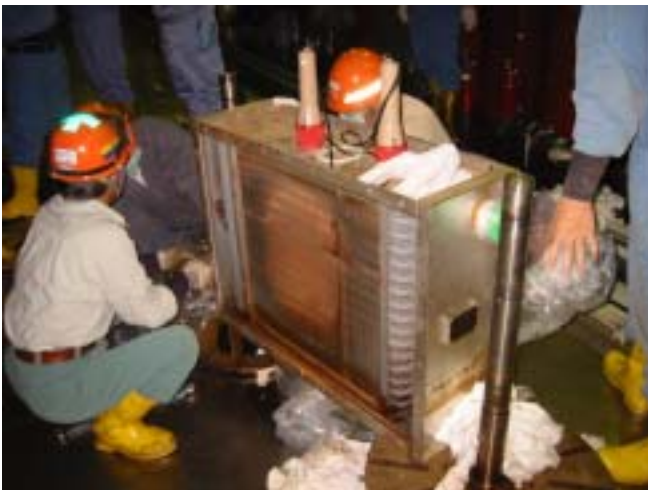
-3 専門業者による熱交換器点検

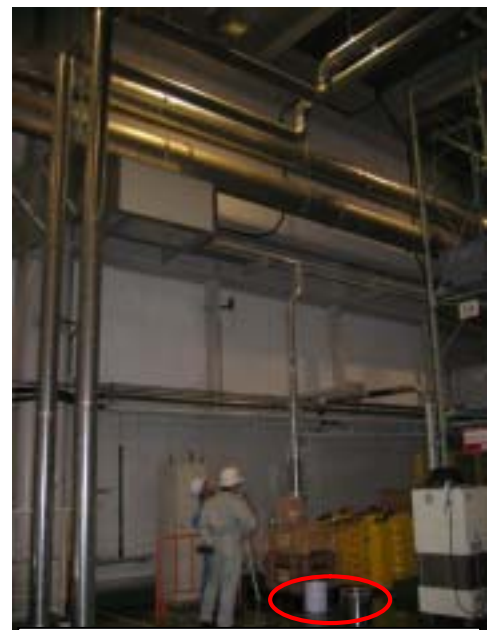
- (ア) 遮蔽フードは、万が一の事故の際にも PCB の外部への漏洩を防ぐセーフティネットとしての設備であり、施設内とはいえ遮蔽フードから漏洩したことは、重大な欠陥である。
- (イ) 遮蔽フードの不備が試運転や完了検査、安全総点検などが実施されたにもかかわらず、見過ごされ、適切な措置がとられなかった。
- (ウ) 熱交換器の冷却水の入と出が逆に施工されており、その施工の不備が完了検査等で発見できなかった。
- (エ) 冷却水の運転方法は、仕様では循環運転であったが、運転時には間欠運転を行っており、熱交換器を仕様と異なる方法で使用していた。
- (オ) 遮蔽フード内とはいえ、床が油で汚染される状況は好ましくない。施設内の床や壁について管理基準等による管理がされていなかった。
- (カ) PCB が汚染した容器で冷却水を回収し、PCB 汚染物を増やすなど、二次汚染防止対策や危機意識が不十分であった。

-4 受入エリアの漏洩箇所  
（漏れは缶にて回収）

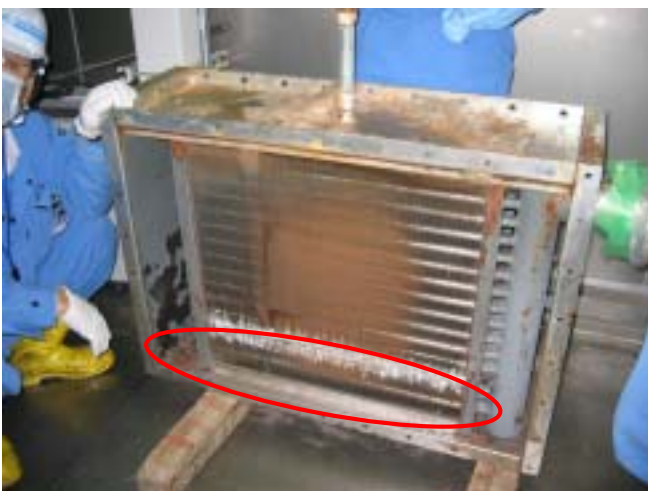
-5 熱交換器の内部（管を抜いた後）

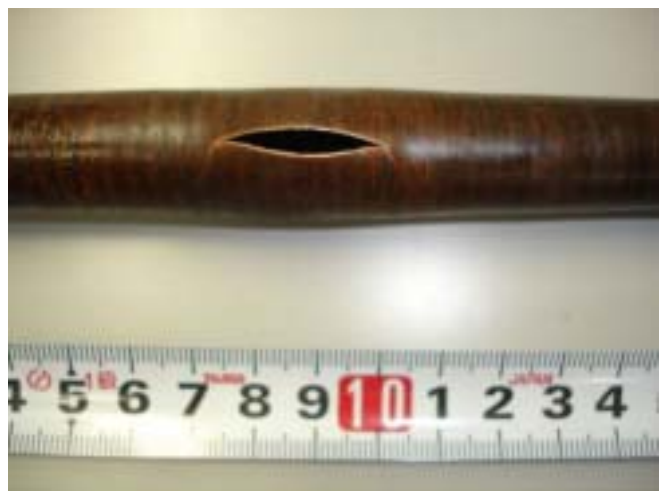
真空加熱炉を冷却する装置の内部配管の破裂により冷却水が遮蔽フード内の床に漏洩しました。漏洩した冷却水はセーフティネットである遮蔽フードを通過して別エリアにも漏洩しました。ただし、施設の外への漏洩はありませんでした。

-6 熱交換器破損配管

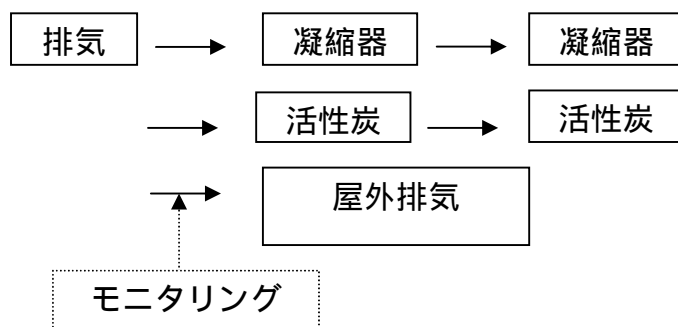
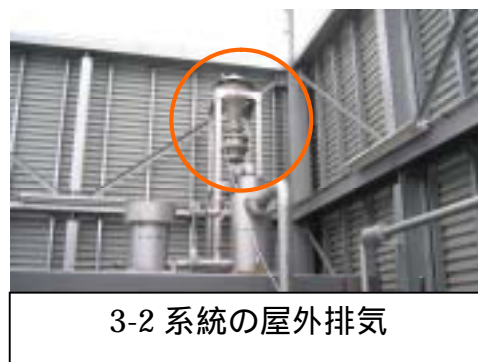
#### 【排気の流れ】

3-2 系統排気：PCB の液処理後の後処理槽 (未反応の金属ナトリウムの活性をなくす反応槽) の排気。排気は凝縮器と 2 基の活性炭で処理を実施。なお、PCB の卒業を確認した後の処理の排気のため、PCB を含まない。

(イ)モニタリング箇所が排ガス処理装置の後であり、セーフティネットの考えに基づく活性炭の前及びその間でのモニタリングがなされていなかった。

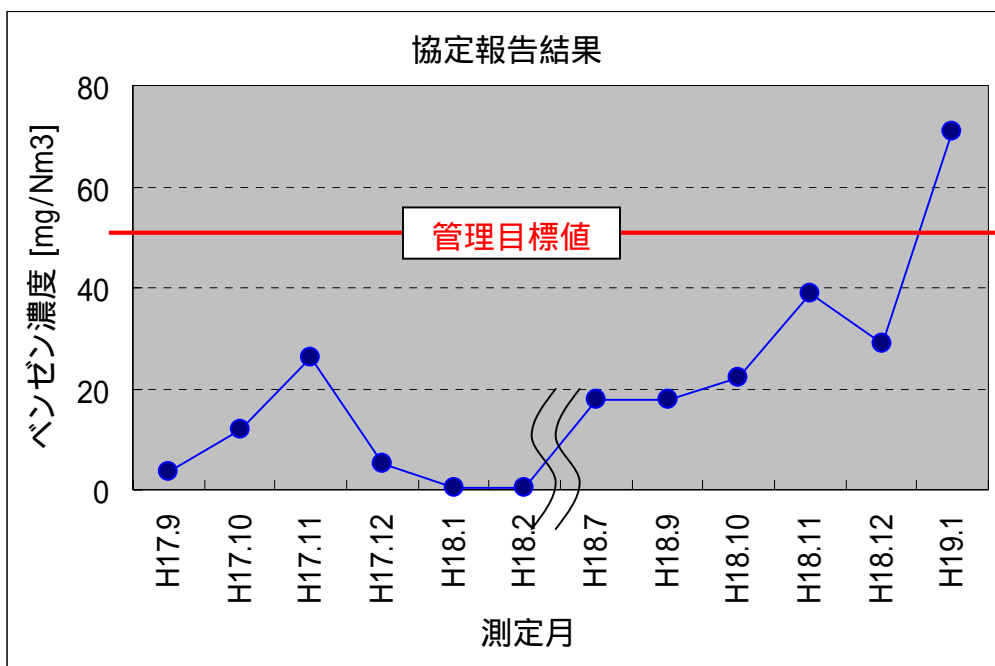
## 【モニタリング結果】

モニタリングはオフラインモニタリングであり、協定書に基づく測定頻度は、操業開始後半年は毎月1回、その後は年4回。

H.17.11.21の漏洩事故を受けて操業停止中であり、H18.1、H18.2の結果が0.5未満であったため、モニタリングを一時停止。操業再開を受けてH18.7より測定を再開。

(ア)ベンゼンの濃度の上昇に気付かず、活性炭の破過(寿命)に気付かなかったことは、協定書に基づくモニタリング結果が活用されていなかった。
