豊田 PCB 廃棄物処理施設における施設内からの上水の流出

日本環境安全事業(株)

1. 本報告書の趣旨

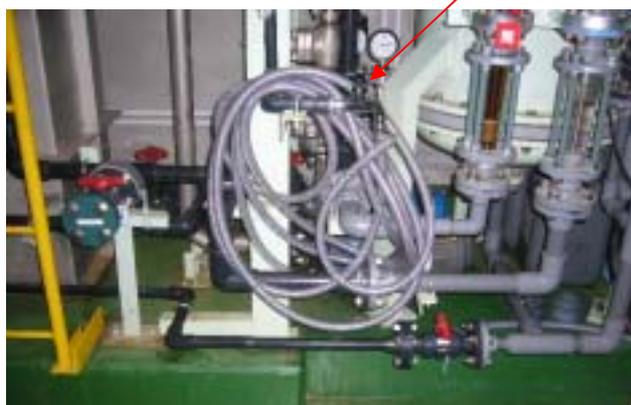
(上水蛇口)

この水抜き後、蛇口を閉めた記憶がありますが、蛇口の閉止状態の確認を行いませんでした。(結果的には蛇口は完全には閉まっていなかった。)

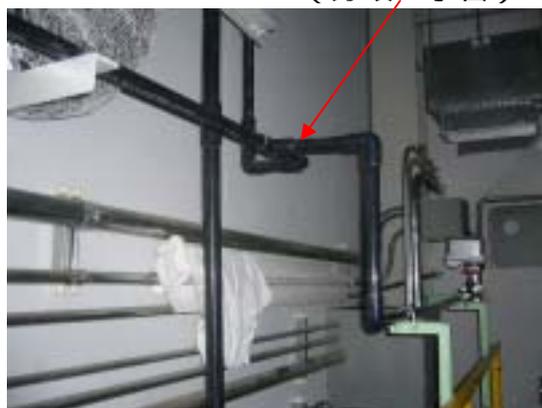
(分岐T字管)

豊田事業所では、12 月 18 日から運転を停止し、施設の定期点検及び一部改修工事を行っていました。その一環として、工程分離液中和槽設置工事のため工程分離液処理室(一般 PCB 廃棄物取扱区域)において上水管の一部分枝工事を行っていました。

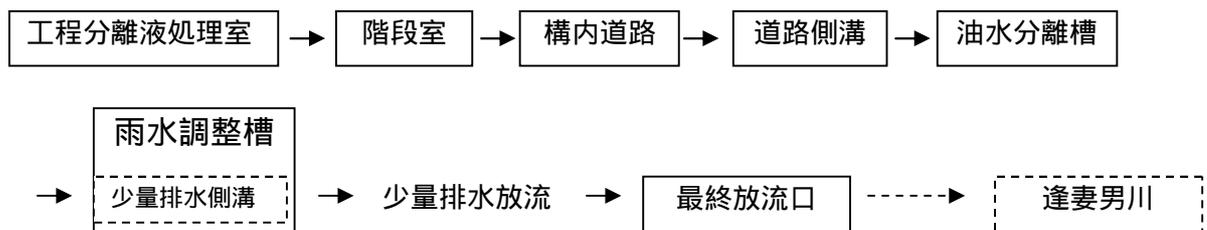
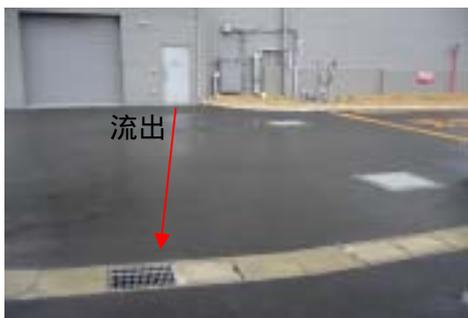
< 上水流出経路 >

処理施設の5階で上水元バルブを開いたことにより1階の工程分離液処理室の上水蛇口が開放されていたことから水が流れ出し、防油堤を越流して階段室に溢れ出しました。

工程分離液処理室から階段室に溢れ出た上水は、外部扉の隙間から屋外の構内道路に一部流出(最大推定流出水量 1,621 L)しました。構内道路に流出した水は、道路側溝に流れ油水分離槽を経由し、敷地内の地下排水管から最終放流管を経由して逢妻男川に流出してしまいました。

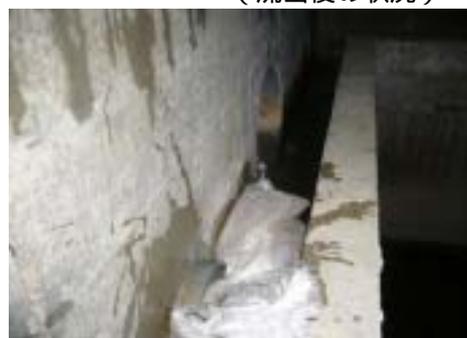
(雨水調整槽内 少量排水側溝)

翌日（12 月 22 日）1:00、雨水調整槽の側溝には、屋上から開放型冷却塔の凍結防止用の工業用水が屋上雨水排水管から流れ込んでいるため、凍結防止用水の停止とともに、万一を考えて雨水調整槽の汲み上げポンプの電源を切る処置を行いました。

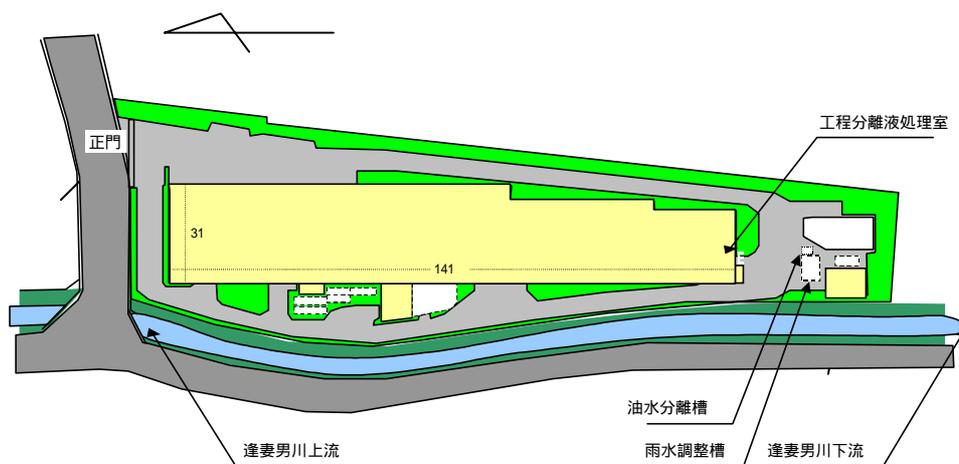
測定箇所概念図

上水流出後、直ちに環境への影響の有無を調べるために油水分離槽と敷地内の最終放流口の間等で排水のPCB濃度を測定しました。その結果を次表に示します。測定値からPCB処理施設内(工程分離液処理室前及び油水分離槽)においてPCBが検出されましたが、油水分離槽と敷地内最終放流口の間の地点(雨水調整槽内の側溝)のPCB濃度を分析した結果、施設設置許可の維持管理値(0.003mg/L)及び環境保全協定における排出管理目標値(0.0005mg/L)未満であり、今回の漏水による環境への影響の恐れは無いと考えられます。

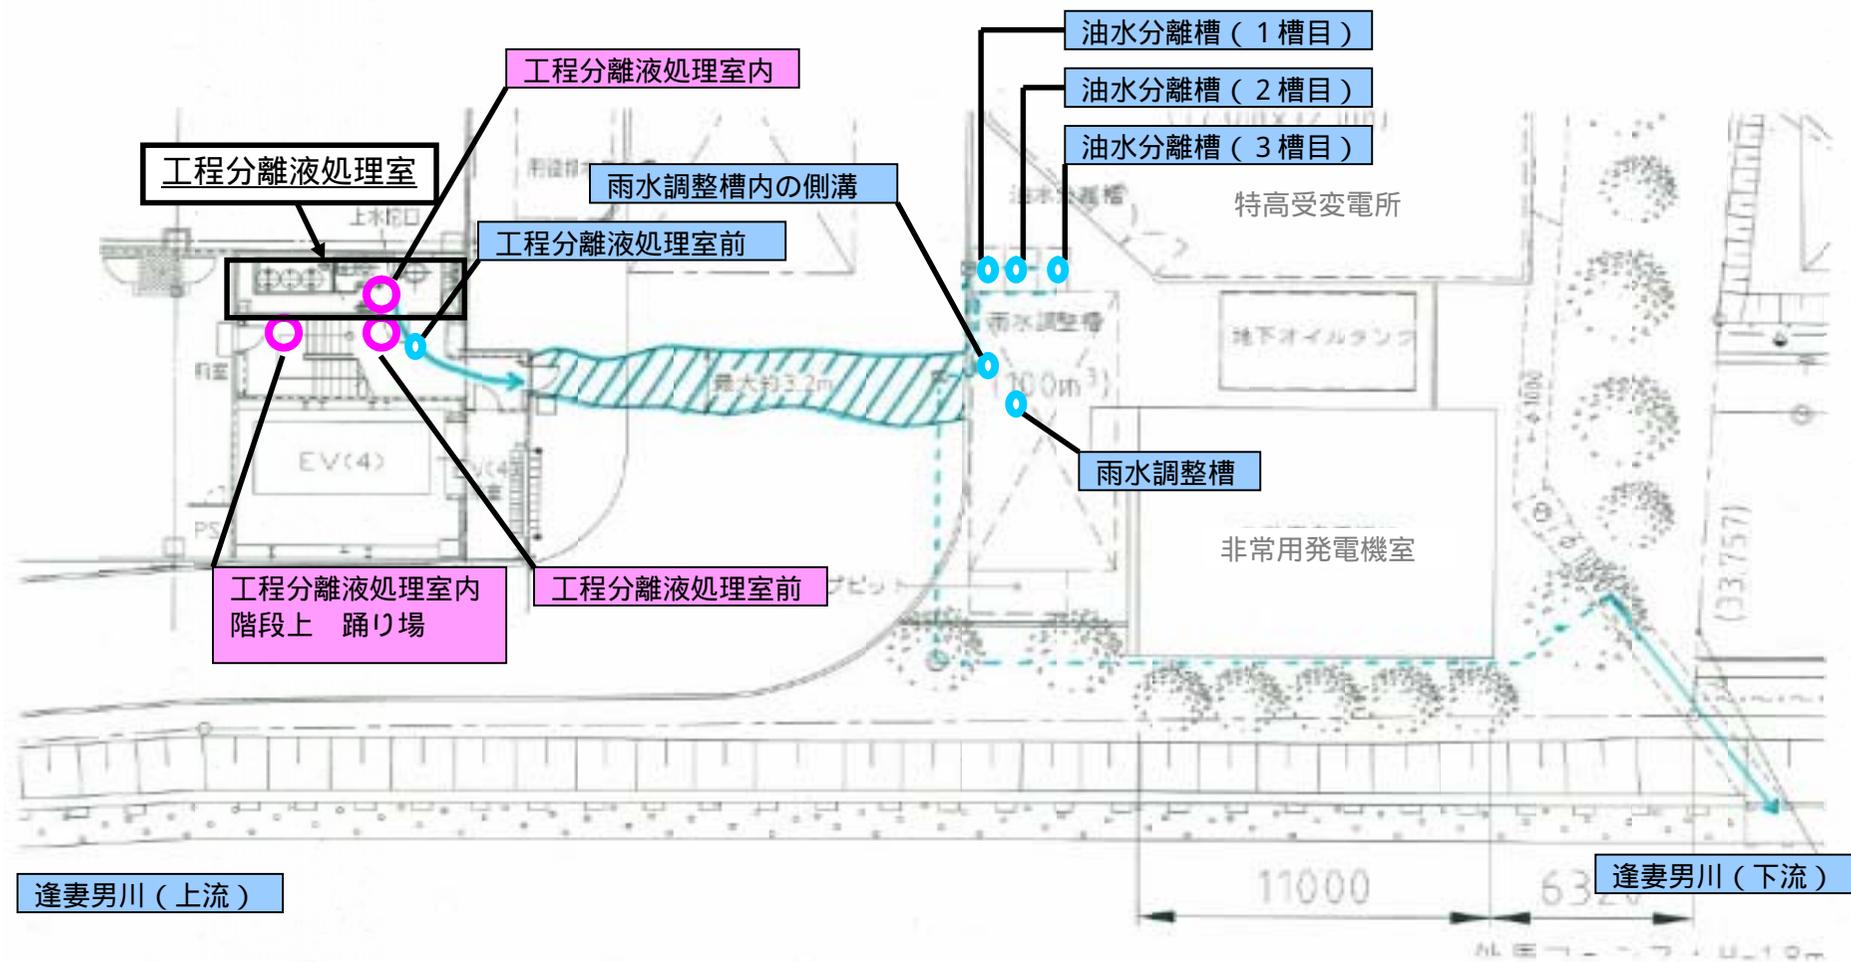
工程分離液処理室上水流出後の調査箇所

漏洩水に微量の PCB が含まれていたことから、工程分離液処理室の床の PCB 拭き取り試験を実施し、床汚染について調査した結果、下記の結果が得られ、床の汚染が確認されました。(拭き取り箇所的位置については7頁の図参照)

工程分離液処理室の床が汚染されていたことが漏洩水に PCB が含まれることの原因でありました。

今回のトラブルにおいて、工程分離液処理室の床に汚染がなければ、流出した上水に PCB が含まれることはありませんでした。そのため、床汚染状況確認手順を作成しました。今後は、定期的に床汚染状況を確認するとともに、漏洩時には漏洩箇所の清掃・確認の実施を徹底します。

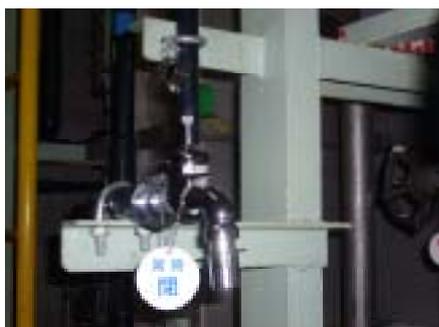
バルブ開閉表示(ハンドル撤去)

今回、中央制御室作業員が元バルブの操作をする際に蛇口の閉状態の確認を怠ったことは、必要な現場表示による歯止めが確実になされていれば防げた事象であります。そのため、前述の安全確認において必要な現場表示を実施するとともに、日常のパトロールにおいて指摘し、現場表示能力の向上を図っています。
