# 豊田 PCB 廃棄物処理施設真空加熱分離エリアにおける冷却水漏れ (中間報告)

日本環境安全事業株式会社

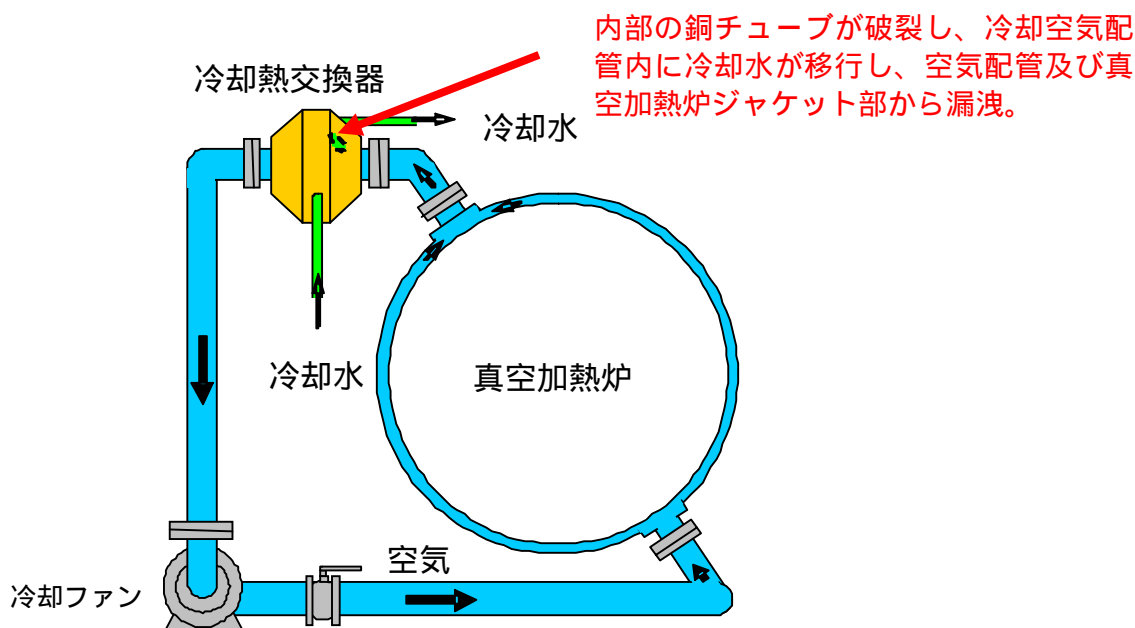
図1 真空加熱炉冷却の概略図

漏出箇所を確認した結果、C 号炉前面の熱交換器(注:次頁図参照)から冷却水(約 3 )が流出していました。

熱交換器を開放点検したところ、当該熱交換器中の銅チューブ(全90本)のうち1本が破裂していることが確認されました。

(注)各真空加熱炉には炉の前面と後面に熱交換器が付帯しており、真空加熱処理の完了時に炉を冷却するため、炉の回りの冷却用ジャケットの空気を冷却水で冷やしています。

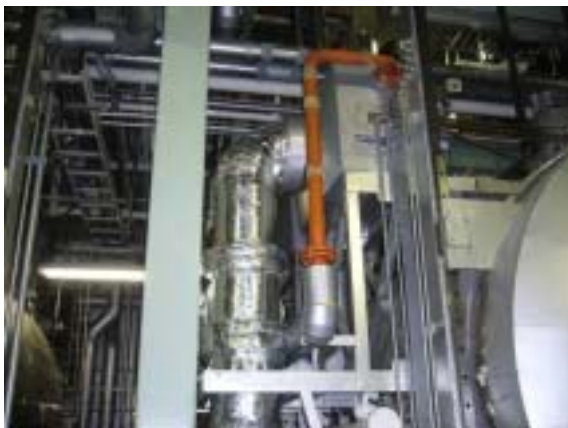
銅チューブの破裂は、検査会社による調査・分析結果から、延性を持った材質の銅チューブが内圧により外面側に破裂したことが判明しました。

このことから冷却水の通水後、熱交換器の冷却水管入口で 1MPa に達した際に当該破裂チューブに瞬間的に 10MPa 以上の想定外の内部圧力が生じて、破裂に至ったものと推定しています。

保温材を剥がした熱交換器

今回破損したものも含めて真空加熱炉の熱交換器 8 台すべてについて、新たな熱交換器に取り替えます。また、誤って接続していた冷却水管は入口と出口を切り換えます。

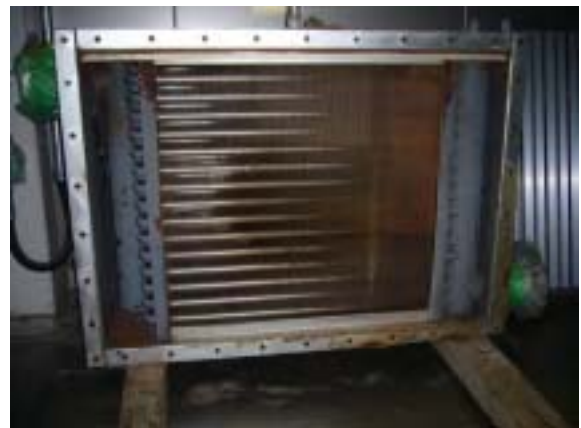
取り外した熱交換器

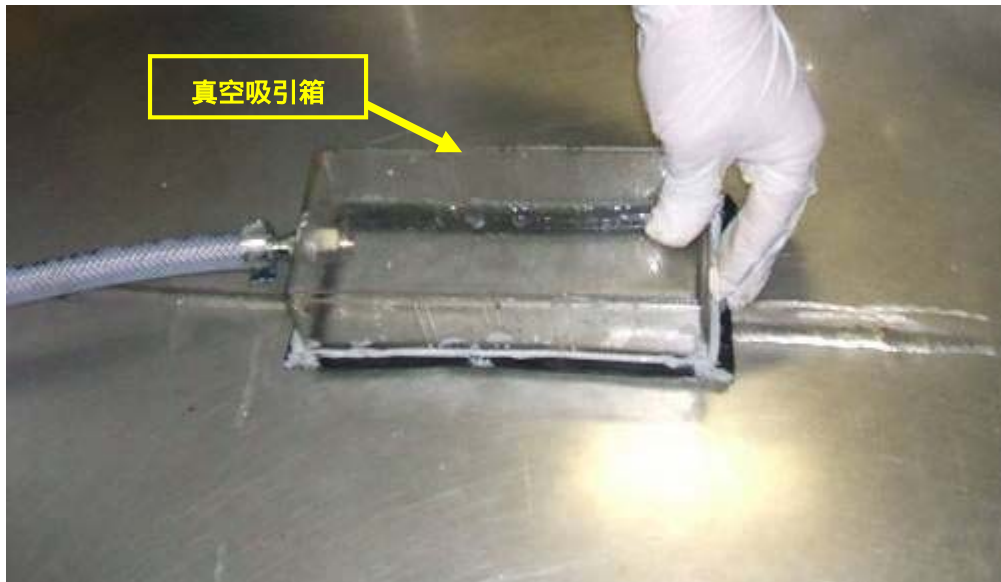
写真 1 発泡漏れ試験用真空吸引箱

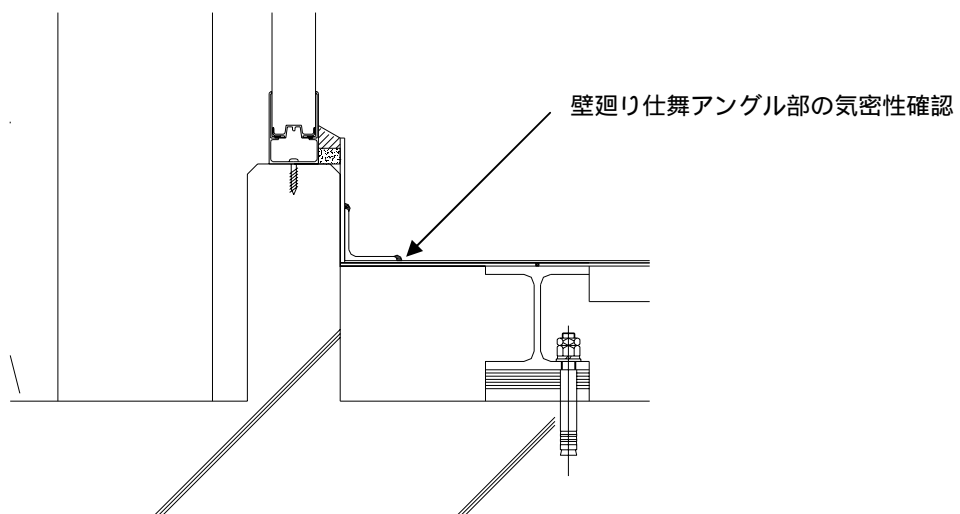
真空加熱分離エリア遮蔽フードには、フード内の SUS 床を貫通している建屋主柱(3本)があり、他エリアへ冷却水が漏れだした経路として、この建屋主柱部の可能性が高いと考えられたことから、当該箇所のコーキング施工部について目視確認と気密性確認検査(真空発泡漏れ試験)を実施したところ、コーキングが未施工であることが確認されました(未施工部の長さは、建屋主柱1本あたり約 2,000 mm)。また、建屋主柱部分の他、SUS 床壁際箇所について気密性確認検査及び目視及び触診による点検を行ったところ、ピンホール等の欠陥が確認で

図 2 SUS 床・壁際端部 気密性確認箇所

SUS 床壁際箇所のピンホール等微小欠陥についても、建屋主柱部分と同様に応急補修を実施しました。

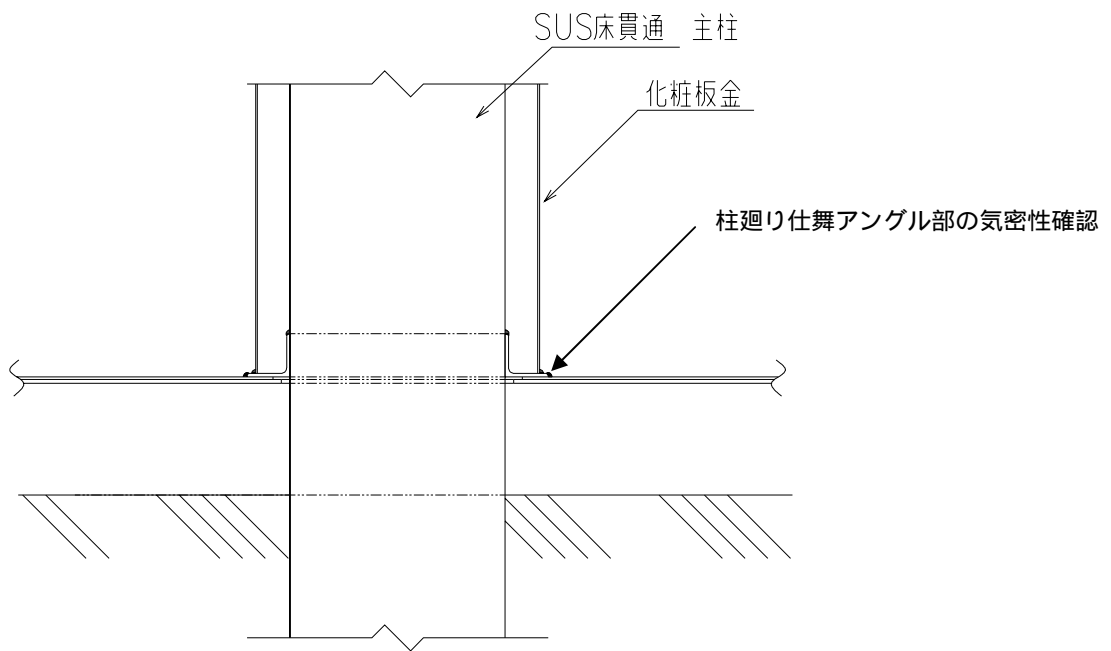
図3 SUS床・建築主柱貫通部 気密性確認箇所

真空加熱分離エリア外への漏洩の原因となった SUS 床を貫通している建屋主柱部分のコーキング未施工部分について応急補修を実施しました。発泡漏れ試験により補修部分から気泡の発生がないことを目視観察し、補修箇所の気密性が保たれていることを確認しました。

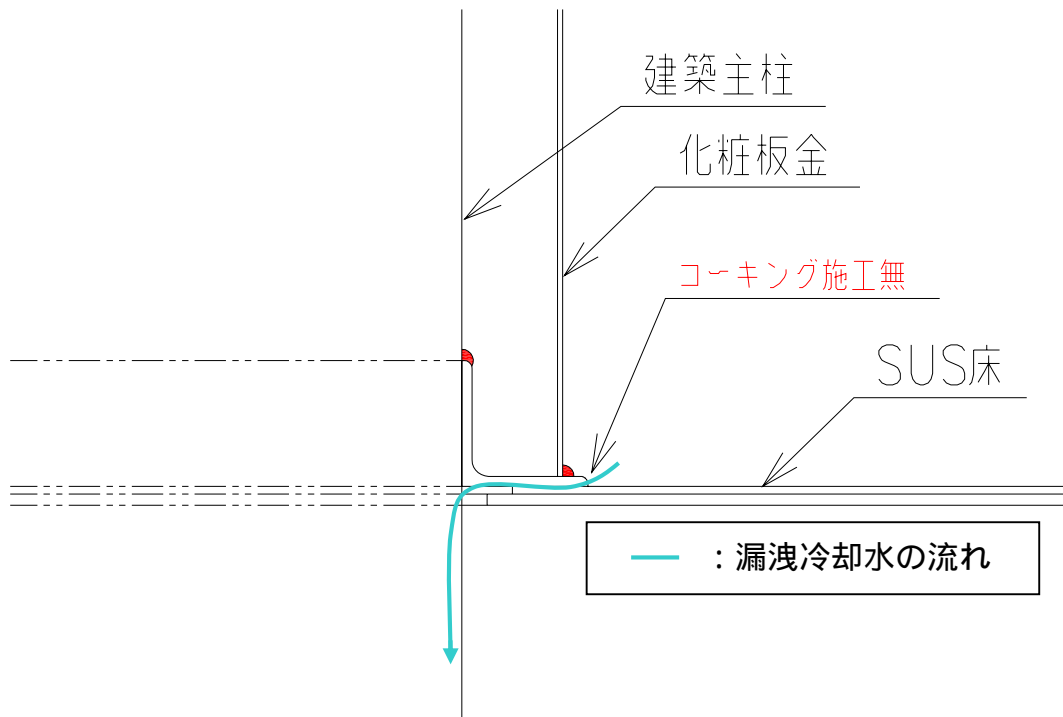
きました。このピンホール等の欠陥では多量の冷却水が流出することは考え難いため、建屋主柱のコーキング未施工部より浸透した冷却水が、柱を伝わって 3F 見学者通路部の天井裏と 2F 受入エリアに漏洩したものと判断されます。

これは、完了検査においては施工業者の作成した検査書類の審査を主体に行ったため、遮蔽フードという安全上重要な設備についても床部分の検査書類の審査で済ませてしまったこと、また、総点検においては上記の PCB 蒸気漏洩事故に関連した部分（天井及び壁）の気密性を重点的に点検し、床からの液体の漏洩にまで点検対象を拡大しなかったことなど、JESCO の工事施工管理と危機管理の体制が不十分であったことに原因があります。

図4 検査により判明した建築主柱廻りコーキング未施工箇所

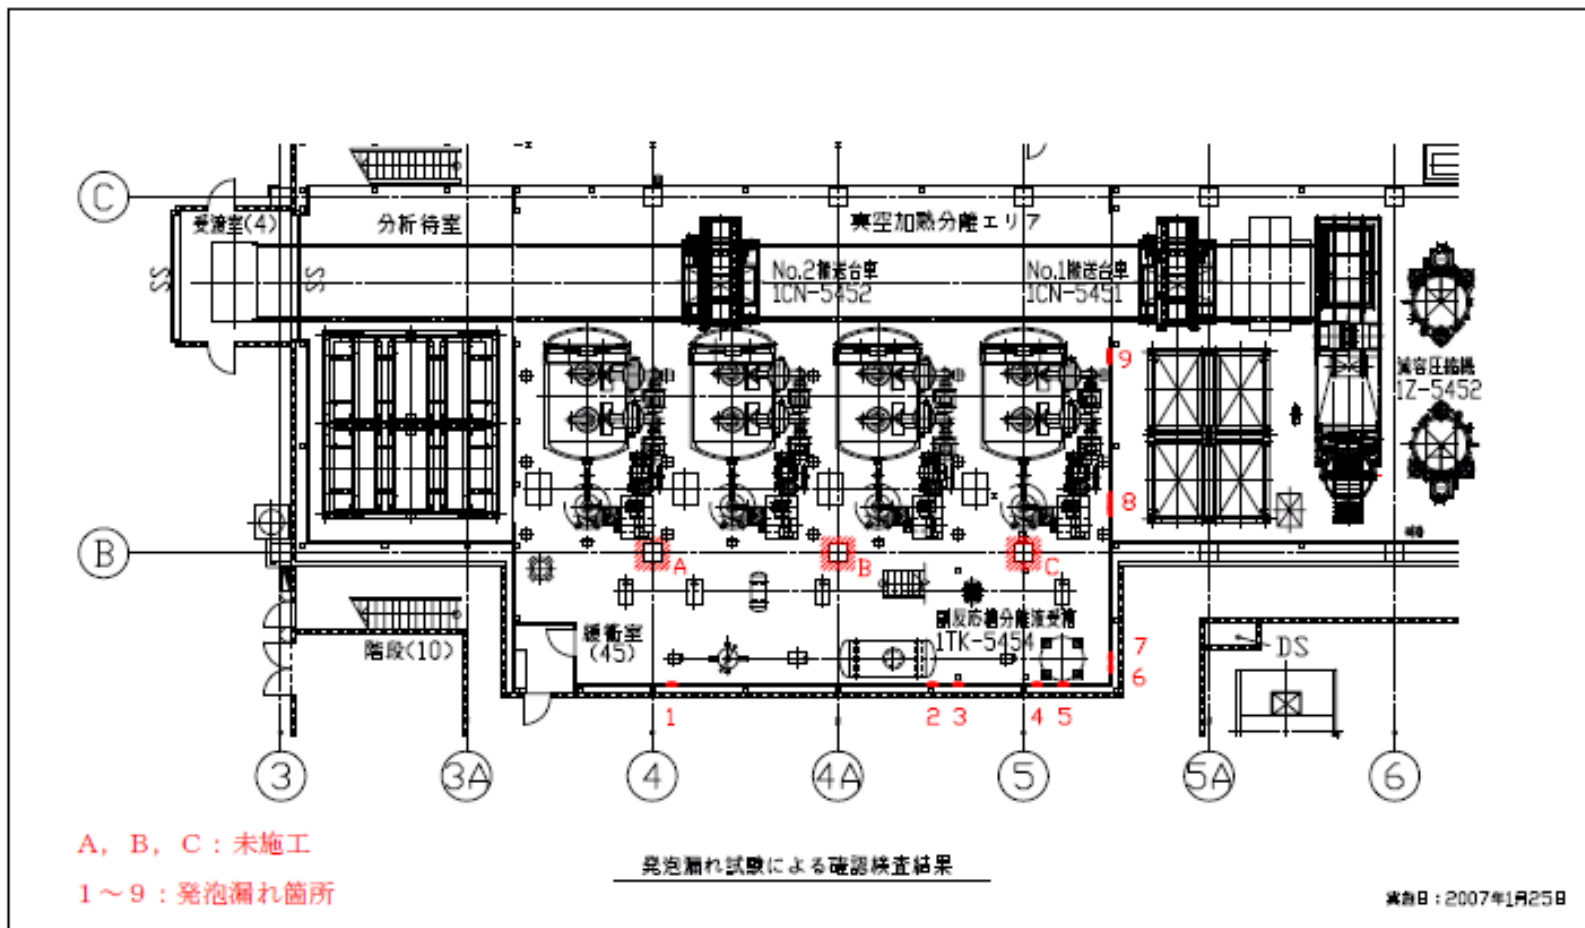
SUS 床壁際（柱部を含む）箇所、SUS 床溶接部及び機械基礎部の目視確認を行ったところ、コーキング材の一部に膨潤による浮き、剥がれ及び摩耗により気密性が低下している箇所が見られました。

コーキングの気密性の低下は、コーキング部に洗浄剤等が付着、踏みつけ等の衝撃により、膨潤、剥がれ及び摩耗が生じたものと考えられます。

図5 発泡漏れ箇所

真空加熱分離エリア及びその他の遮蔽フードの床面のすべてについて(溶接可能場所については暫定的な措置として)、現在良好な状態にある箇所を含め、より耐油性・耐久性に優れたコーキング材による再施工を行います。
