豊田 PCB 廃棄物処理施設におけるベンゼン濃度の管理目標値超過  
(中間報告)

日本環境安全事業株式会社

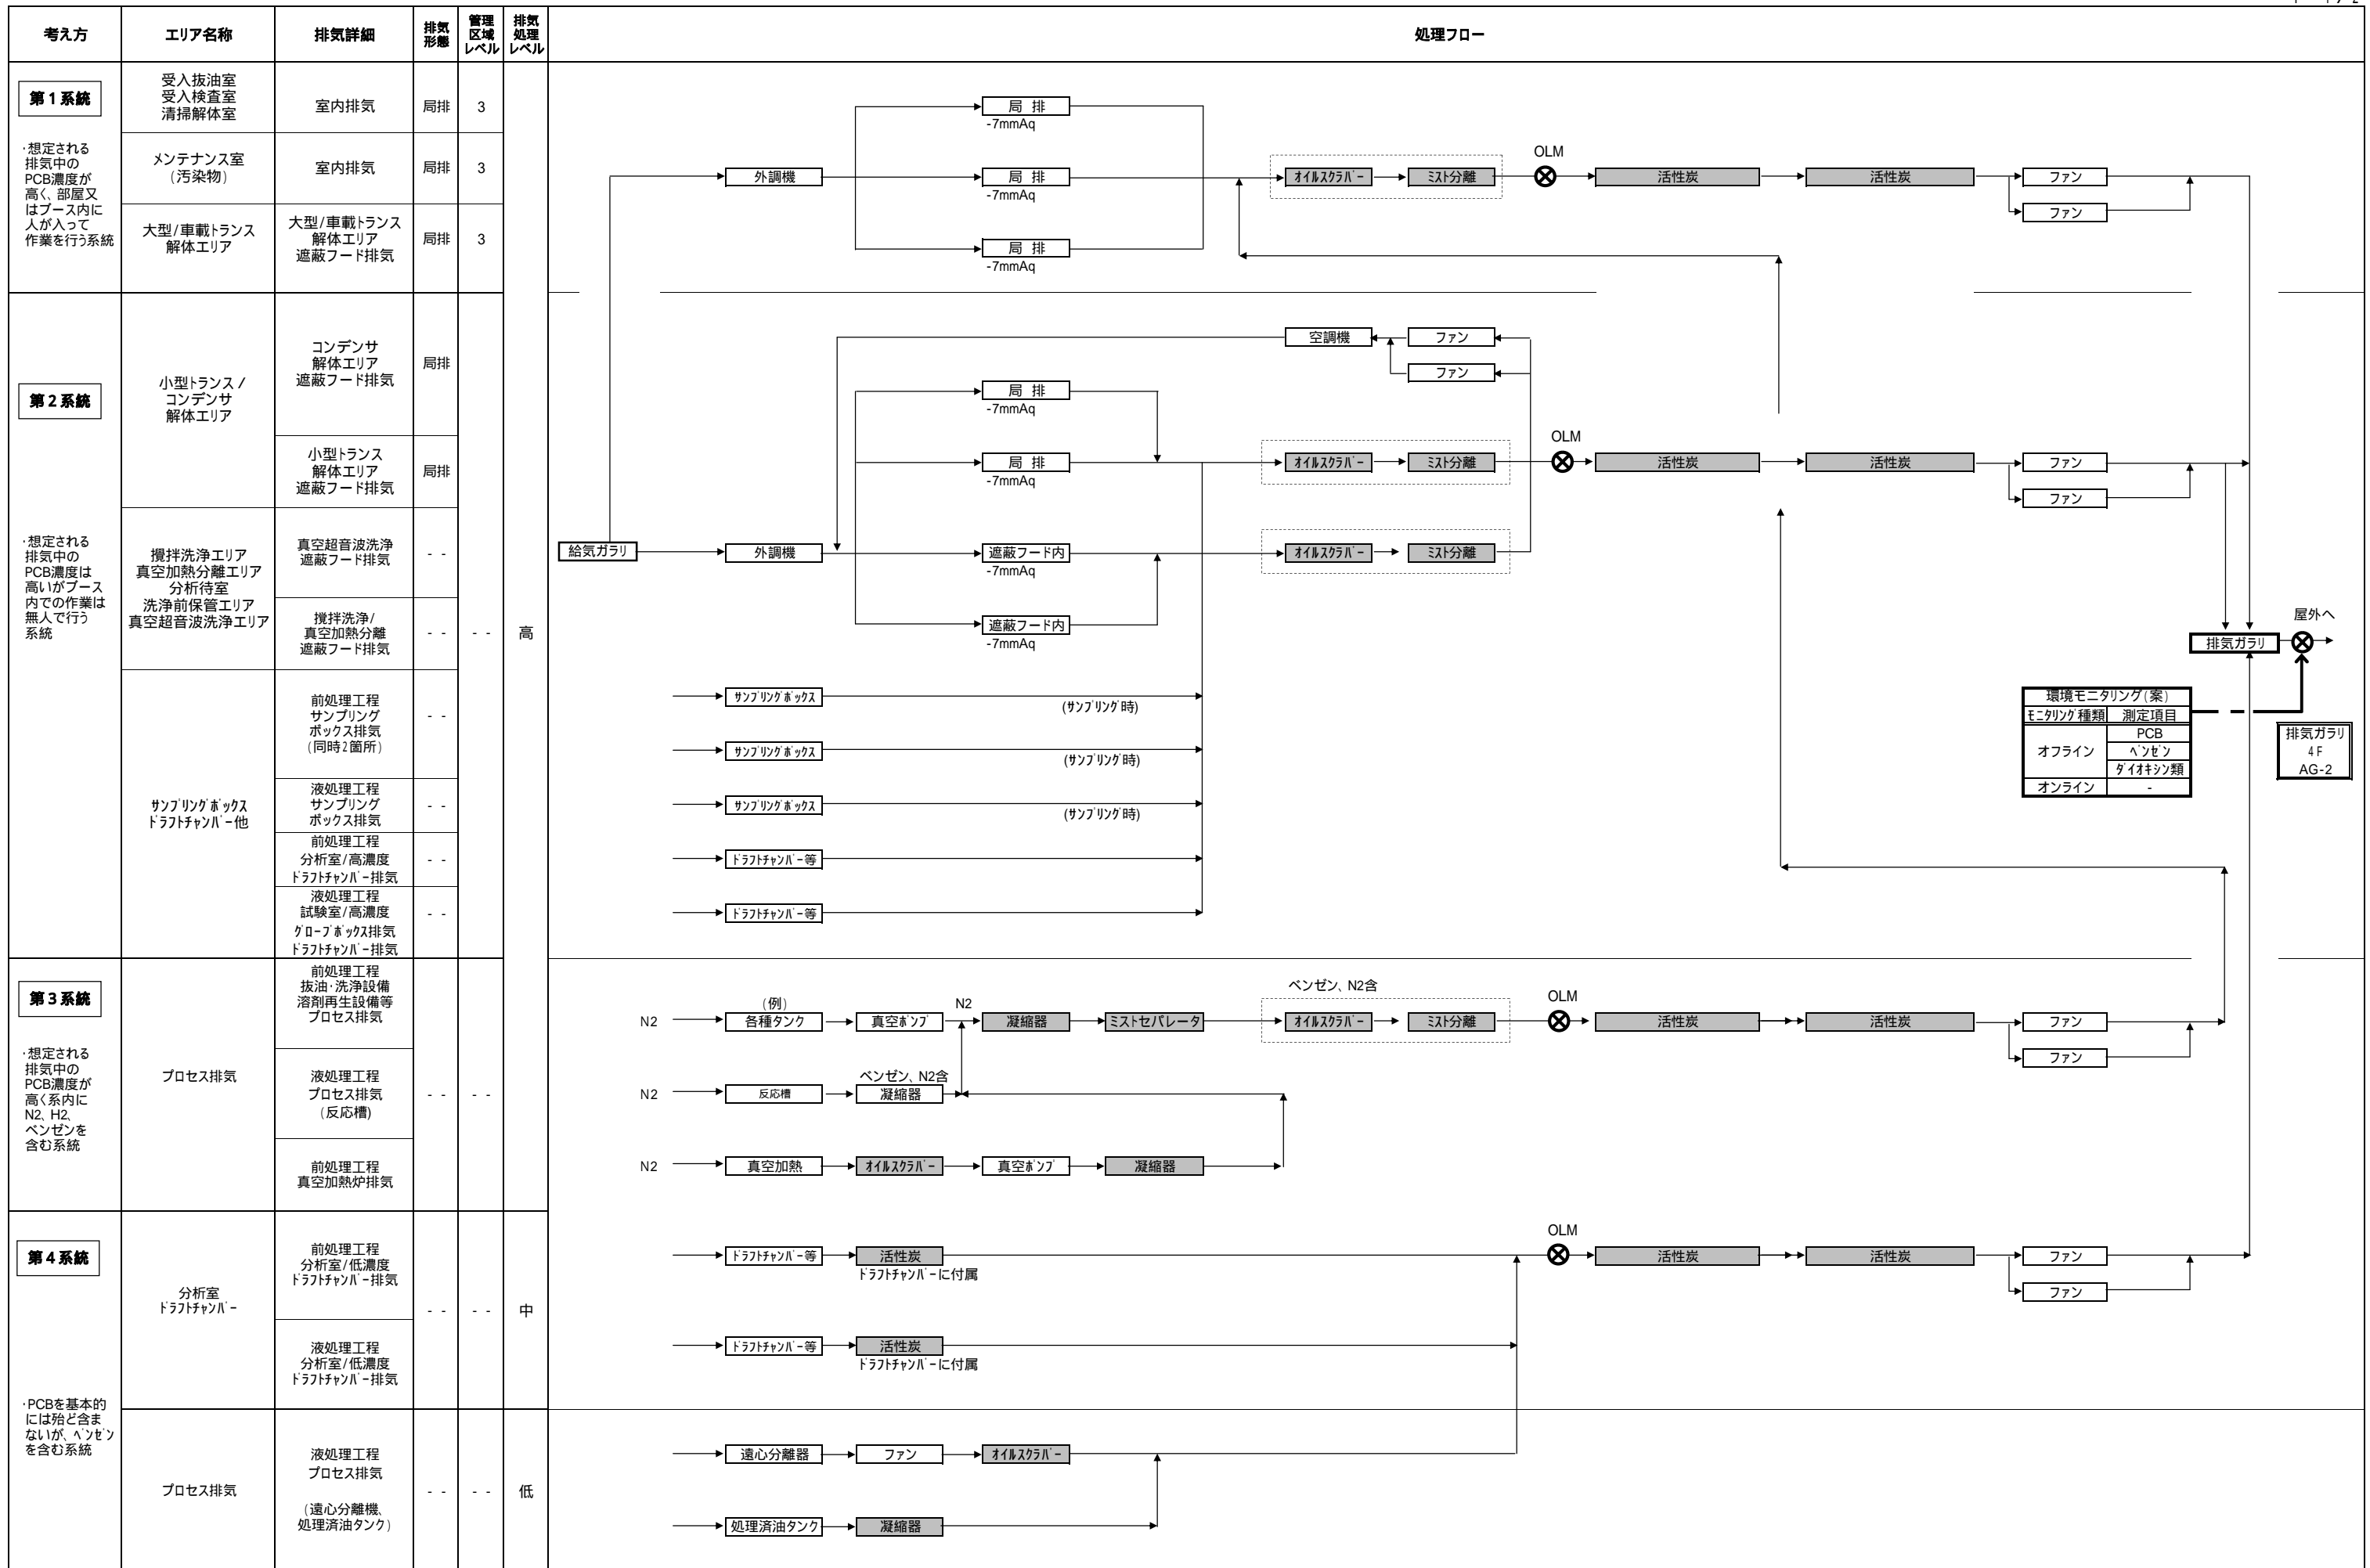
1/30 分析委託会社が 3 - 2 系統排気 (液処理後処理槽の排気 別図参照) をサンプリング。

後処理槽からの発生ガスの排気は 3 - 2 系統排気に繋がっています。当日サンプリング時にはクエンチ処理をしていなかったため、測定値には前日の後処理液の影響が出ています。

排気ガスにはSDで脱塩素化したためPCBは含まれず、生成したベンゼンと水素および窒素が含まれており、3-2系統排気の活性炭吸着槽を経て屋上より放出しています。活性炭吸着槽の設計では排気中のベンゼン濃度が平均で入口17.9mg/m<sup>3</sup>と設定しています。

3-2系統排気処理装置は、活性炭吸着槽（活性炭量：約260kg/基）を2基直列設置しています。充填活性炭の推定寿命は技術資料では稼働300日となっていますが、平成17年7月使用開始から平成19年1月末までの稼働日は245日で、予定より早く破過が起きたと考えられます。

今回の測定結果より両槽とも吸着能力が低下していると考えられるため、早急に両槽の活性炭を交換します。

吸着槽前後の差圧測定を行ってきましたが破過の目安にはならないことが分かったため、日常的なベンゼン濃度管理方法（例：オフラインモニタリング）を検討しています。これにより濃度と運転条件の関係を調べて運転条件の変更を検討します。また破過を事前に予測できるようにします。
