豊田 PCB 廃棄物処理施設における最近のトラブルについて

平成 19 年 3 月 9 日
日本環境安全事業株式会社

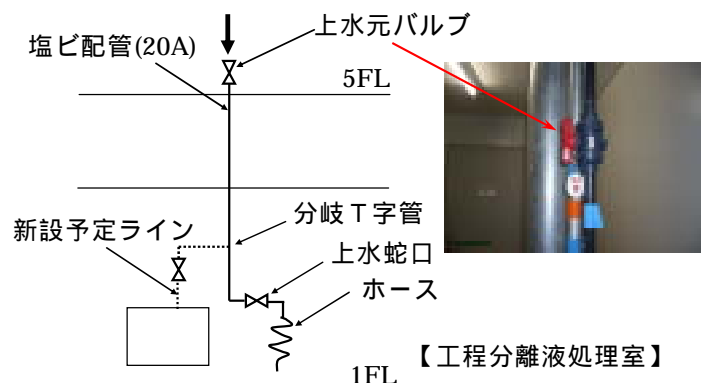
- 設備改良工事の一環として、1 階の工程分離液処理室において、上水管の分枝工事を実施していました。
- 工事に当たって、5 階にある元バルブ（通常は「開」の状態）を閉め、1 階の蛇口を開けて、配管中の水を抜きました。
- 工事終了後、当初は直ちに元バルブを復旧させる予定でしたが、工事作業員は、分枝工事箇所の乾燥のため、元バルブの復旧を遅らせることとし、その旨、中央制御室に口頭で連絡しました。
- しかしながら、その連絡が中央制御室作業員の勤務交替時に引き継がれませんでした。
- 交替した中央制御室作業員は、運転連絡票に、工事完了と記載されているにもかかわらず、その添付図に元バルブ復旧のチェックが付けられていなかったことから、現場の確認をしたところ、元バルブが閉まった状態であったため、工事完了後は通常の状態に復旧させる必要があると考え、バルブを開け、復旧のチェックを付けました。なお、このとき、1 階の蛇口が閉まっていることの確認はしませんでした。
- 1 階の蛇口については、工事作業員は、水抜きの後、蛇口を閉めた記憶はあるものの、確実に閉めたかどうか確認をしませんでした。結果的には、完全には閉まっておらず、

このため、5階の元バルブを開けたことにより、1階の蛇口から上水が流れ出しました。(21日20時30分頃。)

- ・ 工程分離液処理室及び分析廃水処理室に漏洩感知機能を追加します。

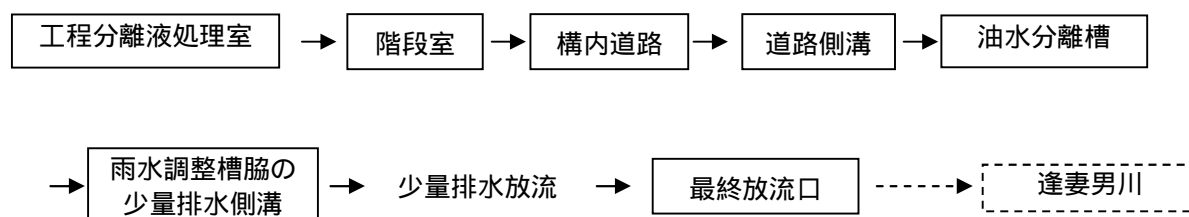
工程分離液処理室(1階)の水道蛇口から流れ出した水は、同室の防油堤を越え、同室に隣接する階段室を経由して、屋外構内道路に一部流出しました。

建物外へ流れ出た水の量は、1,621 L と推定されます。

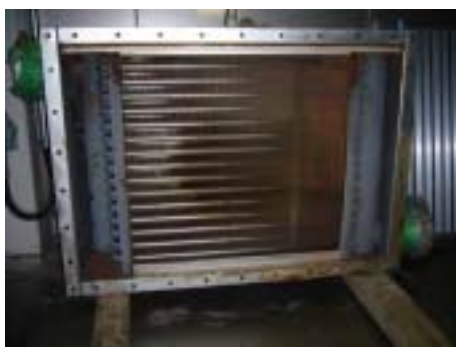
- 1 月 13 日から、真空加熱分離エリアの遮蔽フード内の真空加熱 C 号炉において、コンデンサ絶縁紙処理の自動運転を実施していました。
- 1 月 14 日 23 時 23 分に自動で冷却工程に切り替わりましたが、23 時 47 分、冷却空気循環ファン停止により緊急停止しました。
- 中央制御室作業員が 4 階の真空加熱分離エリアを確認した結果、C 号炉から漏水があることを発見し、冷却水バルブ閉止、同エリアの他機器停止、4 階の他装置緊急停止等の措置を講じました。
- 原因究明のため、熱交換器を開放点検したところ、当該熱交換器中の銅チューブ（全 90 本）のうち 1 本が破裂していることが確認されました。
- 自動冷却に切り替わった後、真空加熱炉の熱交換器内の銅チューブが破裂し（写真）、冷却水が漏洩したことになります（冷却水の推定漏洩量：約 3kL）。

取り外した熱交換器

- ・ 今回破損したものを含めて真空加熱炉の熱交換器 8 台すべてについて新たな製品に取り替えます。その上で、熱交換器が高温にさらされ熱衝撃を受けることのないよう、冷却水が常時循環するような運転を行います。また、冷却水の流量が低下した場合に警報を発するなどのフェイルセーフ機能を追加します。

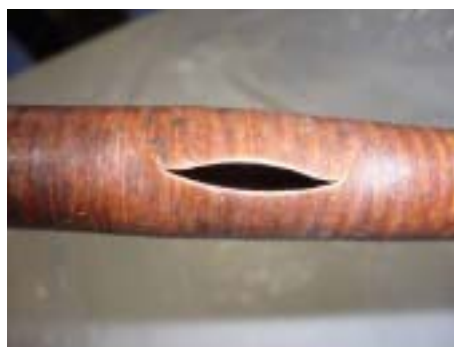
破裂した銅チューブ

- 熱交換器内の銅チューブは、冷却水の通水後、当該破裂チューブに瞬間的に想定外の内部圧力が生じて、破裂に至ったものと推定しています。
- 熱交換器から漏洩した冷却水は回収しましたが、その一部は、遮蔽フード内にとどまらず、真空加熱分離エリア直下の 2 階受入エリアに約 1 リットル漏れ出し、さらに 3 階見学者通路天井裏にも少量の漏れが見つかりました。

熱交換器の銅チューブが破裂した原因を完全に特定するのは困難です。ただし、熱交換器の冷却管の入口と出口が逆に接続されていることに建設当初から気が付かず運転を行っていたことの影響も否定できません。

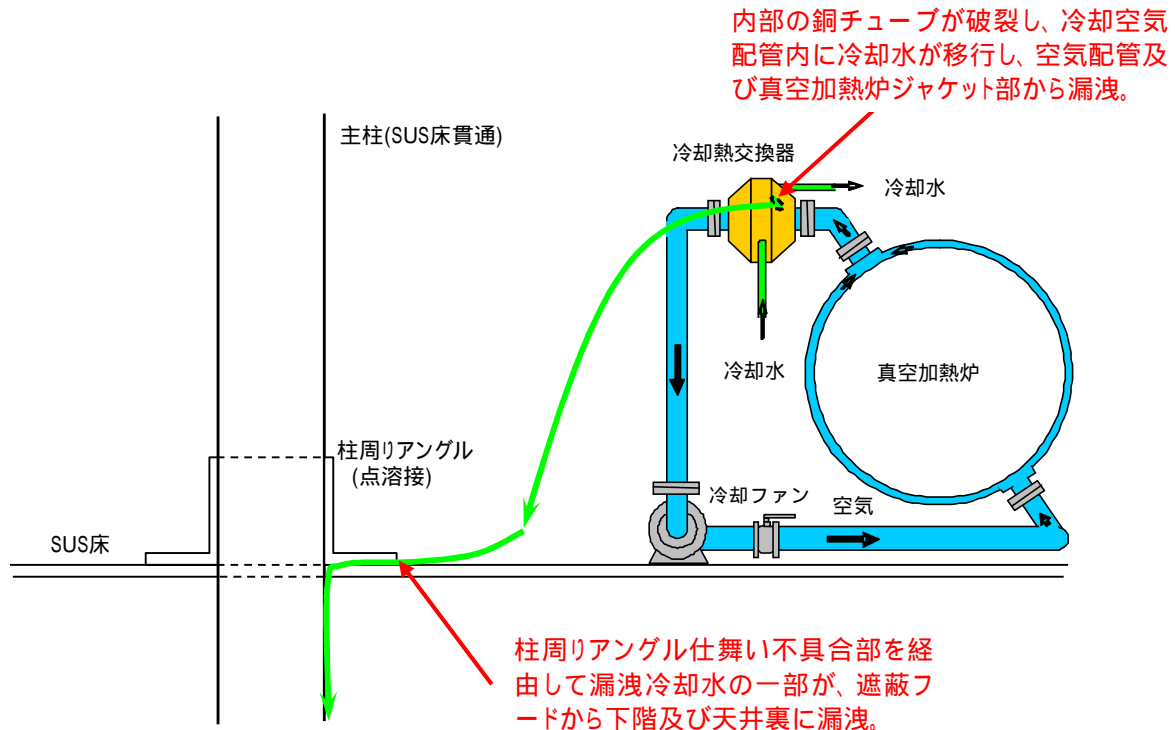
真空加熱炉及び主柱の概略図

- 冷却水が遮蔽フードの外部へ漏洩した原因は、SUS床を貫通している主柱の柱周りのアングルの仕舞い部にコーキング（気密性や防水性を確保するために施工される隙間を埋める目地材）の未施工箇所があったためです。冷却水は、建屋主柱のコーキング未施工箇所から柱を伝わり、遮蔽フードの外部へ漏洩しました。

- ・ 真空加熱分離エリア及びその他の遮蔽フードにおいて、溶接施工及びコーキングの再施工（火災の危険性が高く溶接が困難な箇所）等を実施します。

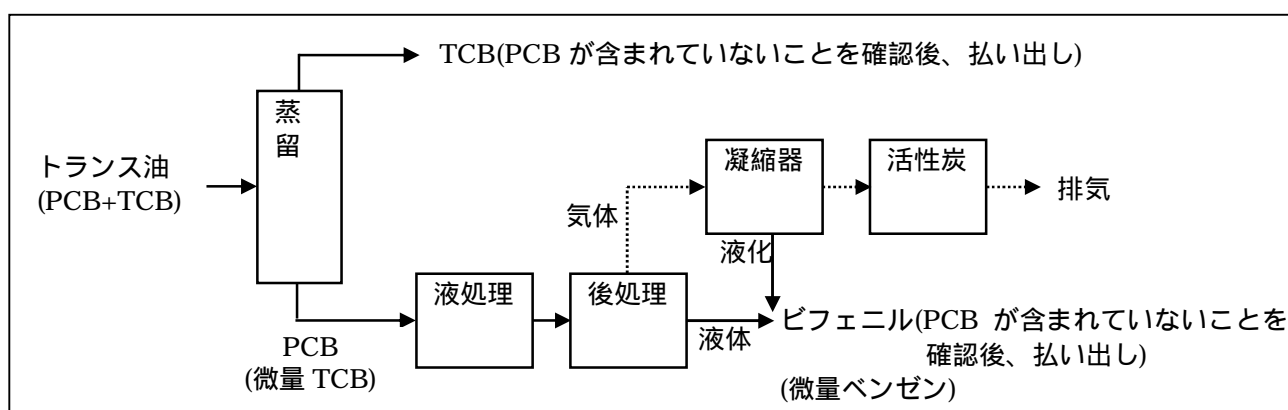
- 1 月 30 日に分析委託会社が排気サンプリングを実施しました。
- 2 月 14 日、分析委託会社から第 3-2 系統排気のベンゼン分析結果が $71\text{mg}/\text{m}^3$ との報告を受け（管理目標値 $50\text{mg}/\text{m}^3$ ）直ちに液処理を停止しました。分析結果の判明までの 1 週間、液処理としてトランス油の処理を 4 バッチ実施していました。
- ベンゼンは、トランス油に含まれる TCB(トリクロロベンゼン)に由来するものです。
- トランス油に含まれる TCB は、蒸留により PCB と分離されますが、一部は PCB 液側に移行します。そのため、PCB の液処理時に一緒に脱塩素化されます。その後、クエンチ水による後処理をした際にベンゼンが発生します。
- 後処理からの排気は、凝縮器で冷却し、油水分離装置に投入、気体は活性炭吸着槽（2 基直列）を経て屋上から排出します。

- 第 3-2 系統排気処理装置の活性炭の推定寿命は 300 日（稼働日数）ですが、使用開始からの稼働日数は 245 日であり、予定より早く破過したものと考えられます。
- 活性炭の破過については、活性炭前後の圧力を日常的にモニタリングすることにより

- ・ 吸着能力が低下していると考えられる活性炭は交換します。
