北九州PCB廃棄物処理施設の天井材一部落下について

北九州 PCB 廃棄物処理施設
二次洗浄室の天井材の一部落下について

二次洗浄室における天井材の一部落下について

日本環境安全事業(株) 北九州事業所

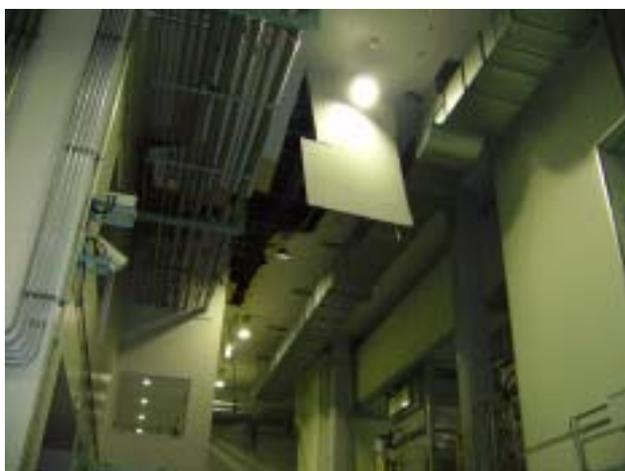
9月30日（土）午後1時30分頃、当事業所職員が二次洗浄室天井（石膏ボード+ケイ酸カルシウム板）の一部約20m²が落下していることを発見しました。

平成 18 年 9 月 30 日 (土) 13:30 頃、電気系統の点検作業立ち会いのために出社していた事業所職員が、二次洗浄室の天井 (約 1,000m²) の一部 (約 20m²) が破損・落下していることを発見し、出社していたもう一人の事業所職員とともに、直ちに現場において天井の落下による負傷者がいないこと及びプラント設備からの漏洩等がないことを確認しました。(写真 - 1 及び 2、別添 1)

写真 - 1 天井材落下状況 (天井部)

今回破損・落下した箇所については、修復工事を行い、10月4日に完了しました。現在は、二次洗浄室の負圧も確保されている状況にあります。

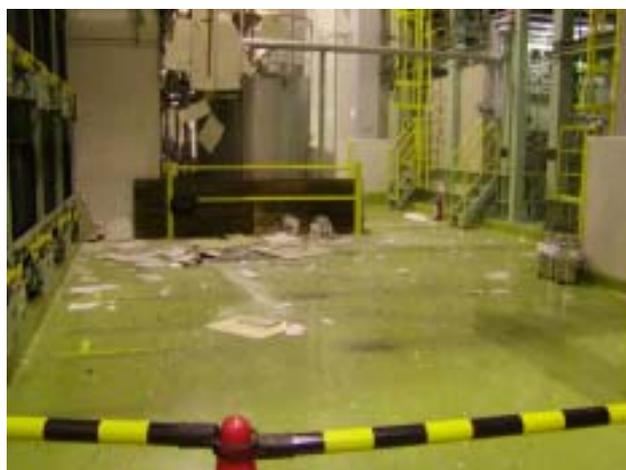
写真 - 2 天井落下状況 (床部)

落下した天井材を確認したところ、クリップ+野縁+ボードで落下しているものが多く確認されました。

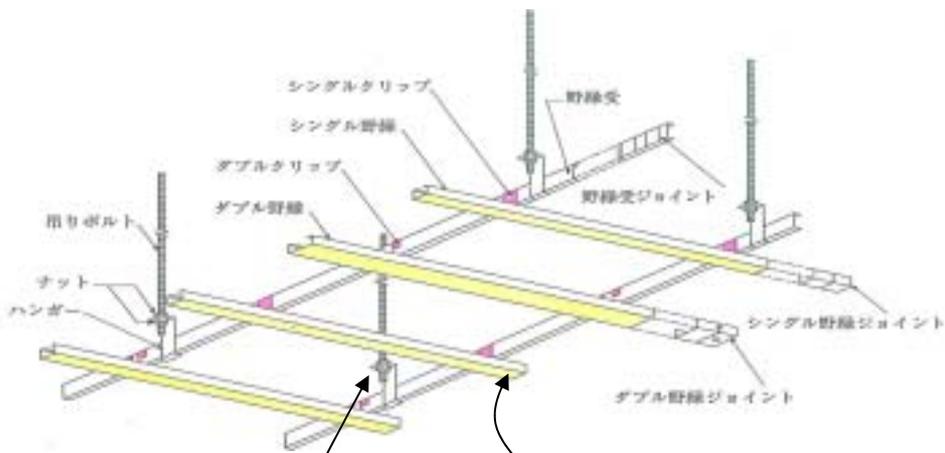
図 - 1 天井材施工方法(概要。斜め下からの図)

二次洗浄室の天井の構造は、図 1 及び写真 - 3 のようになっています。なお、天井材は石膏ボード(9.5mm)と珪酸カルシウム板(6mm)を貼り合わせてあります。

野縁に下地材(石膏ボード)を張り、その上に仕上材(ケイカル板)を張っています。(2枚合わせてボードと呼ぶこととします)

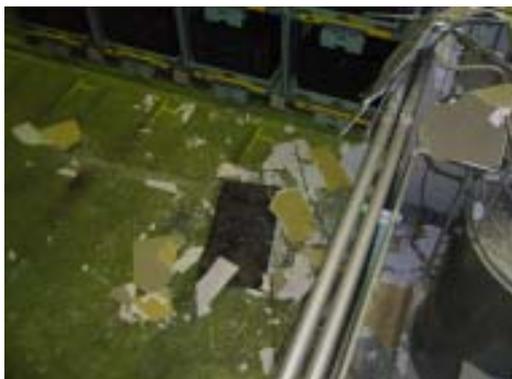
落下した天井材を見ると、ボードと野縁（天井板を貼り付けるための細長いレール）が一体となって落下していることから、クリップが天井材を支えきれなかったために天井材が落下したと推測できます。その要因としては、クリップに下向きの大きな力加わったことやクリップの強度そのものが低下していたことが考えられます。このため、クリップに下向きに加わる力の変化及びクリップ強度の低下の観点から検討を行いました。

写真 - 6 床に落下した天井材

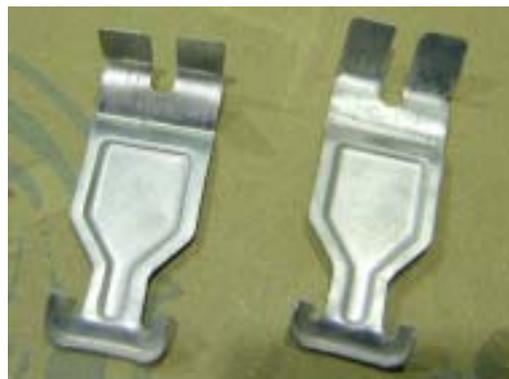
写真 7 落下したクリップ

その他の要因としては、誤って天井材を踏みつけたことなどによるクリップのゆるみと考えられます。今回破損・落下した天井部分は、施設の天井裏への進入ルートに該当していることから、天井材の踏みつけの可能性があります。

天井裏を点検するために天井裏に入る経路は2か所しかありませんが、今回の落下場所はそのうち主要な進入ルートに該当していること、また、天井裏の点検は鉄骨材の上を歩かなければならないこと、特に昨年の12月頃に天井裏の状況確認を行うために多人数が点検に入っていることなどの事実を踏まえれば、こうした天井裏の点検の際に誤って天井材を踏みつけたことによりクリップのゆるみが生じた部分があり強度が局所的に低下したものと考えられます。

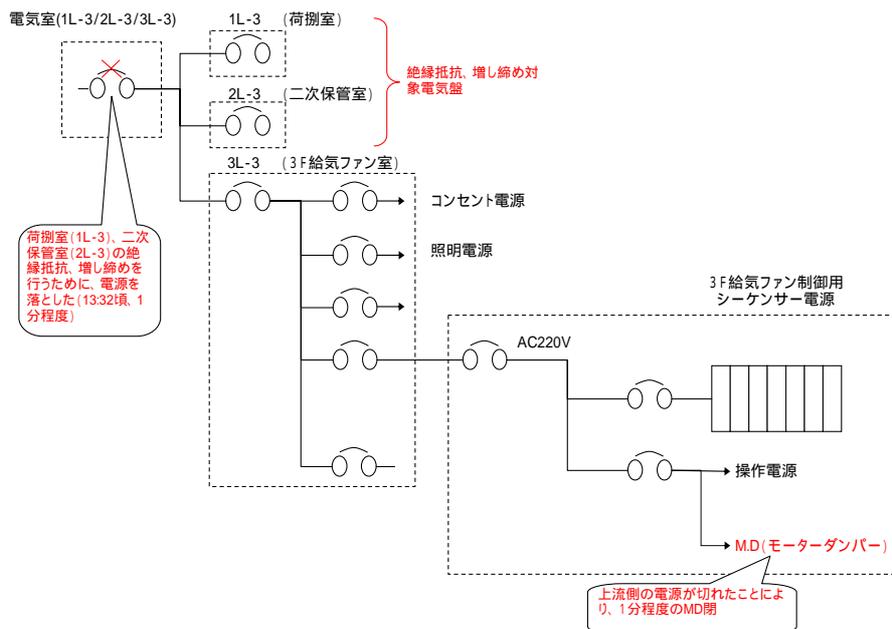
図 - 2 平成18年9月30日 トラブル発生時電気系統点検内容(概要)

今回の落下は、電気系統の点検時に起こりました。電気系統の点検のために、電気室の盤の電源を約 1 分間落としました。この盤は、給気ファン付帯の MD（モーターダンパー）に給電しているため、その間、MD が「閉」になり、その結果、給気ができない状態が約 1 分間発生し（また、一方で、排気は継続していたことから）、二次洗浄室の室圧が急激に低下したものと考えられます。（図 2、3、4）

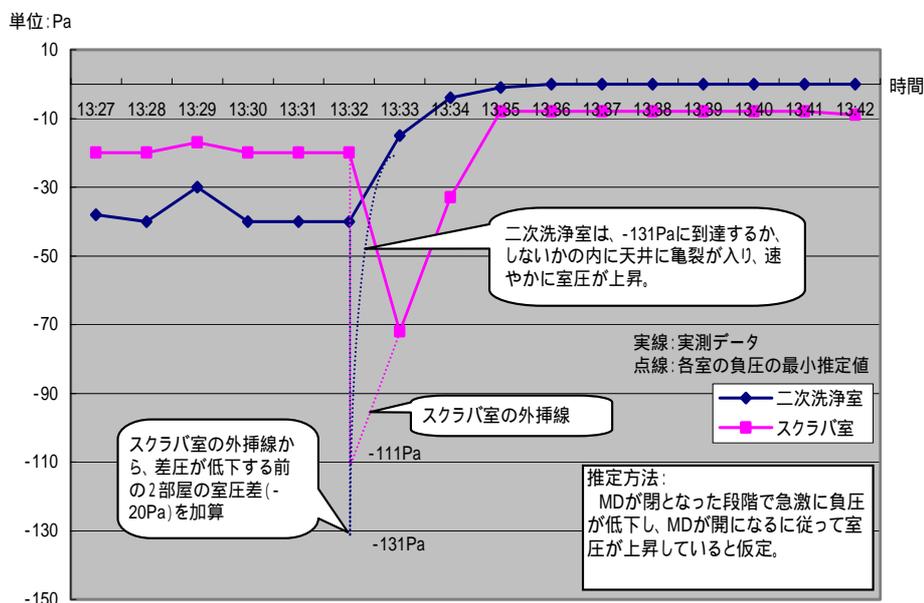
図 - 4 二次洗浄室の天井落下時における差圧状況の推定 (荷捌き室が基準)
二次洗浄室の差圧を推定するために給排気系統が同じスクラパー室を参考として図示しています。

クリップの強度については、短期の最大許容荷重が 370 Pa 程度と計算されています。天井材の荷重 (石膏ボード + 珪酸カルシウム板の重量) は 133 Pa 程度であることから、クリップ強度を超えるには 240Pa 程度以上の何らかの荷重が加わる必要があります。しかしながら、二次洗浄室の室圧の変化から見ると、このような状況には至っていなかったと考えられます。(図 - 4)
