豊田 PCB 廃棄物処理施設の操業状況について

J E S C O 豊田事業所

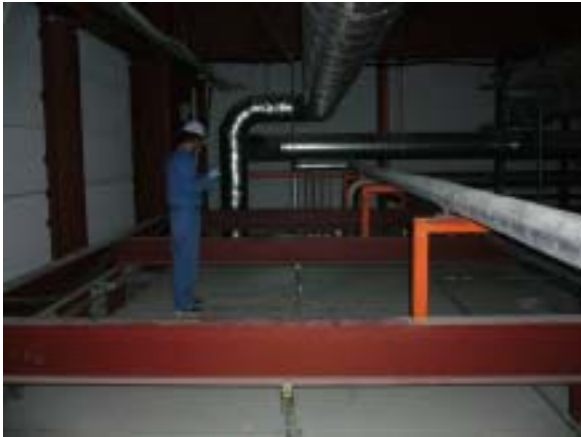
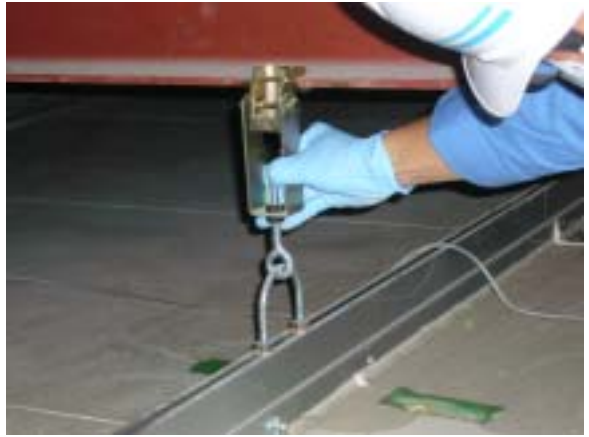
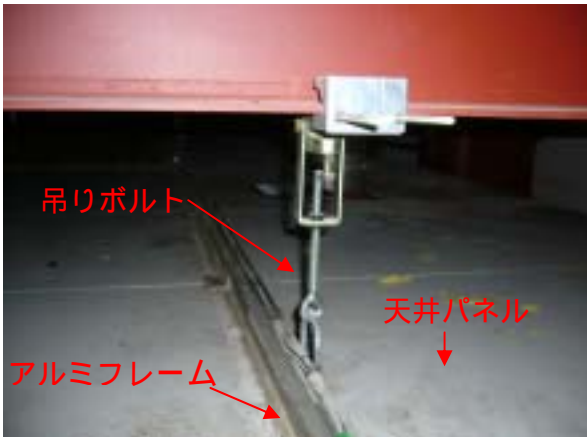
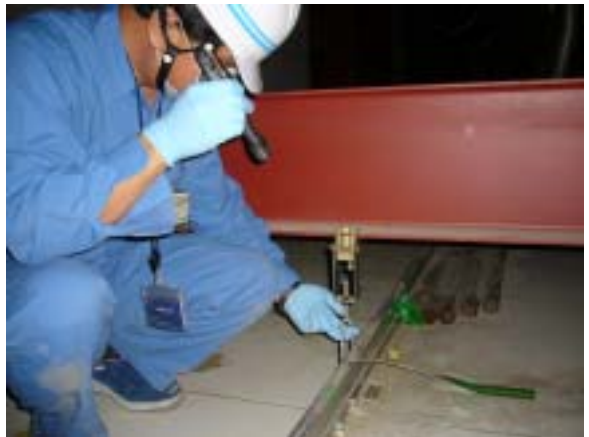
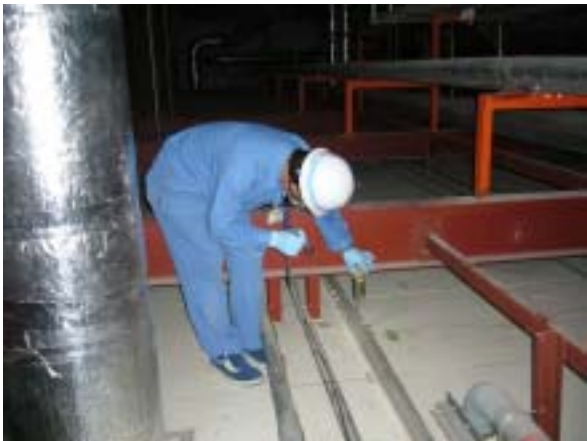
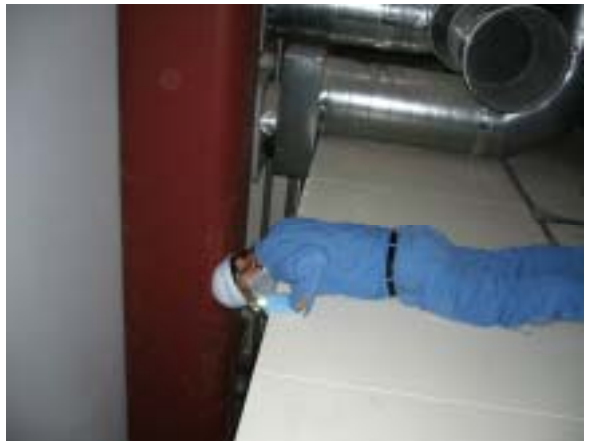
写真 1 ~ 6

遮蔽フードの天井裏は、作業者がパネル上を歩行することが可能な空間があるので、パネル上を歩いて吊りボルト及びバックルを手で一杯押したり、引いたりして正常であることを確認しました。

NO. 1 遮蔽フード天井裏点検状況(1)

NO. 2 遮蔽フード壁裏点検状況(2)

NO. 3 遮蔽フード天井吊り材状況

NO. 4 遮蔽フード天井裏点検状況(3)

NO. 5 遮蔽フード天井裏点検状況(4)

NO. 6 遮蔽フード天井裏点検状況(5)

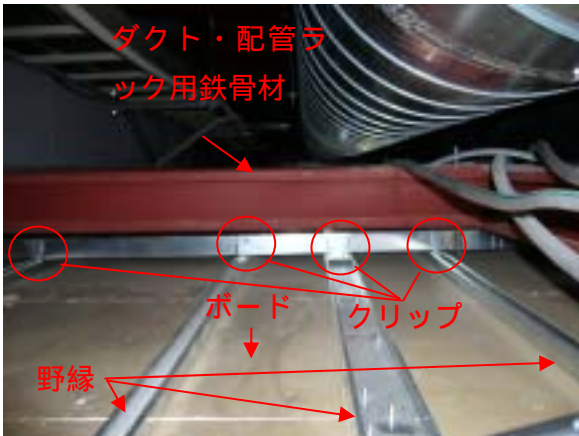
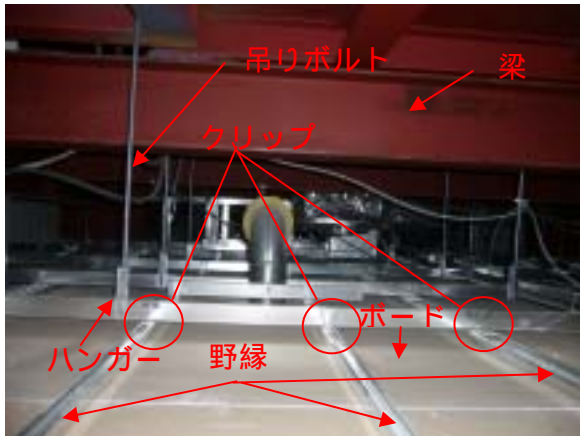
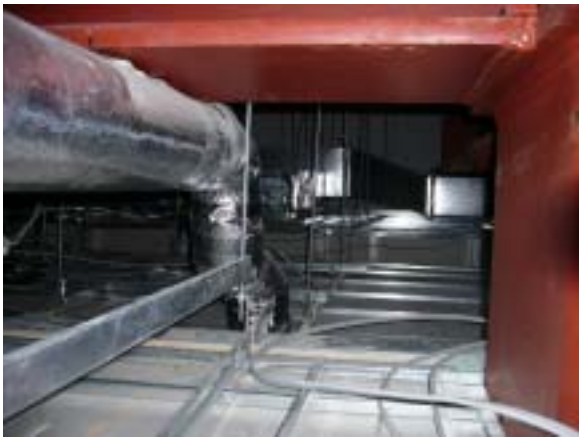
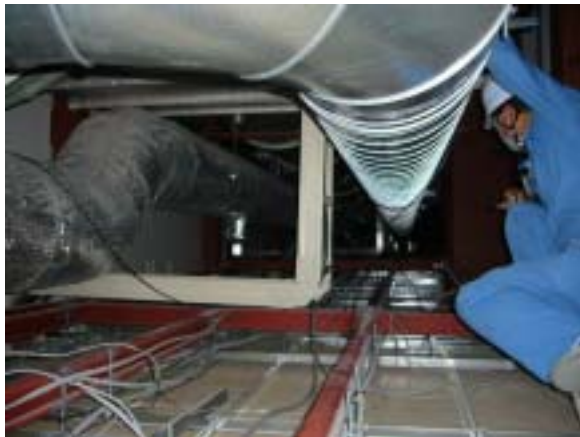
写真 7 ~ 10

吊り天井は、天井裏に配管ラックやケーブルラック等が設置され作業者が入ることができる足場のある箇所については天井裏に入り、天井吊り部材に歪み等がないか目視確認し正常な状態であることを確認しました。

NO. 7 吊り天井裏状況(1)

NO. 8 吊り天井裏状況(2)

NO. 9 吊り天井裏状況(3)

NO. 10 吊り天井裏点検状況

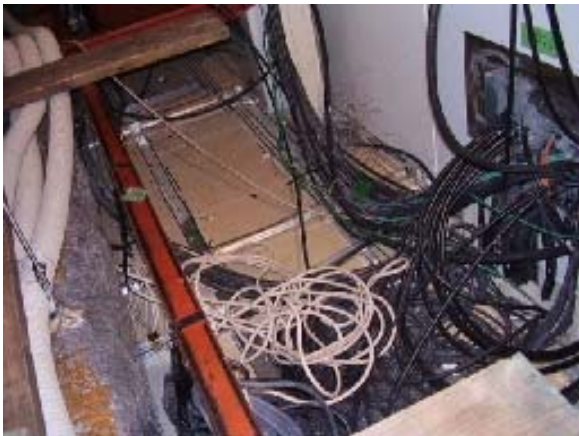
NO. 11 整線前の状態

足場のない部分は無理に入ると天井吊り金具が歪むおそれがあることから、点検口から天井裏を覗きこんで歪みがないか確認し、正常な状態であることを確認した。なお、4階メンテナンス通路の天井裏で遮蔽フードの境部分にケーブルが多量に天井板の上にのせられていたので、ケーブルを整線して上から吊しました。

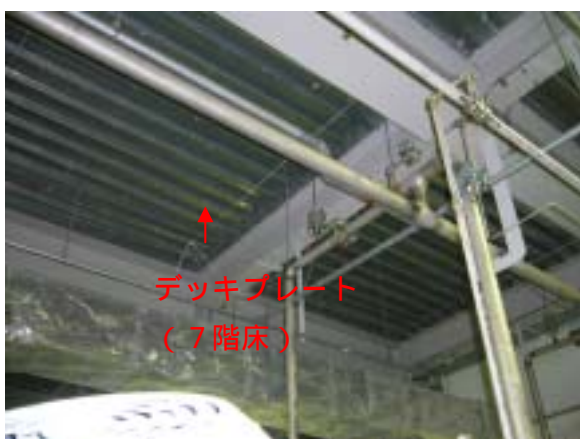
PCB 分解エリア・蒸留エリア等は、上の階の床がそのまま天井となっています。

NO.13 PCB分解エリア天井状況

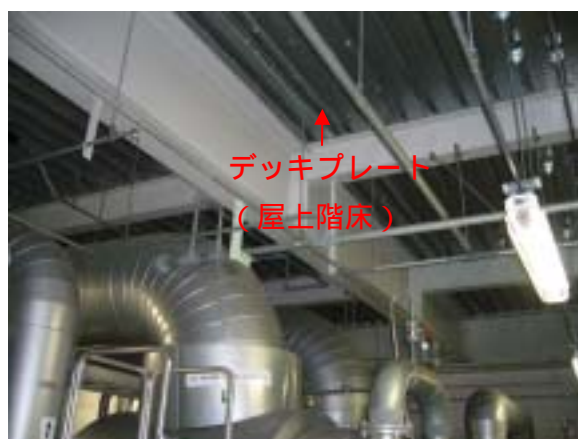
NO.14 蒸留エリア天井状況
