豊田PCB廃棄物処理施設において生じたPCB漏洩事故対策
について

平成18年6月15日

日本環境安全事業株式会社

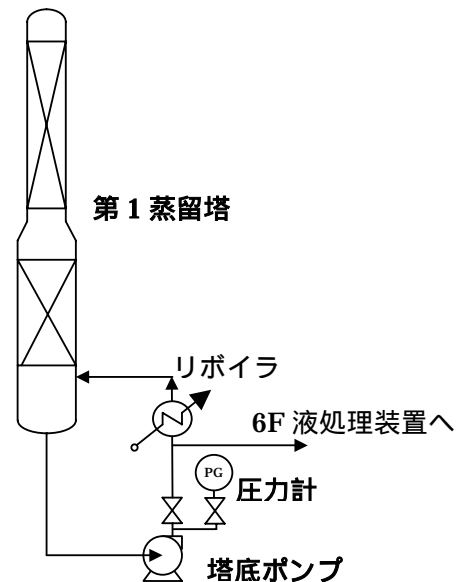
図 2-1 第 1 蒸留塔底ポンプ廻り概略図

平成 17 年 11 月 21 日午前 2 時頃、第 1 蒸留塔底ポンプの圧力計が脱落し、防油堤内に PCB 濃縮洗浄油(温度：約 200℃、漏洩量：約 200L、PCB 濃度：約 90%)が漏洩。(am2:07 火災警報発報(火災ではなく蒸気を検知したもの))

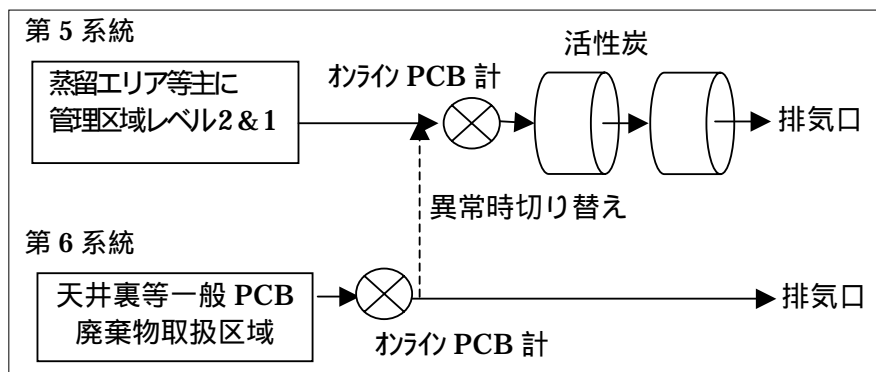
図 2-2 第 5・6 系統排気概略図

蒸留エリア(管理区域レベル 1)が PCB 蒸気により汚染。(am2:35 第 5 系統オンライン PCB 計異常値アラーム)

隣接天井裏(一般 PCB 廃棄物取扱区域)に PCB 蒸気の一部移行。(am2:47 第 6 系統オンライン PCB 計異常値アラーム)

通常活性炭処理していない第 6 系統から PCB 蒸気漏洩。

am6:02 活性炭処理系統(第 5 系統へ合流)にライン切り替え。

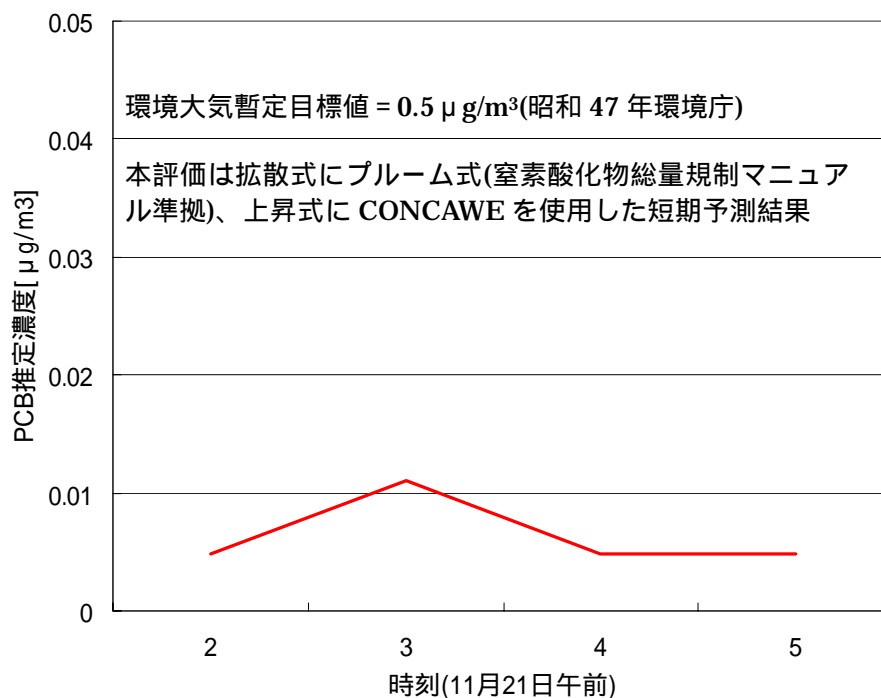
図 2-3 事故当日の最大着地地点*における大気中 PCB 濃度推定値の推移
(* 施設の南南西 午前 3 時は 1.9km、他は 10km の地点)

大気中 PCB 濃度について、当日の風向き(一貫して北北東)・風速により計算した結果、最大着地地点における濃度推定値の推移は図 2-3 の通りとなり、最高濃度推定値は以下の通りでした。

- 環境大気中 PCB 最高濃度推定値： 0.011 μg/m³

この濃度推定値は「PCB等を焼却処分する場合における排ガス中のPCB暫定排出許容限界について」(昭和47年環大規第141号)において示された環境大気の暫定目標値 $0.0005\text{mg}/\text{m}^3$ ($0.5\ \mu\text{g}/\text{m}^3$)を十分下回る値でした。

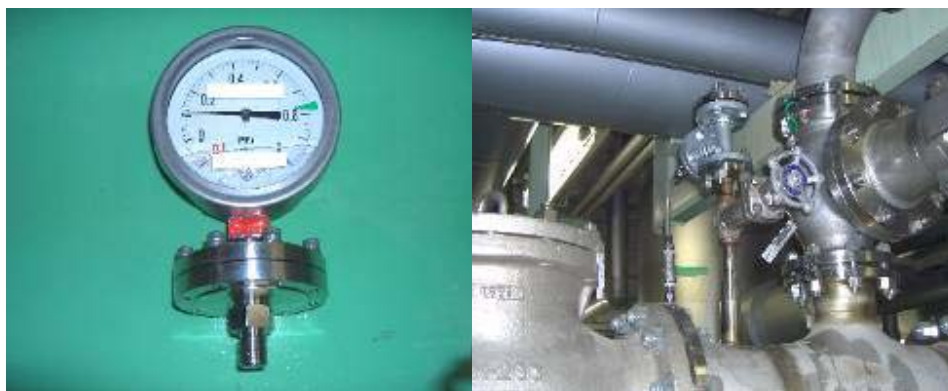
図 3-1 脱落した圧力計

- 脱落した圧力計は袋ネジで接続される形式であった。(図 3-1)
- 事故の約 50 時間前に銅製パッキンがつぶれていたため、当社の承認等が必要とされていたにもかかわらず、建設 JV の現場判断によりテフロン製パッキンに取り替えを行った。
- パッキン変更後、液処理設備への送液のため吐出弁のバルブ操作を行ったところ、流体関連振動*²と考えられるバルブの振動が確認されていた。(図 3-2)

当該圧力計の接続に袋ネジを使用していたため、フランジや溶接接続と比較すると緩みやすい構造であった。

事故前にパッキン材質をテフロン製に変更しており、使用温度条件等の運転条件に対して不適切な材質であったため、締付トルクが低下した。(事故当時、銅製パッキンの予備品もありませんでした。)

その後、ポンプ運転による微振動で徐々に緩み、脱落に至った。

- 圧力計取付け部の緩みが生じにくくなるよう、接続方法を袋ネジ方式からフランジ接続方式に変更しました。また、圧力計を配管とは別の支持に固定し、キャピラリー(導圧管)で接続し、視認性の向上等を図りました。また、PCB、油類(危険物)の配管に設置していた全ての袋ネジ方式の圧力計についてもフランジ接続方式に取り替えしました。なお、これら対策につきましては想定される配管振動でフランジ接合部に緩みが生じないことを建設JV研究所の加振実験装置で確認いたしました。

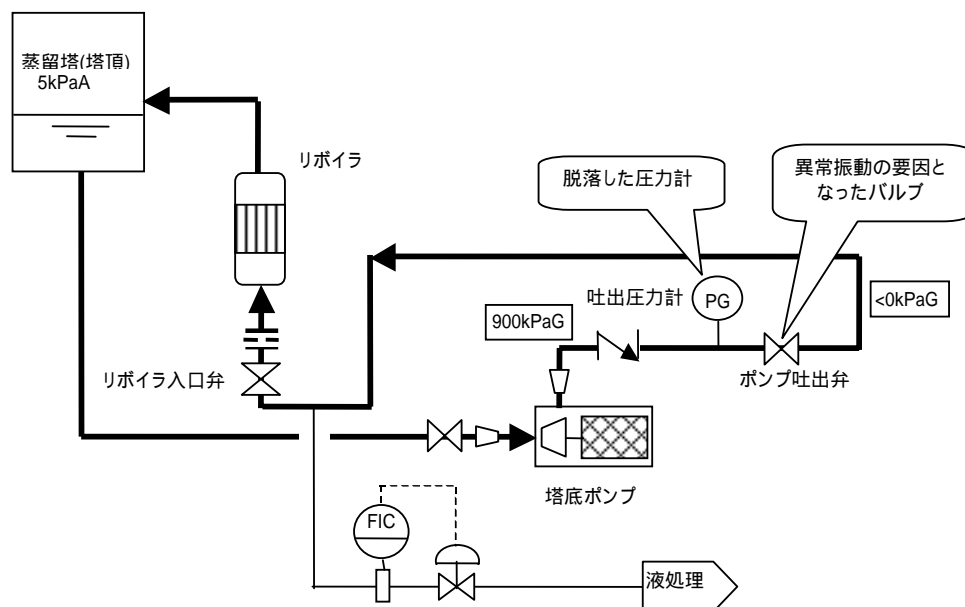
図 3-2 流体関連振動発生時の配管ラインと運転圧力

本来はポンプ吐出弁を全開状態として、リボイラー入口弁で圧力調整等を行うべきところ、ポンプ吐出弁を用いて圧力調整等を行ったため、吐出弁の下流側が減圧状態になり、流体関連振動と考えられる異常振動が発生し、その振動によりさらに締付トルクが低下した。

- 第1蒸留塔塔底ポンプからの流体関連振動の発生を防止するため、財団法人産業廃棄物処理事業振興財団の専門家の意見を踏まえ安全性評価を行い、リボイラ入口弁及びポンプ吐出弁を全開で運転できるように、ポンプ吐出側及びリボイラ入口弁の上流側に制限オリフィスを挿入し、異常振動確認を行って異常振動のないことを確認しました。
- さらに、この塔底ポンプの機能は、大流量低揚程のリボイラ循環機能と小流量高揚程の液処理への送液機能の二つであり、これを1台で満足させるため高流量高揚程の大型ポンプ仕様となっております。そのため、現状ポンプ及び上記の追設オリフィスを撤去し、それぞれの機能に特化させたりボイラ循環用塔底ポンプと液処理送液用ポンプを設置して、エネルギーロスを低減する変更を行いました。この変更により、余計なエネルギーが消費されないこととなり、それに伴い、振動も低減されました。

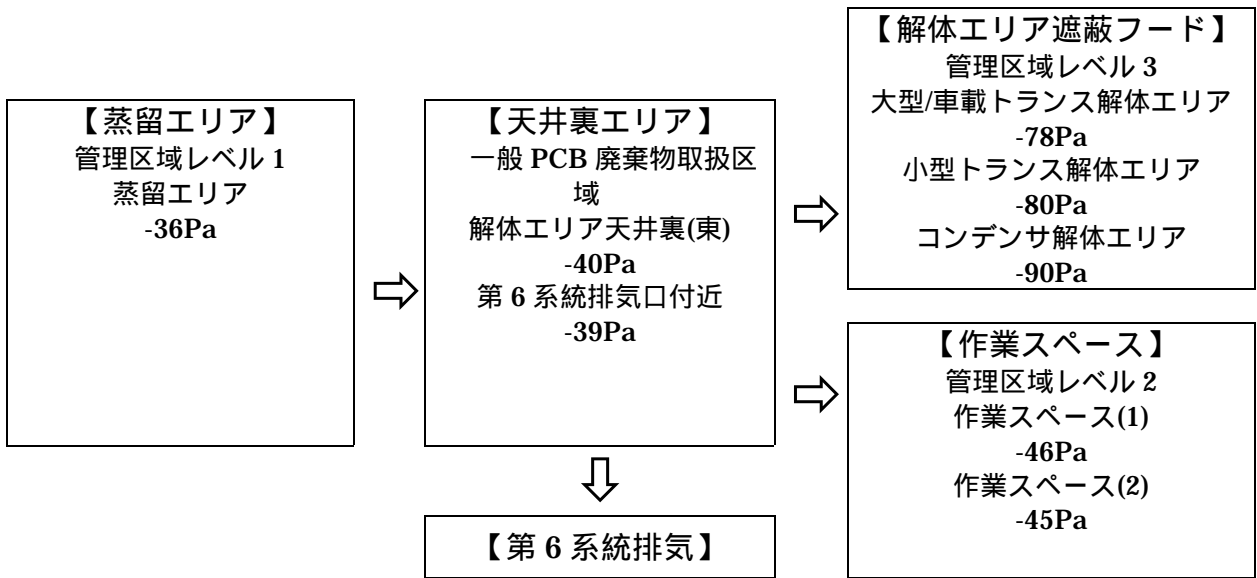
図 3-3 PCB 漏洩エリアの負圧値確認結果

- PCB 蒸気漏洩経路の負圧を確認した結果、解体エリア天井裏(一般 PCB 廃棄物取扱区域)の負圧測定値は $-39 \sim -40\text{Pa}$ であり、一方蒸留エリア(管理区域レベル 1)の負圧値が -36Pa であり、負圧の逆転が生じていた。(図 3-3)
- また、PCB 蒸気漏洩経路確認試験において蒸留エリアで発生させたスモークが天井裏エリアに浸入し、その一部が第 6 系統排気口に至ることが確認された。(図 3-4)

さらに、天井裏が負圧となり、蒸留エリア(管理区域レベル 1)との間に負圧の逆転が生じて、PCB 蒸気の一部が天井裏に流入した。

- 豊田事業所施設では管理区域レベル 3 に隣接し、かつ通常は人が立ち入らない天井裏区域のような一般 PCB 取扱区域が存在します。このような区域を管理できるようにするため、第 6 系統排気エリアである一般 PCB 廃棄物取扱区域においても圧力測定が出来るよう、マンメーターを設置し、常時差圧値が表示されるようにしました。今後、この一般 PCB 廃棄物取扱区域の差圧値を日常的に管理し、管理区域レベル 1 の負圧レベルより深くないようにしてまいります。

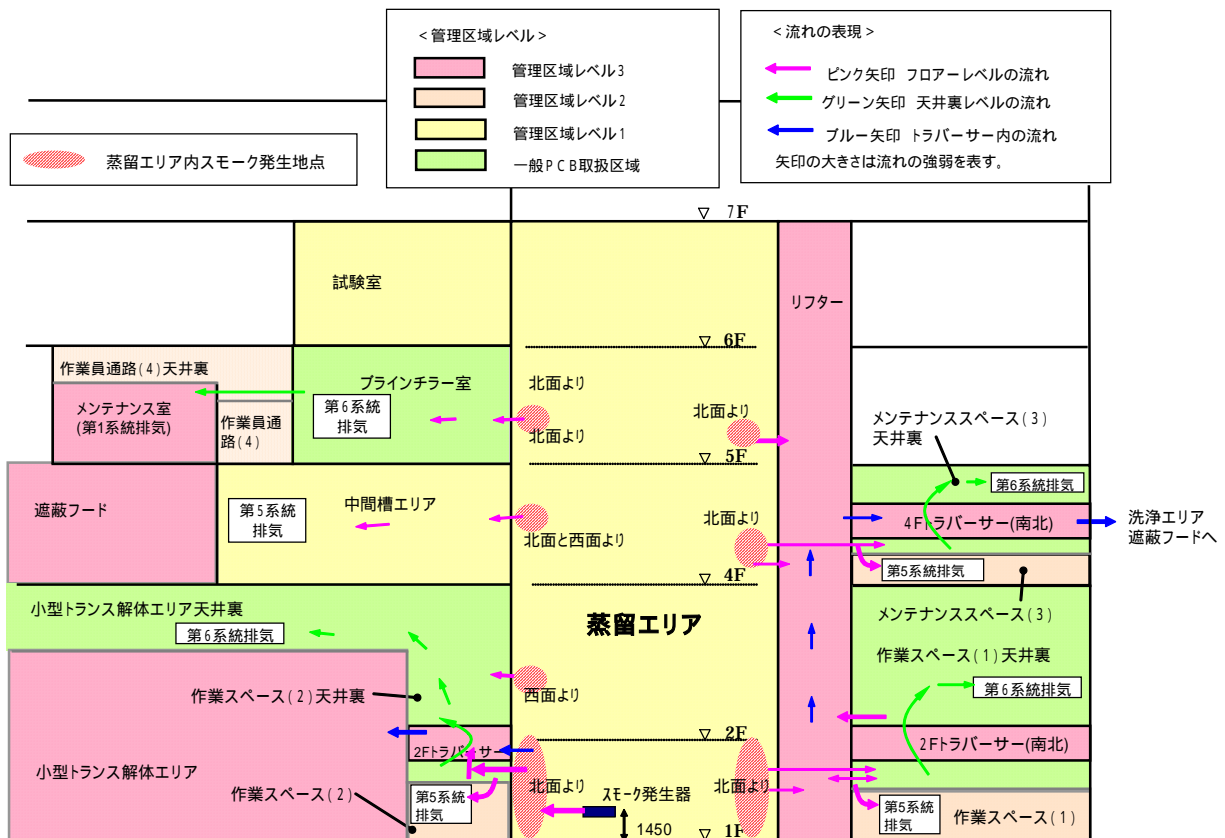
図 3-4 スモーク流立面概念図(スモークテスト結果)

小型トランスエリアの天井裏(一般 PCB 廃棄物取扱区域)の配管貫通部等の仕舞いが不十分で漏洩経路となり得る隙間が空いていた。

- 配管貫通部等の開口仕舞いを確実に密閉するよう、安全総点検において開口部の確認を行うとともにシーリング等の対策を行いました。(4.(2) 参照)
- 第 6 系統排気においても、事故時に未処理の排気が外部に排出されないよう、活性炭吸着槽を設置し、第 6 系統排気を常時活性炭処理することといたしました。
