豊田PCB廃棄物処理施設において生じたPCB漏洩事故について
(中間報告)

日本環境安全事業株式会社
事故対策委員会

(中間報告 概要)

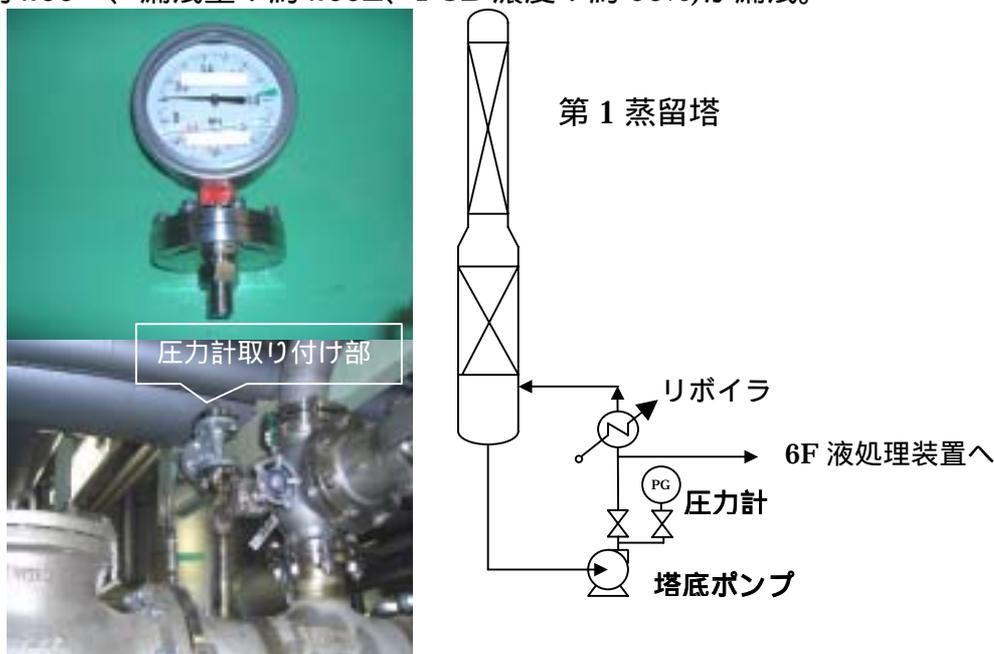
第 1 蒸留塔塔底ポンプの圧力計が脱落し、防油堤内に PCB 濃縮洗浄油(温度：約 200、漏洩量：約 200L、PCB 濃度：約 90%)が漏洩。

蒸留エリアに隣接した天井裏に PCB 蒸気が一部移行。

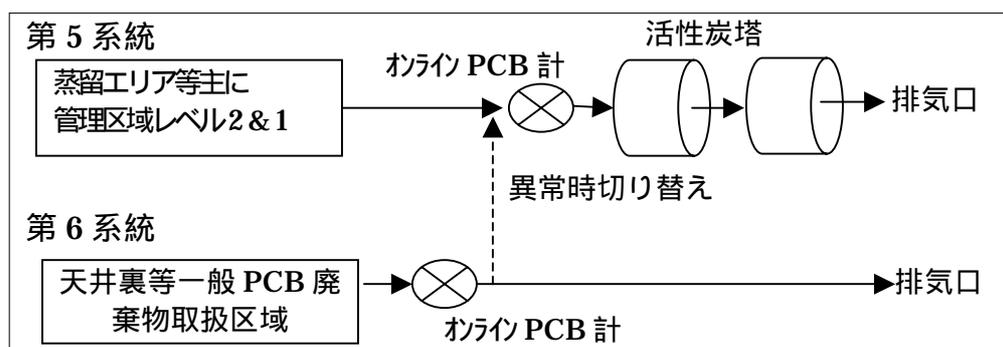
中央制御室作業員の操作対応が遅れ、第 6 系統排気口から PCB 蒸気漏洩。

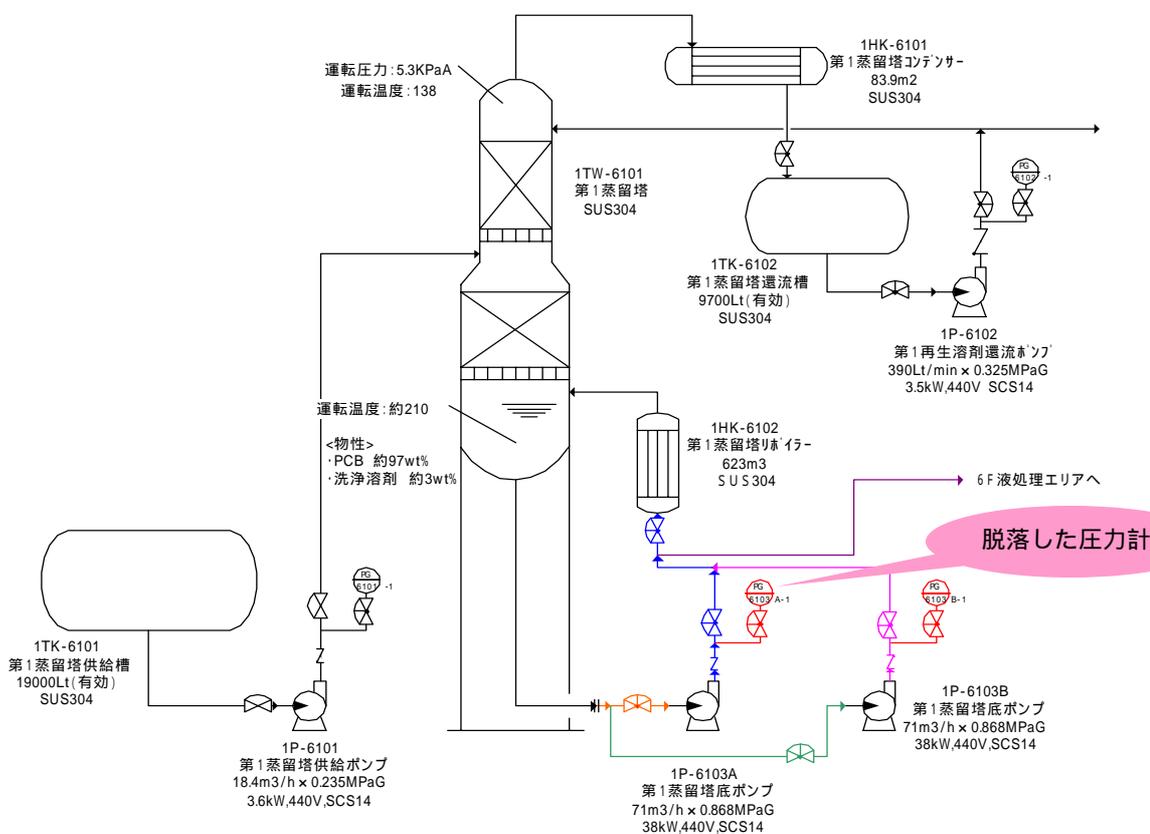
図2-1 第1蒸留塔塔底ポンプ周りフロー

平成17年11月21日午前2時頃、蒸留エリアにある第1蒸留塔からPCB濃縮洗浄油を取り出す塔底ポンプAに取付けた圧力計が脱落し、約200LのPCB濃縮洗浄油がエリア内の防油堤に漏洩しました。このPCB濃縮洗浄油から揮発したPCB蒸気が、PCBが存在しないはずの一般PCB廃棄物取扱区域を經由し、外部に漏洩しました。

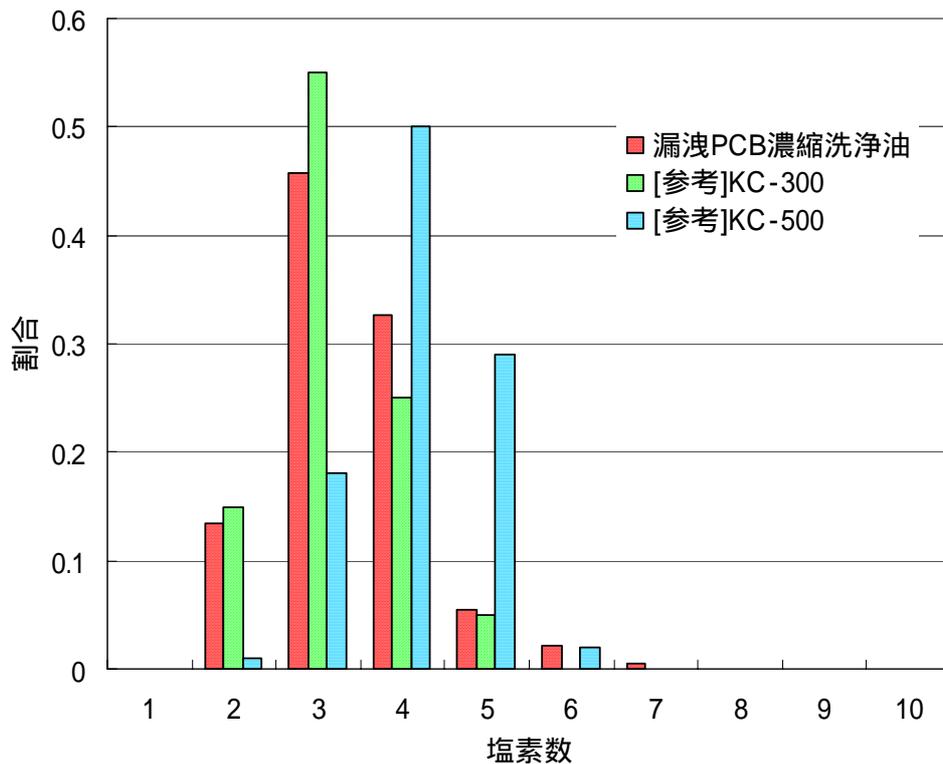
図 2-3 漏洩した PCB の同族体分布

漏洩した PCB 濃縮洗浄油は、温度が約 200 で PCB 約 90%、洗浄溶剤(主として C13 級 n-パラフィン)約 10%の混合液体です。PCB の同族体分布は図 2 のとおりでした。

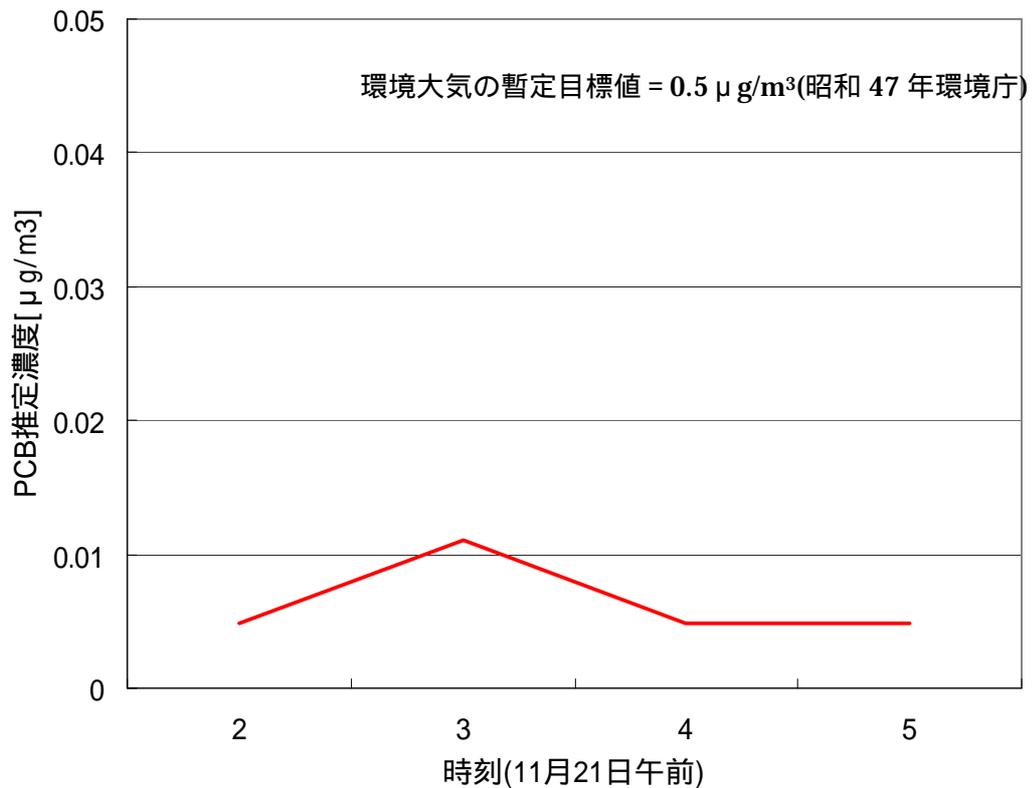
図 2-4 事故当日の最大着地地点*における大気中 PCB 濃度推定値の推移
 (* 施設の南南西 午前 3 時は 1.9km、他は 10km の地点)

大気中 PCB 濃度について、当日の風向(一貫して北北東)・風速により計算*した結果、最大着地地点における濃度推定値の推移は図 2-4 のとおりとなりました(計算条件を表 2-2 に示します)。最高濃度は $0.011\ \mu\text{g}/\text{m}^3$ と算定され、「PCB 等を焼却処分する場合における排ガス中の PCB 暫定排出許容限界について」(昭和 47 年環大規第 141 号)において示された環境大気の暫定目標値 $0.0005\text{mg}/\text{m}^3(0.5\ \mu\text{g}/\text{m}^3)$ を十分下回ったことから、健康への影響のおそれはないと考えられます。

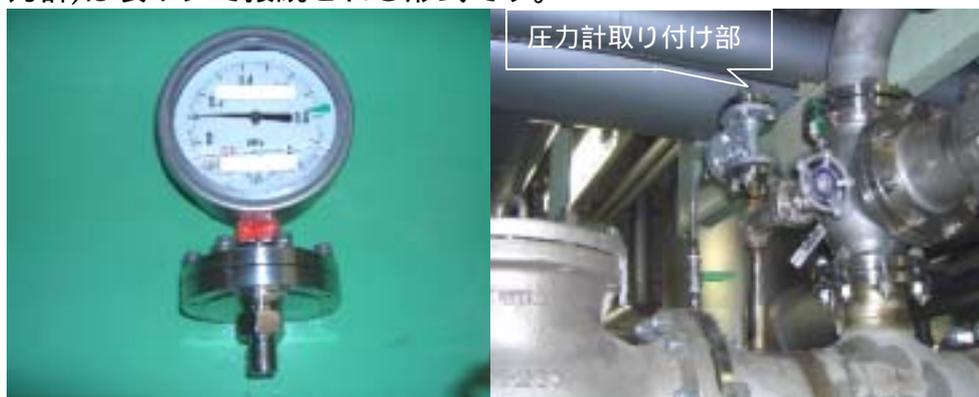
図3-1 脱落した圧力計

脱落した圧力計及びその取り付け部は図3-1のとおりで、圧力計(隔膜式圧力計)は袋ネジで接続される形式です。

- 脱落した圧力計のネジ先端部を実体顕微鏡等により観察した結果、ねじ山の一部分が根本側に変形していたが、その他は正常であったこと。
- 事故前の11月18日の21時頃、銅製パッキンがつぶれていたため、建設JVの現場判断によりこれを取外し、耐熱性に劣るテフロン製パッキンに取り替えを行ったこと。

脱落した圧力計のネジ先端部は、ねじ山の一部分が根本側に変形していたが、その他は正常であったことから、脱落落下時に配管もしくは床面との衝突により生じたものであり、圧力計の脱落は、ネジ部が緩んで外れたものと推定されます。このこと及び事故当時の状況から、不適切なパッキンの使用のもと、配管に生じた振動により、圧力計ネジ部が緩み、落下したものと推定されました。

- 圧力計の接続が袋ネジを使用しているためフランジや溶接接続と比較すると緩みやすい構造であった。
- さらに事故前にパッキン材質をテフロン製に変更しており、使用温度条件等の運転条件に対して不適切であったため、締付トルクが低下した。
- 圧力計取り付けの袋ネジ部が吐出弁Aを開けたときの流体関連振動と考えられる異常振動によりさらに締付トルクが低下した。
- その後、ポンプ運転による微振動で徐々に緩み、脱落に至った。

- 圧力計取り付け部の緩みが生じにくくなるよう、袋ネジ式の接合部をなくし、フランジ式に変更する。また、圧力計への配管振動の影響を排除するとともに、熱伝導を抑制するため、圧力計を配管とは別の支持に固定し、キャピラリー(導圧管)で接続する。さらに圧力計脱落の主因で

はないが、振動の増大を起こしうる仮設サンプリング配管は撤去する。以上の方針で詳細な形式決定後、想定される配管振動でフランジ接合部に緩みが発生しないことを建設JV研究所の加振実験装置で確認する。

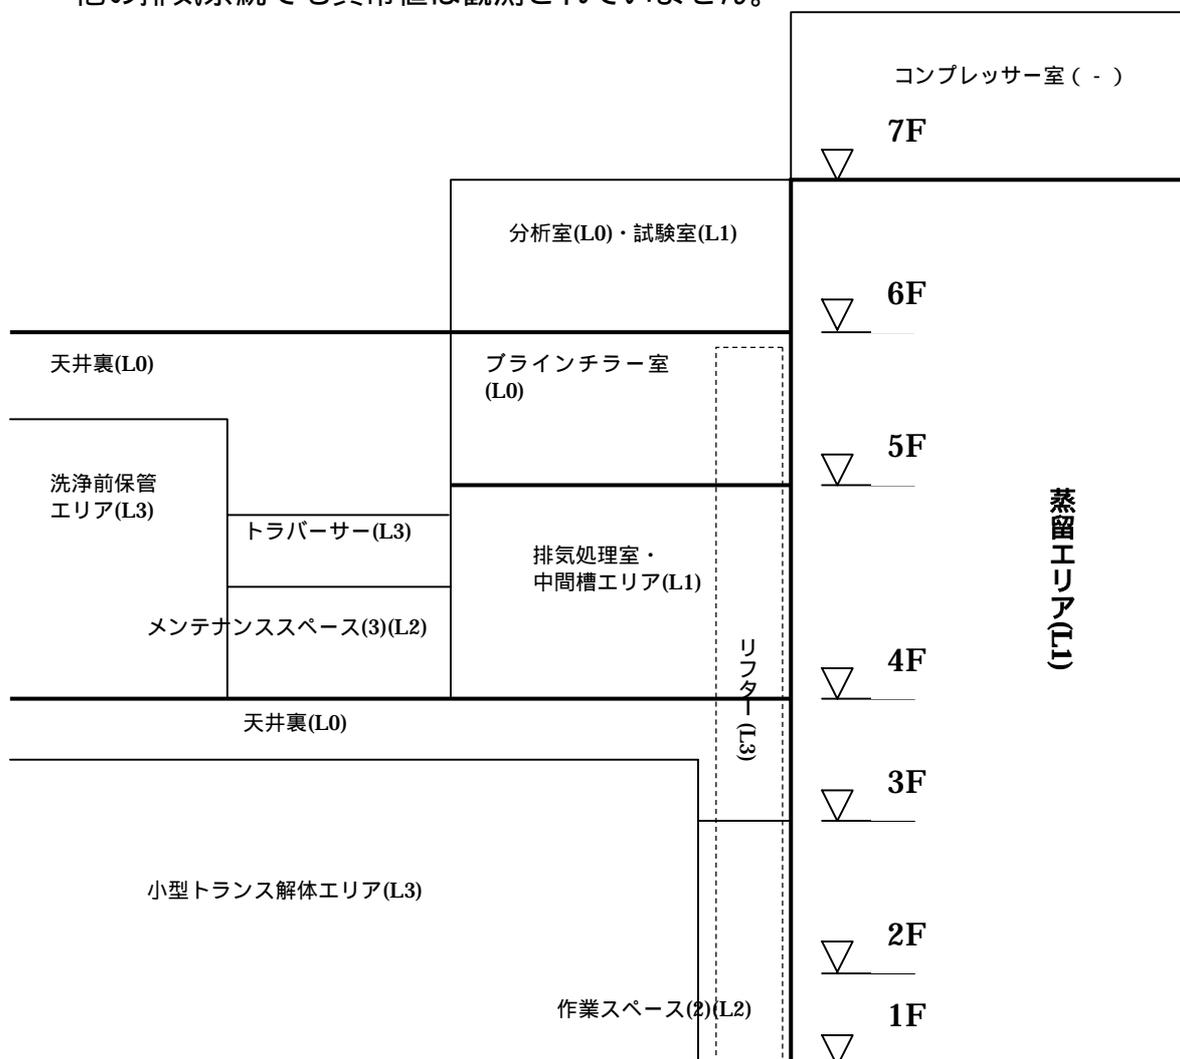
図3-2 蒸留エリア隣接区画概念立面図

PCB濃縮洗浄油の漏洩が起きた蒸留エリアは、管理区域レベル1でマイナス20Pa(11月17日の測定記録においてはマイナス36Pa)で管理される区域であり、そこに隣接する小型トランス解体エリアは管理区域レベル3と同等でマイナス70Pa(同マイナス81Pa)で管理される区域です。図3-2に示すとおり、これら両区域に壁で仕切られた空間が存在し、当該解体エリア天井裏と通じており、一般PCB廃棄物取扱区域として換気されています。

一般PCB廃棄物取扱区域は本来常圧なので、管理区域レベル1の中の空気が流れ込むことは通常ありませんが、事故後の調査の結果、当該解体エリア天井裏の圧力がマイナス35Paであること及び壁貫通部の仕舞いが不十分で明らかな隙間があることを確認しました。

PCB蒸気の漏洩は、壁貫通部の仕舞い確認で見つかった隙間が経路となり、小型トランス解体エリアの天井裏にPCB蒸気の一部が移行したことにより生じたものと推定されます。また、当該天井裏が に記載したとおり負圧となったのは、壁貫通部の仕舞い確認で見つかった隙間を通じて、管理区域レベル3相当の小型トランス解体エリア等から吸引されていたためと推定されます。

小型トランス解体エリアの天井裏(一般PCB廃棄物取扱区域)の配管貫通部等の仕舞いが不十分で隙間が空いていたため、天井裏が負圧となり、蒸留エリア(管理区域レベル1)で漏洩したPCBが天井裏を介して漏洩したものと推定されます。

- 各エリアの気密性を確保するため開口仕舞を確認し、必要に応じてシール剤の充填等を行う。
- 一般PCB廃棄物取扱区域が万が一PCBにより汚染されても施設外にPCBを排出させないよう、第6系統排気を常時活性炭処理する。
