豊田 PCB 廃棄物処理施設設置工事のプラント設備破損事故報告

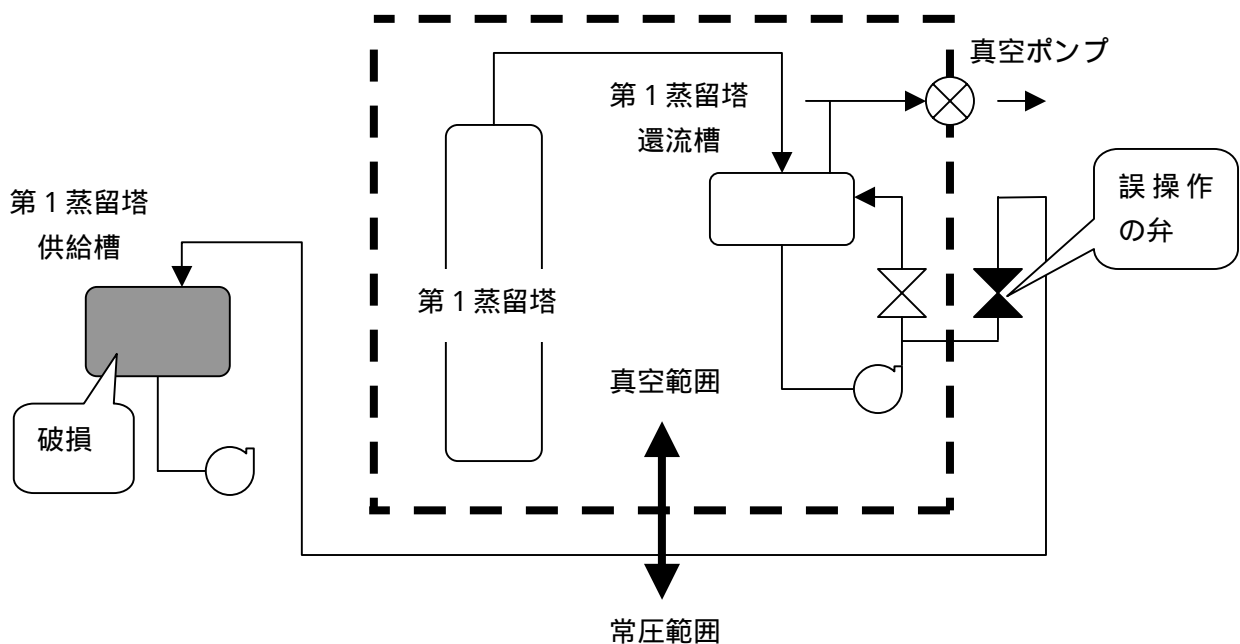
平成17年4月25日(月)午前11時20分頃、プラント設備の試運転のための準備作業として、第1蒸留塔の真空引きを実施した際、第1蒸留塔供給槽が破損した。(下図参照) 負傷者なし。その他の破損なし。

第1蒸留塔供給槽行き配管の元弁が開いていたため、本来真空引きを行わない予定であった第1蒸留塔供給槽まで真空に引かれてしまった。

- ・ 機器起動前には、責任者が弁開閉の再チェックを徹底する。
- ・ 万が一弁類が漏れていた場合でも危険がないように、真空範囲あるいは圧張り範囲の直近2次側を開放にする。
- ・ DCSによる中央監視及び現場に必要な十分な監視要員を張り付ける。

- ・ 試運転終了後は、通常“閉”状態で使用する弁で、真空系と常圧系を仕切るものは、常圧系側に仕切板を挿入する。
- ・ 常圧設計の槽では、圧力低下で吸込みポンプ停止のインターロックを追加施工する。
- ・ ヒューマンエラーを極小化するため、運転手順書を整備し、運転員にはDCSのシミュレータを併用した十分なトレーニングを行う。
