## 豊田 PCB 処理事業における豊田市の対応について

## 1 豊田 PCB 廃棄物処理施設への立入検査の実施状況について

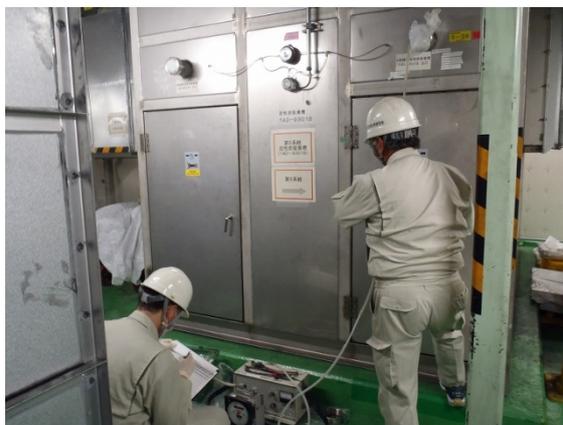
【②H27. 10. 26 排出ガス測定】

立入日	立 入 概 要
①	平成27年 7月22日	【大型保管容器搬入の確認】 ・大型保管容器の搬入の確認を行った。クレーン操作等が慎重に行われ安全に作業が実施されていることを確認した。
②	8月10日	【廃棄物処理法に基づく立入】 ・廃棄物処理業の許可更新にあたり、受入保管室、攪拌洗浄装置、真空加熱装置の確認を行い、申請どおりであることを確認した。
③	8月28日	【作業部会で報告があった箇所などの確認】 ・8月24日に実施した作業部会で報告があった、6階分析室の静電気除去テープについて、有機溶媒の危険性の掲示について、中長期保全計画で来年度修繕予定のオンラインモニタリング設備の確認を行った。
④	9月28日	【水質汚濁防止法に基づく採水】 ・最終放流槽からの排水の採水を行った。結果、排水にPCBが含まれていないことを確認した。
⑤	9月29日	【超大型コンデンサ解体設備及び運転廃棄物保管庫の確認】 ・超大型コンデンサ解体設備内での作業、運転廃棄物が入ったドラム缶の保管状況、ドラム缶の中身の仕分け作業の確認を行った。 (5ページ 写真①参照)
⑥	10月26日	【行政検査】 ・行政検査（排出ガス測定及び払出物の抜き取り検査）を実施した。結果、PCBが含まれていないことを確認した。 (5ページ 写真②参照)
⑦	10月27日	【高濃度運転廃棄物搬出の確認】 ・高濃度運転廃棄物の北九州PCB処理事業所への搬出作業

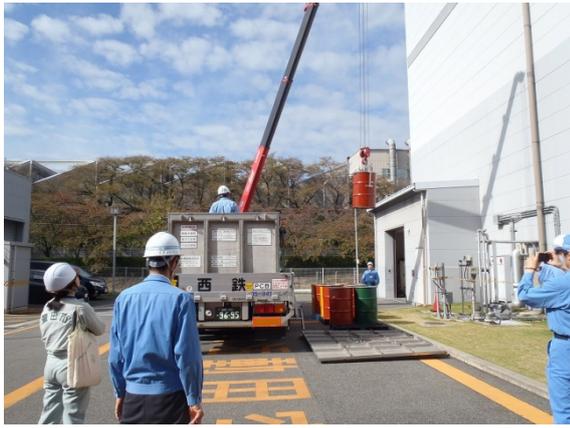
<p>の確認を行った。車両への積込みは安全に行われ、また、固縛もきちんと行われていた。</p> <ul style="list-style-type: none"> <li>・北九州PCB処理事業所への搬入時には、北九州市による搬入状況の確認も行われた。</li> </ul> <p>(6ページ 写真③参照)</p>
⑧	11月6日	<p><b>【総合防災訓練の確認】</b></p> <ul style="list-style-type: none"> <li>・総合防災訓練の立会いを行った。</li> </ul> <p>(6ページ 写真④参照)</p>
⑨	11月16日	<p><b>【排気設備の確認】</b></p> <ul style="list-style-type: none"> <li>・北九州PCB処理事業所におけるベンゼン漏洩トラブルを受け、モニタリング結果や排気設備の管理状況、本社からの横展開の状況などの確認を行った。</li> <li>・豊田PCB処理事業所では適切に運転管理されていることを確認した。</li> </ul>
⑩	12月4日	<p><b>【水質汚濁防止法に基づく採水（2回目）】</b></p> <ul style="list-style-type: none"> <li>・逢妻男川及び逢妻女川のダイオキシン類環境基準値超過の結果を受け、再度最終放流槽からの排水の採水を行った。</li> <li>・結果、排水にPCBが含まれていないことを確認した。</li> </ul>
⑪	12月25日	<p><b>【定期点検の状況、長期休暇中の連絡体制の確認】</b></p> <ul style="list-style-type: none"> <li>・定期点検の作業状況、年末年始の長期休暇中の近況連絡体制の確認を行った。</li> </ul>
⑫	平成28年 1月5日	<p><b>【施設の立上げ状況の確認】</b></p> <ul style="list-style-type: none"> <li>・各エリアの状況やオンラインモニタリング結果を確認し、年末年始の長期休暇中に異常がなかったことを確認した。</li> </ul>

【③H27. 10. 27 高濃度運転廃棄物の搬出の確認】

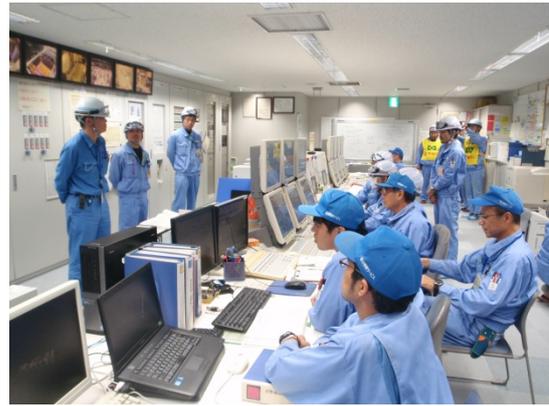
【④H27. 11. 6 総合防災訓練の確認】

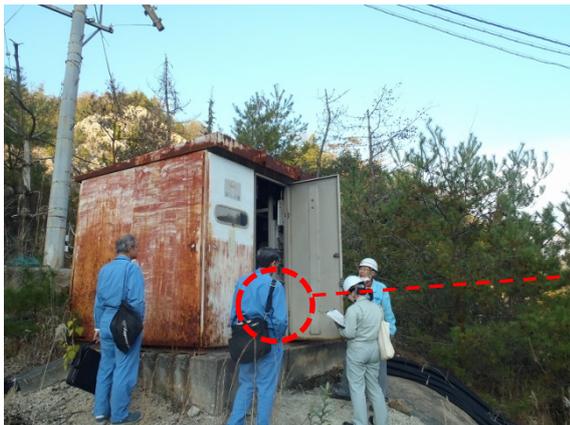
【⑦コンデンサ保管場所】

※早期処理の依頼をするとともに、PCB廃棄物の保管場所の掲示がなかったため、掲示をするよう指導した。
