豊田 PCB 処理事業における豊田市の対応について

1 豊田 PCB 処理施設への立入検査の実施状況について

表 1 JESCO への立入検査の概要

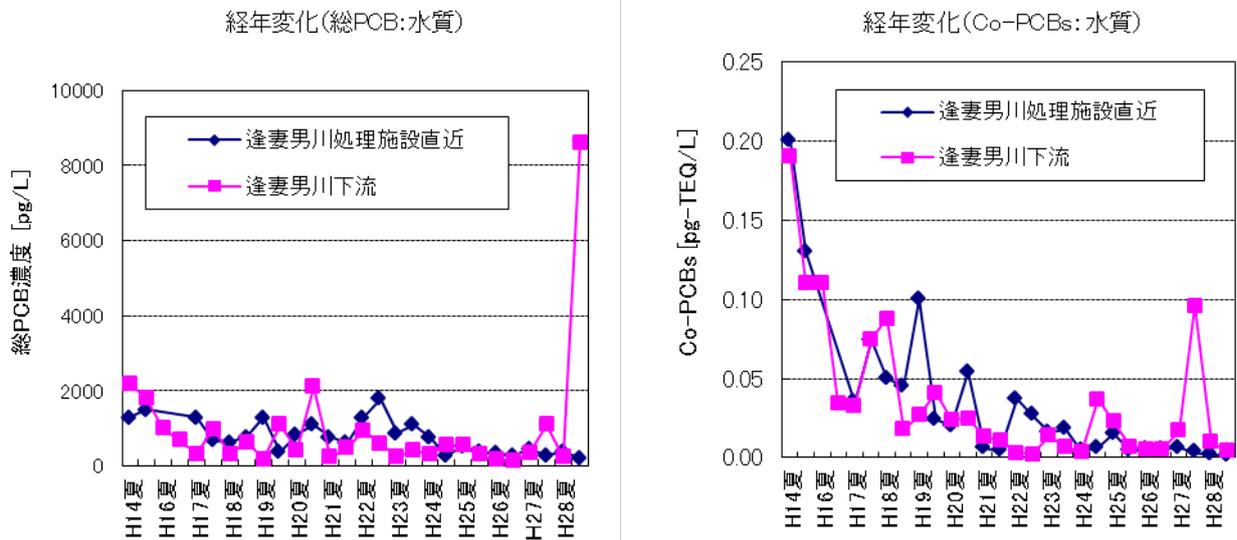
図3 PCB環境調査の経年変化（河川水質）

平成 28 年度に実施した調査結果は表 3、経年変化については、図 2 から図 5 までのとおりです。大気 (年 2 回)、河川底質 (年 2 回)、土壌 (年 1 回) については、過去調査結果の範囲内でしたが、河川水質 (年 2 回) において、冬季に実施した逢妻男川雲目橋の総 PCB 量が、過去の調査結果を超過する値 (8,600pg/L) でした。

なお、逢妻男川雲目橋にて検出された 8,600pg/L という値は、平成 14 年から環境省が実施している全国調査結果の範囲内であり、また、「人の健康の保護及び生活環境の保全のうえで維持されることが望ましい基準」として定められている環境

基準等（下記参考参照）と比較しても極めて低い値であることから、環境への影響はありません。

ただ、これまで継続実施してきた調査結果を超過していたことから、分析会社に対し、分析値の再確認を依頼するとともに、原因究明のため、採水当時の JESCO における操業状況やモニタリング調査結果を確認するとともに、逢妻男川流域で PCB 使用機器を所有、保管している 28 事業所へ立入調査を行いました。いずれも異常は見受けられず、原因は不明でした。

原因究明のため、今年度は、夏季に実施する逢妻男川の河川水質調査の調査地点をさらに増やし、詳細に調査を行います。

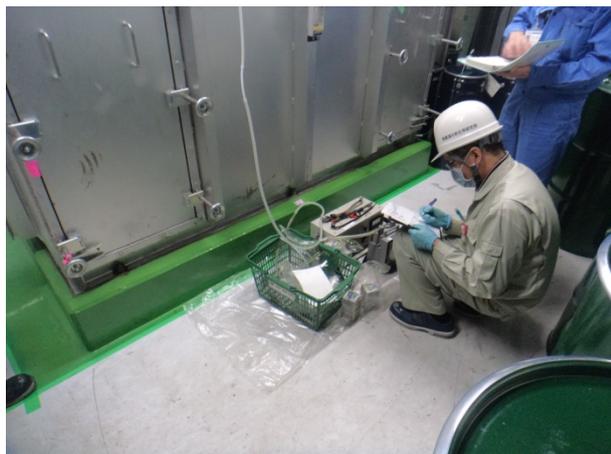
【H29.2.24 排ガス測定（活性炭処理後）】

立入日	検 査 概 要
①	平成 29 年 2 月 24 日	【行政検査】 ・行政検査（排出ガス測定及び処理後物の抜き取り検査）を実施した。結果、排出管理目標値（排出ガス）及び卒業判定基準（処理後物）未満であることを確認した。
②	3 月 30 日	【施設運転状況の確認】 ・稼働状況に異常は見受けられなかった。
③	4 月 13 日	【施設運転状況の確認】 ・稼働状況に異常は見受けられなかった。
④	5 月 18 日	【受入作業時の確認】 ・大阪エリアから搬入された PP コンデンサー（収集運搬業者：(株)JESCO-EXPRESS）の受入作業を確認した。 ・廃棄物の固縛状況、車両等への表示、マニフェスト等の携行品が適切であることを確認した。
⑤	5 月 31 日	【受入作業時の確認】 ・(株)ティー・エス・ケーが運搬したコンデンサー等の受入作業を確認した。 ・廃棄物の固縛状況、車両等への表示、マニフェスト等の携行品が適切であることを確認した。
⑥	6 月 28 日	【施設運転状況の確認】 ・稼働状況に異常は見受けられなかった。
⑦	7 月 3 日	【行政検査】 ・行政検査（排出ガス測定及び処理後物の抜き取り検査）を実施した。結果、排出管理目標値（排出ガス）及び卒業判定基準（処理後物）未満であることを確認した。
