旧田口家住宅（主屋）

旧田口家住宅（蔵1）

旧田口家住宅（蔵2）

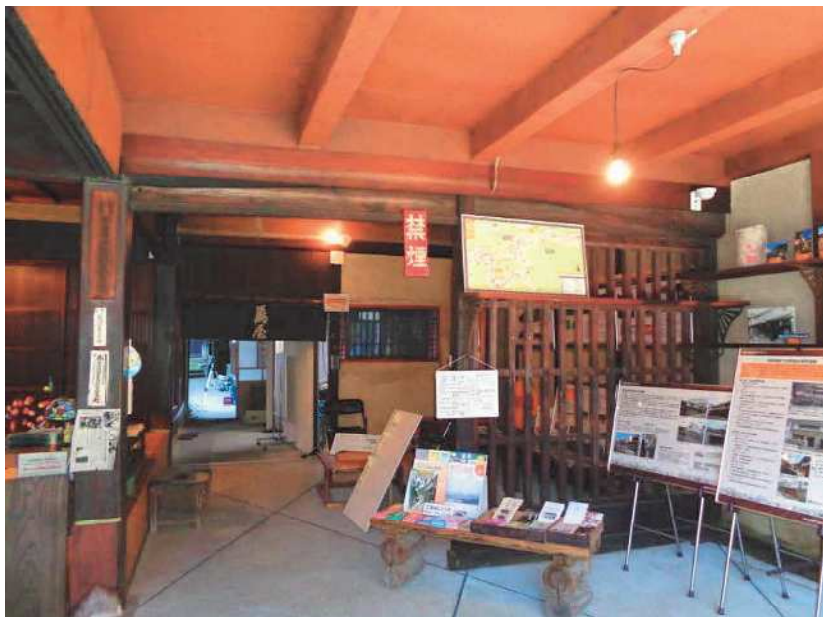
あぶらみせ

入口から北を望む

手前の2間×2間の空間はあぶらみせに改変する時に梁、柱、天井、土台が板金にて防火被覆された

正面の格子、柱は同時期に追加されたと考えられる

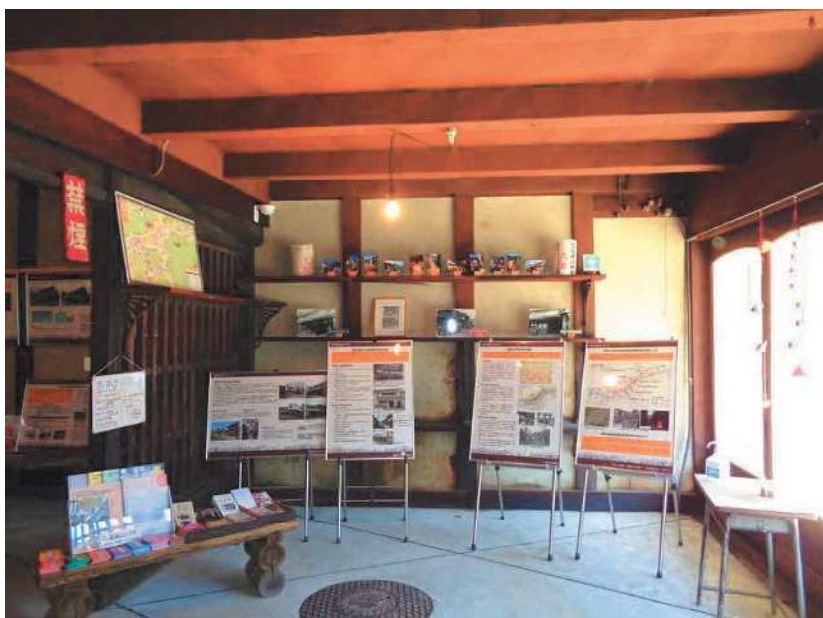
あぶらみせ

東面を望む

土壁の下部に劣化が見られる

床には油槽のマンホールが現存する

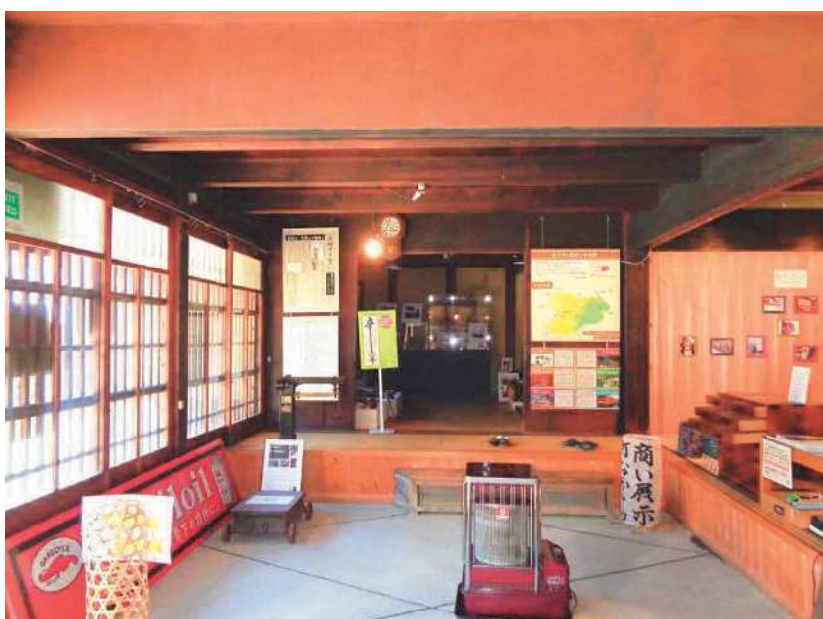
あぶらみせ

西面を望む

X4通りからX5通りの床は最近のもの

X8通りの柱下部には足固めの痕跡があり、上部は差し鴨居（溝付）である事から、この通りから西側はかつては床が張られていたが、あぶらみせとして使用するために土間を広げたと考えられる

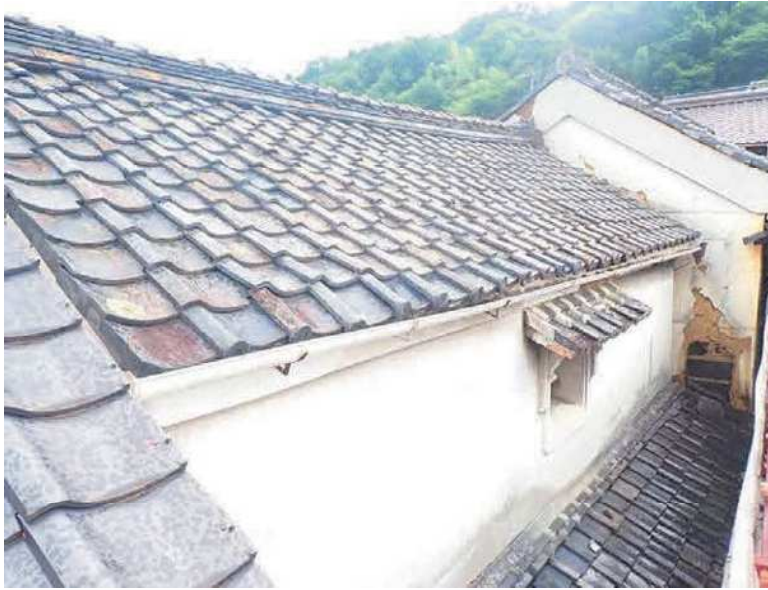
写真No1

東面外観 北西を望む

東面の外壁仕上は1、2階共漆喰塗り
土居熨斗瓦が全体に下っている

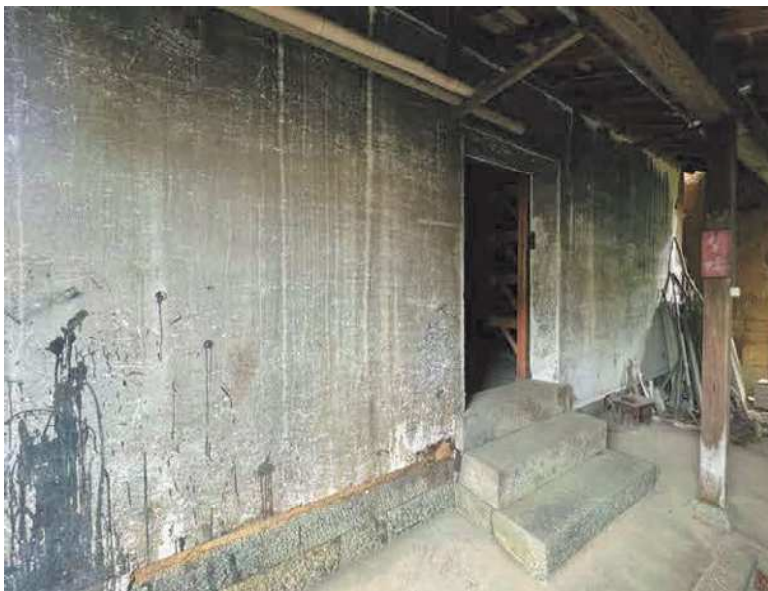
写真No2

東面外観 北西を望む

1階の漆喰は黒漆喰ノロ掛けの色が残っている
一部墨をこぼしたような跡が見られる

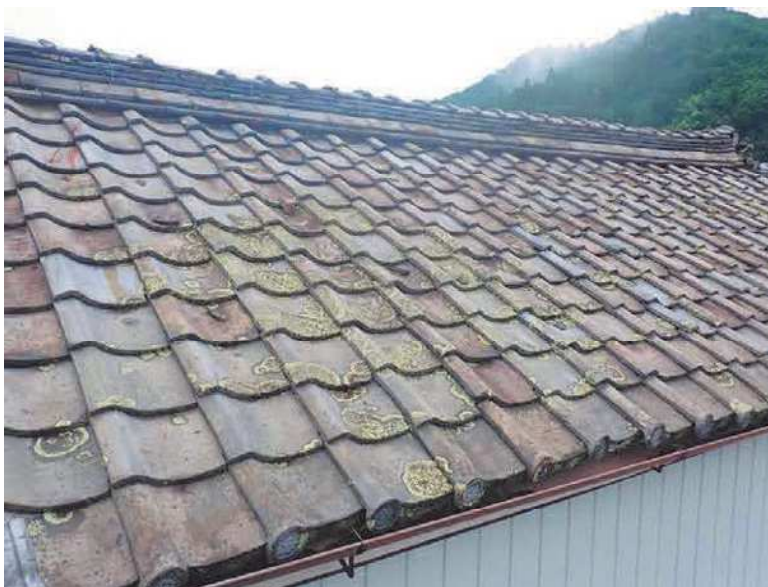
写真No3

西面外観 東南を望む

瓦は全体に劣化が進む
苔、割れ、ズレが見られ、伏間も劣化している
樋いに変色が見られる

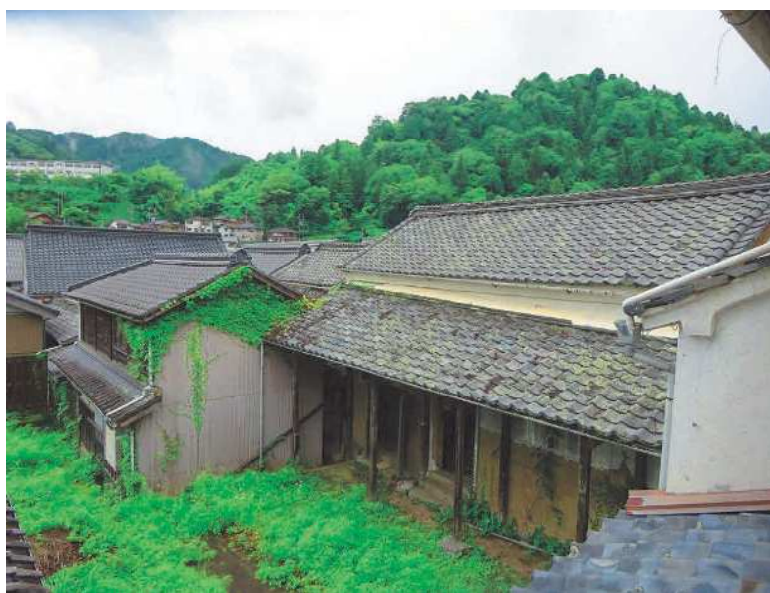
写真No2

東面外観 南西を望む

大屋根、庇とも瓦の劣化が進ん
でいる

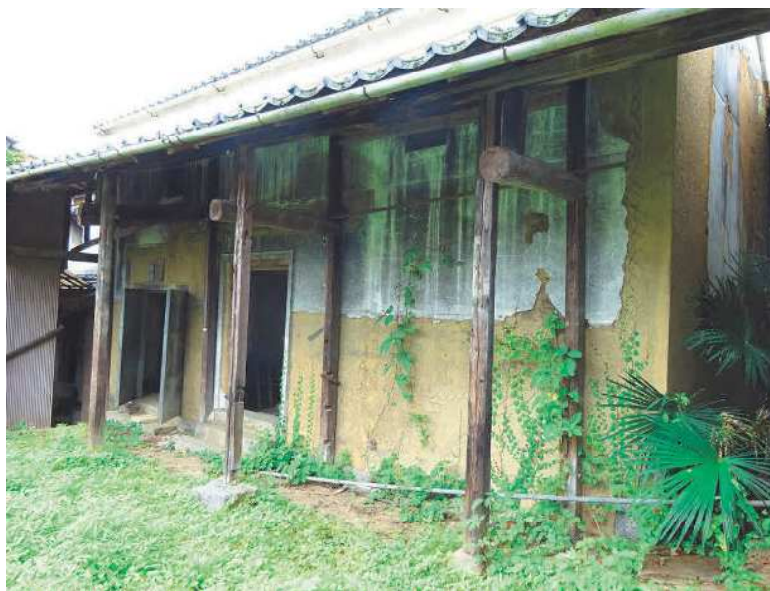
写真No3

東面外観 1階を見る

基礎上1.5m程までの腰壁は土壁
中塗りになっているが、上端に
一定間隔で釘跡が残っているた
め、かつては板等が張られてい
た可能性がある

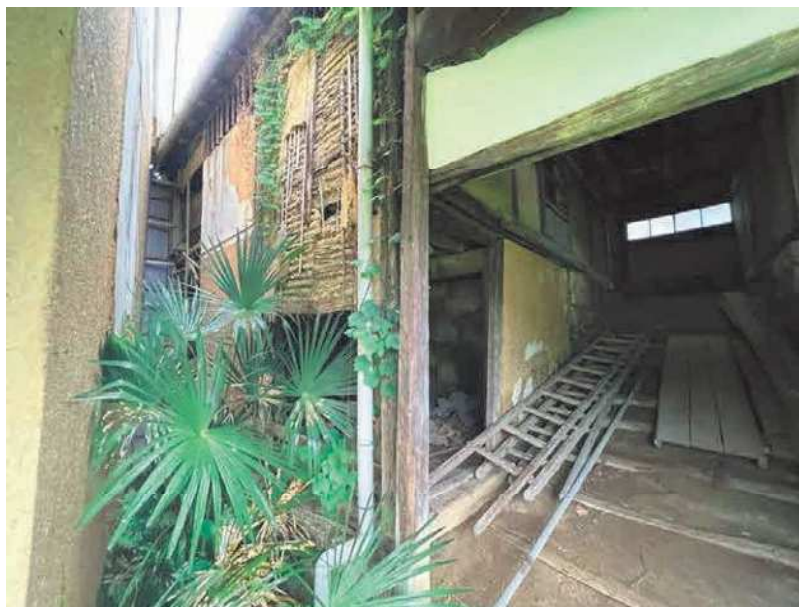
写真No2
撮影日：2022年7月4日

南面（西）外観 北西を望む

塗籠壁 崩落している

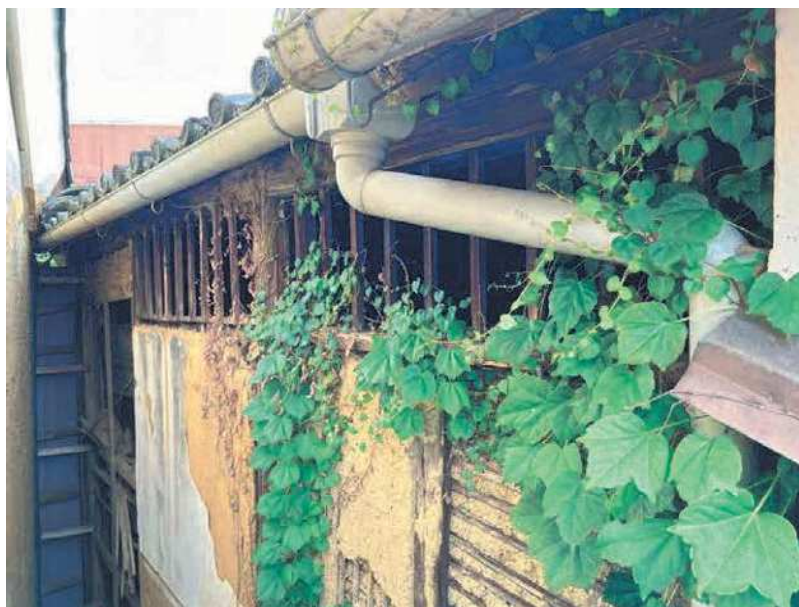
写真No3
撮影日：2022年7月11日

南面（西）外観 北西を望む

塗籠壁 崩落している

開口部の木格子

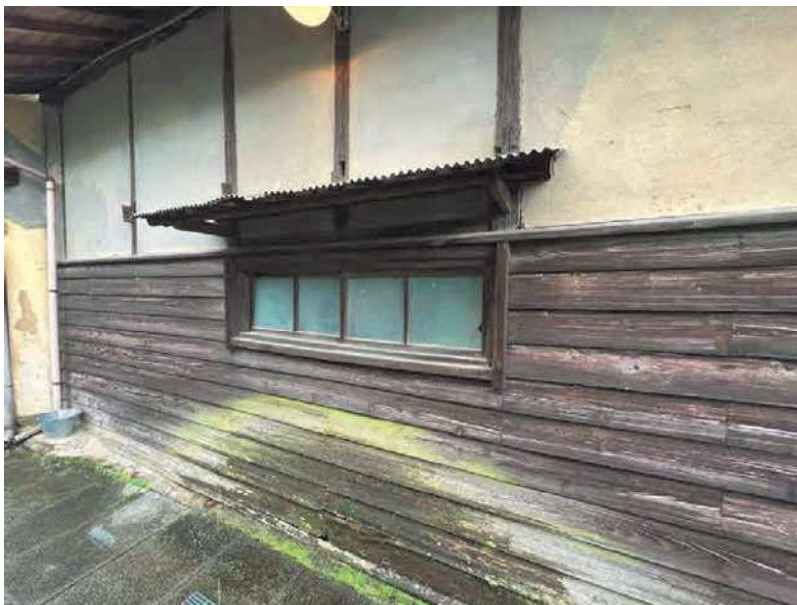
写真No10
撮影日：2022年7月4日

北面 外観

苔あり

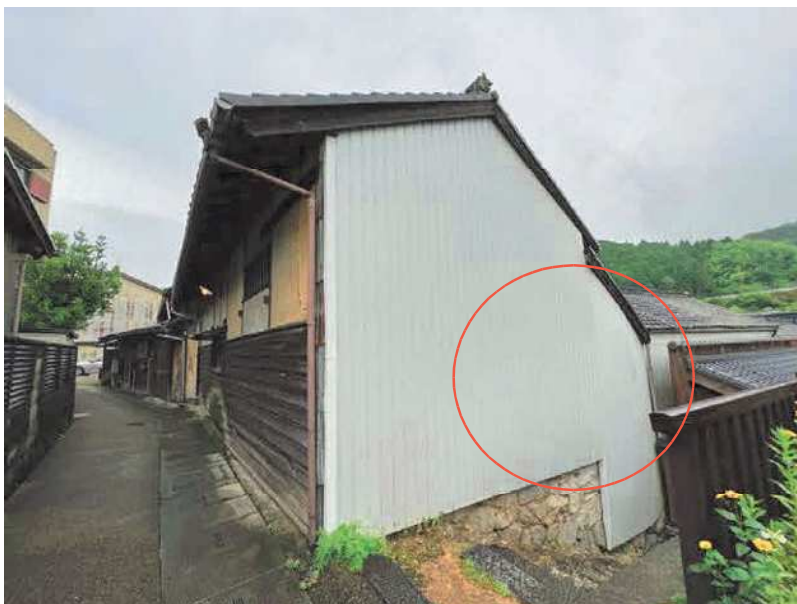
写真No11
撮影日：2022年7月4日

西面 外観 東を望む

角波トタン張り

壁面が孕んでいる

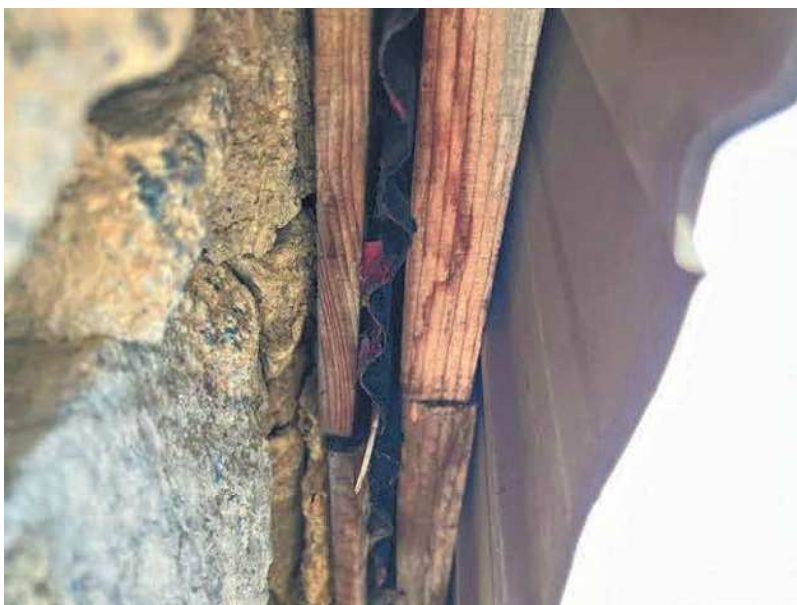
写真No12
撮影日：2022年7月4日

西面 トタン下状況

角波トタンの下に
古い小波トタンあり

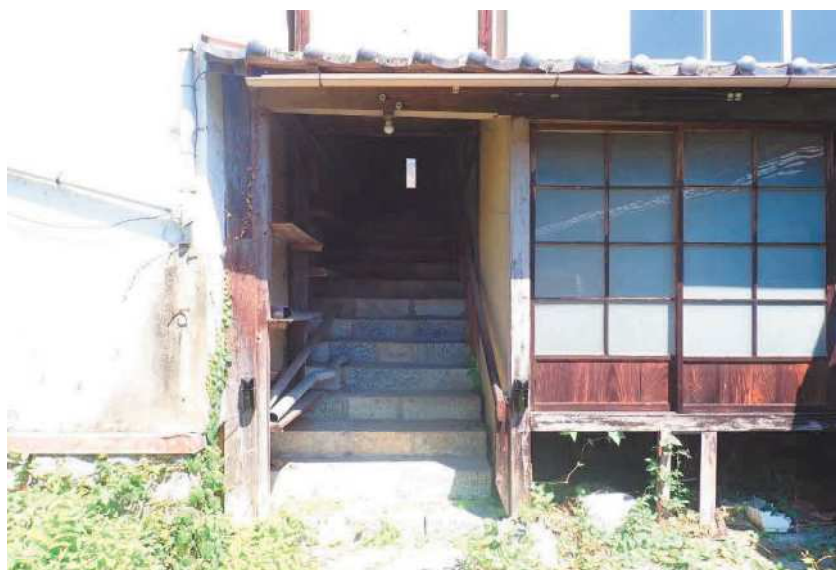
写真No6

外観 階段前から北を望む

蔵4外壁に接して建つ。
木部にペンキ塗りの痕跡。

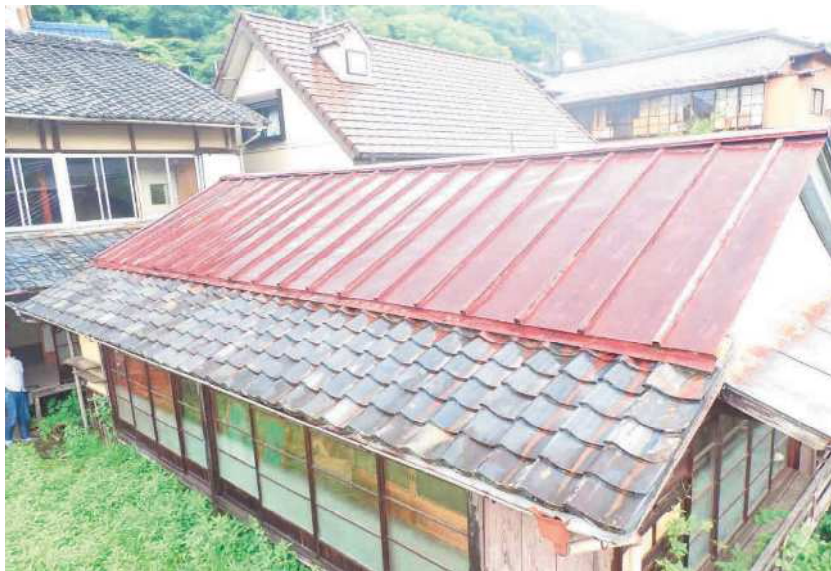
写真No4

西面屋根を望む

屋根：亜鉛鉄板瓦棒葺き
下屋屋根：いぶし棧瓦葺き
庇：亜鉛鉄板平葺き

鉄板は全面に錆。腐朽。
朱色の塗膜が残る。

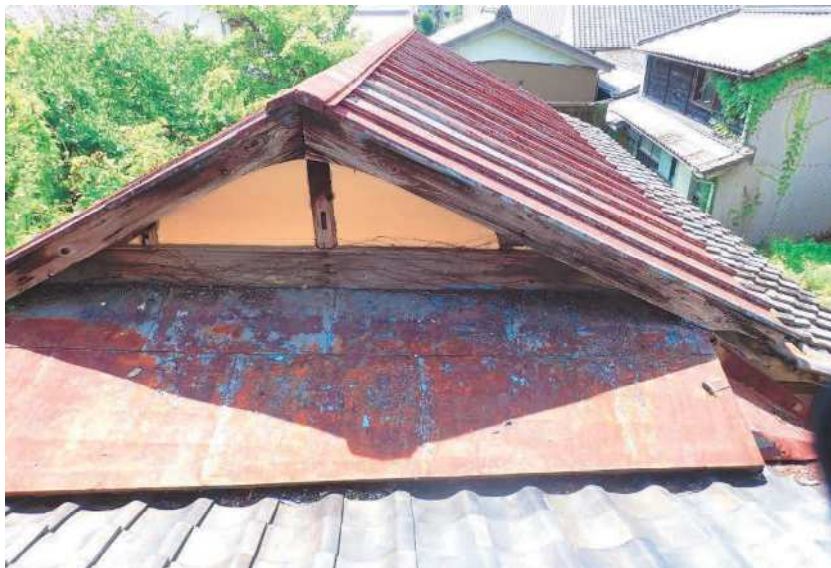
写真No5

妻側屋根 南を望む

鉄板部は錆が進行し、腐朽して
いる。
