資料7

平成30年度 第2回 豊田市自転車利用環境整備推進会議

～自転車通行空間整備路線の改善に向けた取組～

平成31年3月15日（金）

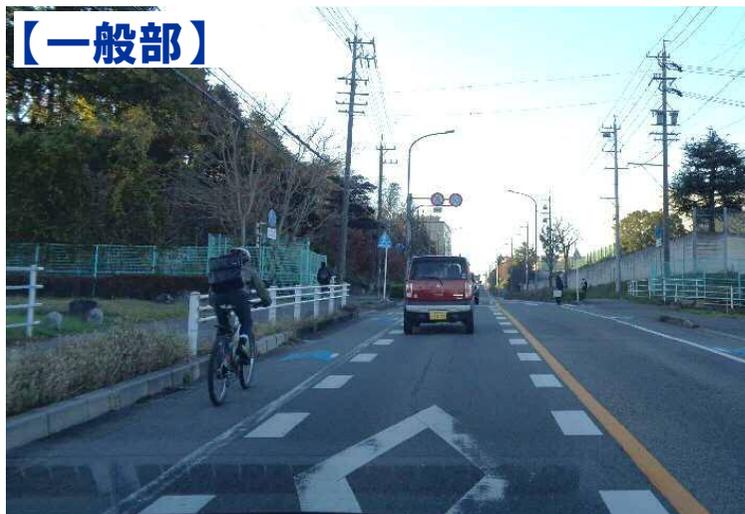
【一般部】

○交差点付近は幅が狭いため、危険を避けようとする歩道を走行する。

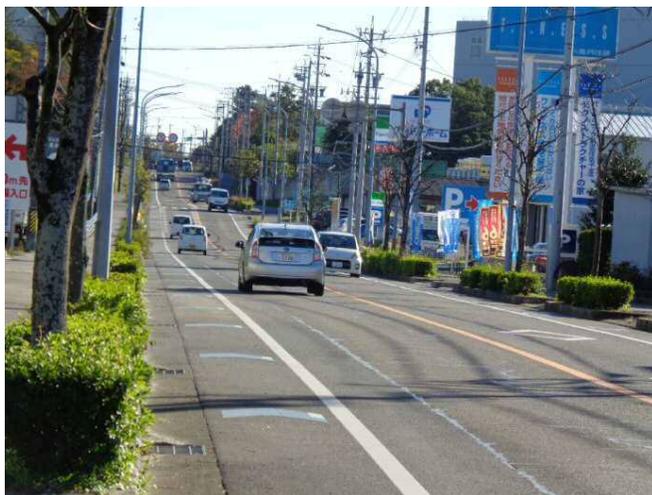
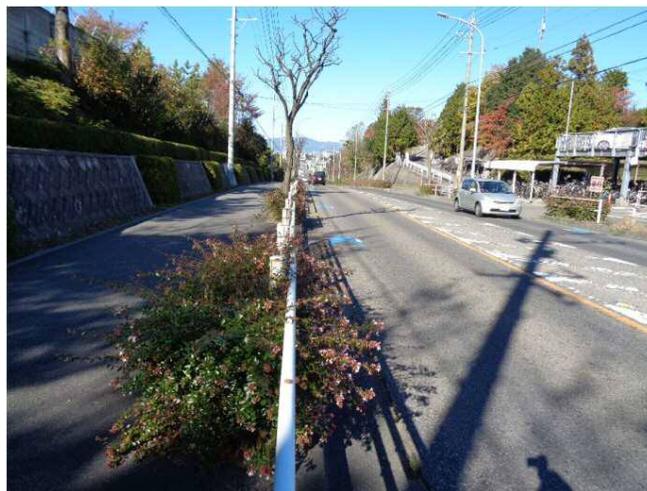
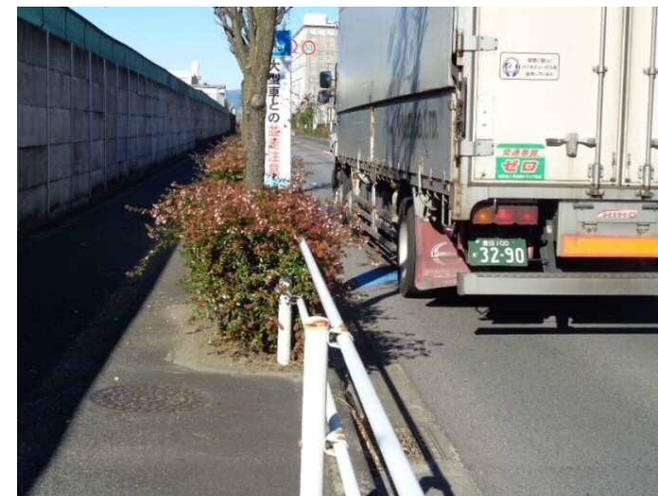
○植栽の枝が車道側にはみ出しており、自転車通行空間を阻害している。

- 乗入部の設置
⇒擁壁がない箇所に乗入部を設置
- 植栽の撤去
- 注意看板設置
⇒乗入部手前に注意喚起看板設置
⇒歩道部に注意喚起看板設置

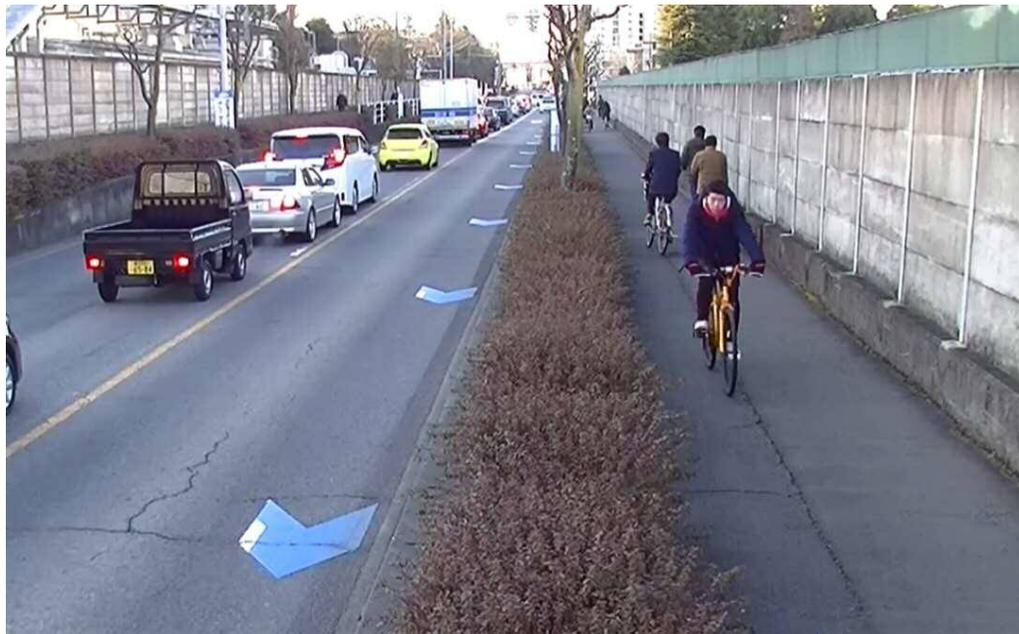
【単路部 西側】2018/1/30AM7:30

○自転車と歩行者が交錯し危険な状況である。

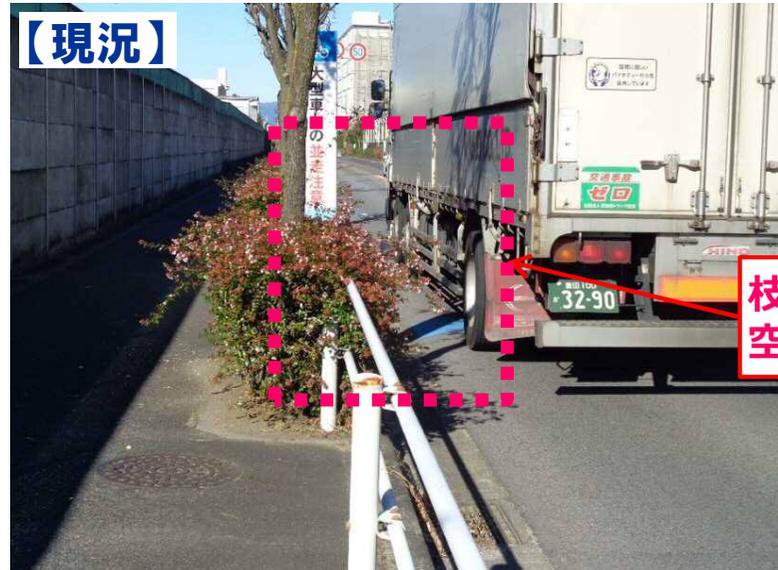
【現況】

枝が張り出し、
空間を狭くしている

- 自転車通行空間へ影響している植栽を剪定
⇒ 視覚的に自転車通行空間を広く見せる

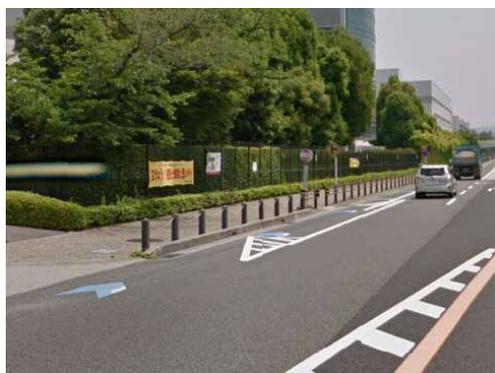
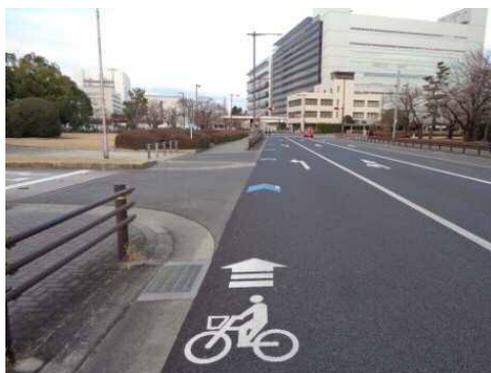
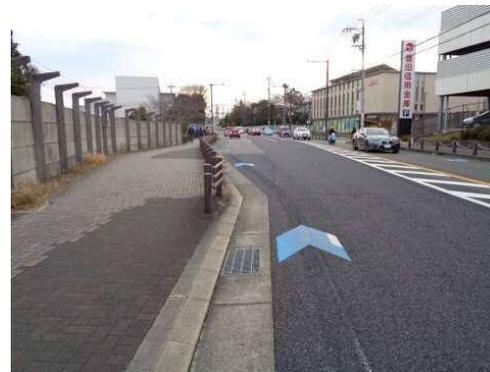
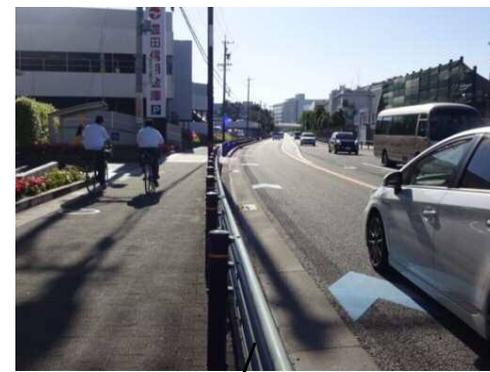
○一般部は自転車通行空間が1.5m確保されているが、自転車通行空間の利用率は低い状況。

○ 自転車通行空間へ誘導する矢印設置
 ⇒ 歩道から自転車通行空間へ誘導する矢印を設置し、車道へ導く

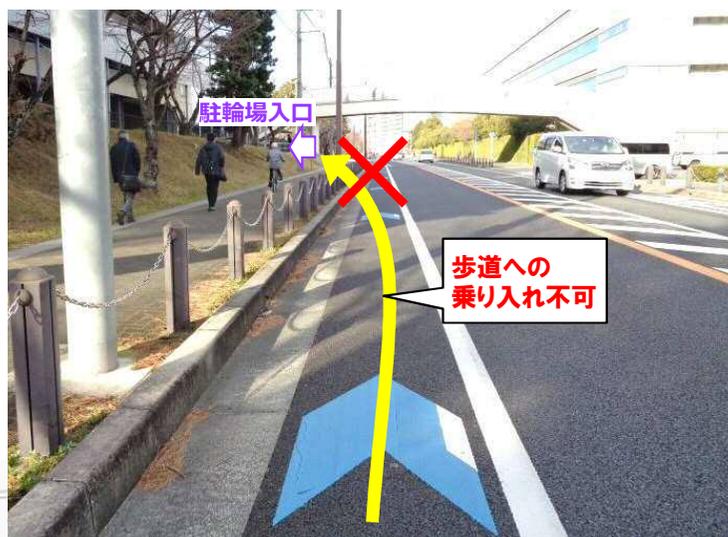
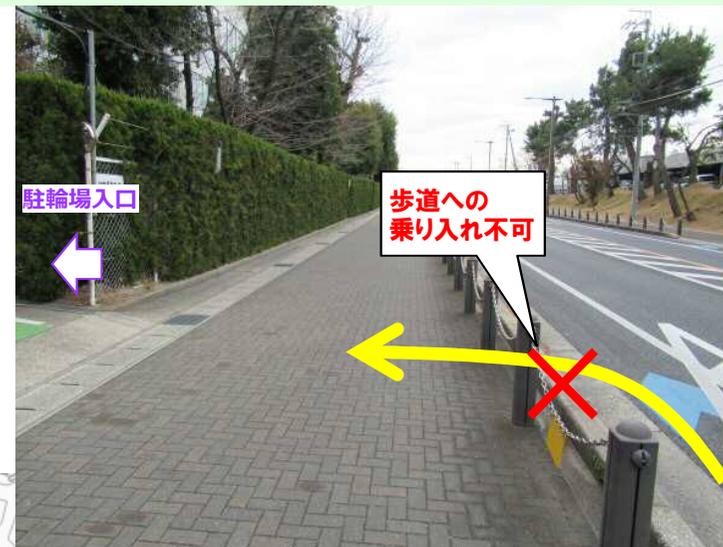
○沿道沿いに駐輪場があるが、自転車通行空間から乗入できる箇所が遠いため歩道を通行している自転車が多い。

⇒ 自転車通行空間から駐輪場へのアクセス及び、駐輪場から自転車通行空間へのアクセス導線として、乗入を追加

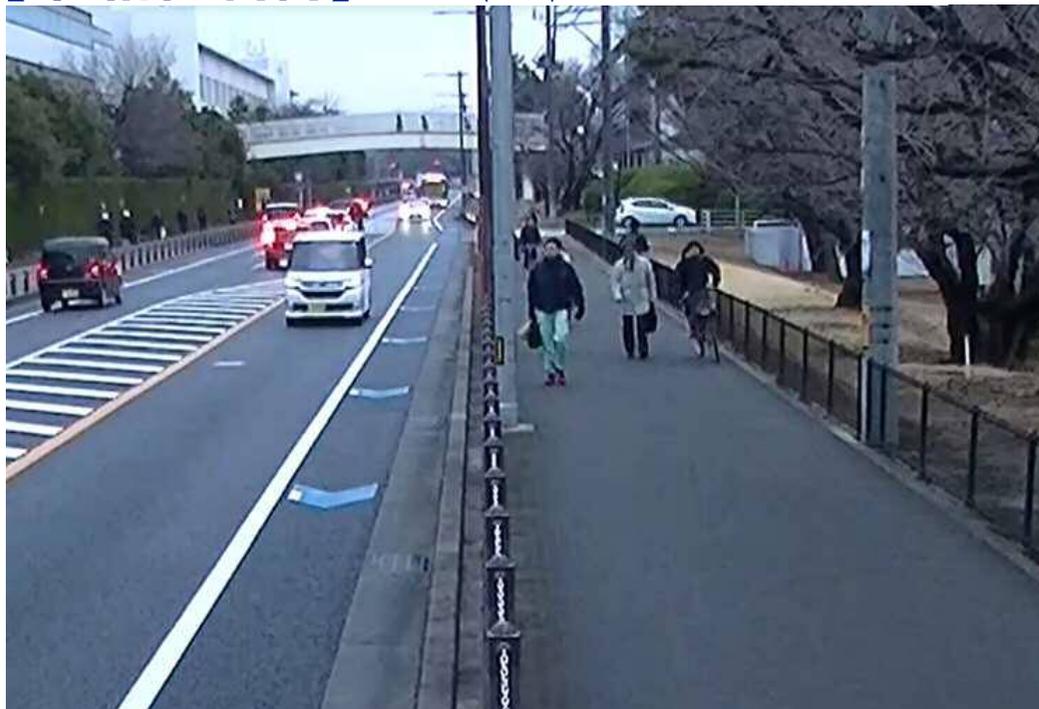
【単路部 南側】2018/1/23AM7:28

○自転車と歩行者が交錯し危険な状況である。
