Investigação de Vestígios, um Processo Indispensável à Restauração Conservadora das Construções Consideradas Patrimônios Culturais

[COLUNA] A restauração conservadora de Patrimônios Culturais, às vezes, reescreve a história regional

[Investigação de vestígios como primeiro passo à restauração conservadora]

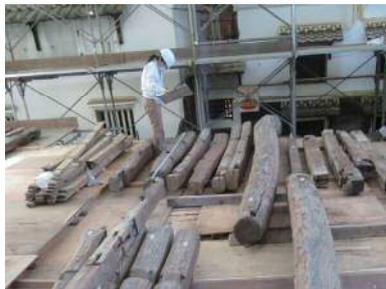
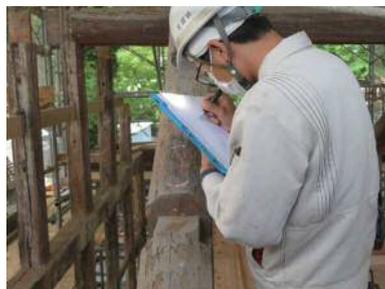
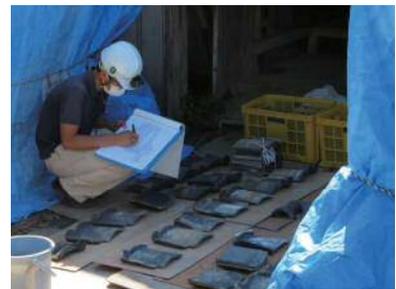
Uma minuciosa investigação das construções desmontadas pelo vigente projeto de restauração conservadora da antiga residência da família Suzuki revelou vestígios de fuligem preta nas paredes externas da construção da sala do altar budista, que fica ao sul da construção principal, e queimaduras pretas na parte superior da viga do telhado da mesma construção.

Além disso, descobriu-se também um escrito em nanquim datado do "ano 7 do período Horeki" (1757) na borda de uma viga do teto da mesma construção. Essas descobertas indicam que a sala do altar budista, que escapou do incêndio devastador do período An'ei é a construção mais antiga remanescente em Asume.

A restauração conservadora de construções consideradas Patrimônios Culturais começa com uma minuciosa investigação e registro do formato das partes da construção, o estado de sua deterioração etc. Construções de madeira apresentam vestígios de reparos e modificações na madeira, proporcionando pistas de mudanças sofridas por elas. Concomitantemente à desmontagem parcial ou total das construções, conduz-se uma detalhada investigação dos vestígios de encaixes, pregos etc. deixados nas estruturas da construção, bem como de escritos em nanquim na madeira.
