문화재 건조물의 보존 수리에 빼놓을 수 없는 흔적 조사

【COLUM】 때때로 도시의 역사까지 갱신될 때가 있다

【보존 수리의 첫걸음 흔적 조사】

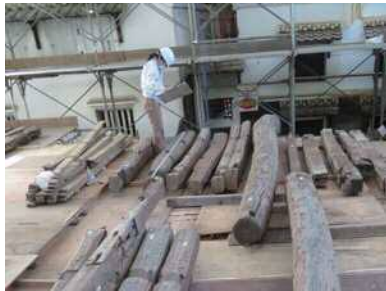
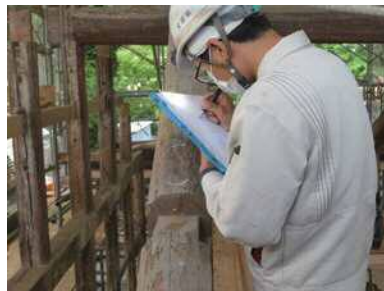
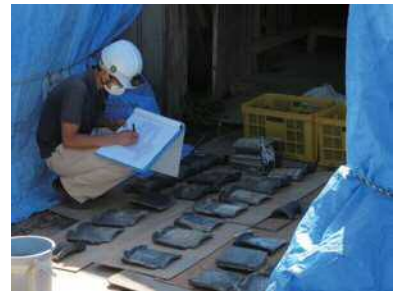
이번 구 스즈키 가문 저택의 보존 수리 공사에 따른 해체 작업을 통해 본채 남쪽에 있는 부쓰마(불단을 모셔 둔 곳) 방 외벽이 검게 그을린 흔적과 지붕 서까래 끝부분이 검게 탄 흔적이 발견되었습니다.

게다가 반자를 천정에 호레키 7년(1757) 묵서가 발견됨으로써 아스케에서 이 부쓰마 방이 큰 불에 타고 남은 가장 오래된 집이라는 것을 알게 되었습니다.

문화재 건조물 보존 수리는 먼저 건물의 각 부재의 형상, 부식된 상태 등을 상세히 조사하고 기록해 가는 일부부터 시작됩니다. 목조건축은 목재에 수리나 바뀐 흔적이 남아있기 때문에 그 건물의 변천 과정을 알 수 있는 실마리가 됩니다. 부분적이거나 전면적인 해체를 통해 건물에 남아있는 장부 구멍이나 못 자국 등의 흔적과 목재에 쓰여진 묵서 등도 조사합니다.
