令和5年10月22日（日）

主催：豊田市文化財課 協力：株式会社フジケン、株式会社イビソク

拳母城（桜城）跡発掘調査現地説明会

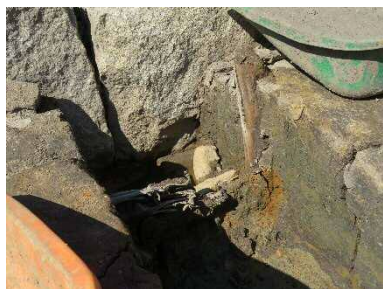
⇐石垣は、地面を掘って石材を置き、石が動かないように前に木杭と竹、こぶし大の石で固定されています。さらに木杭等を覆うように土を土手状に盛ることでより強く石垣を固定していたことが分かりました。

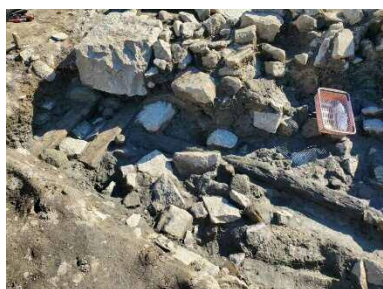
⇐桜城の石垣は水が湧き出す不安定な立地に建てられています。そのため、石垣の下に「胴木」と呼ばれる木材を並べ、地盤沈下の影響を石垣全体で受け止める工夫がされています。
