## 豊田 PCB 処理事業における豊田市の対応について

## 1 豊田 PCB 廃棄物処理施設への立入検査の実施状況について

前回の安全監視委員会以後（平成 25 年 7 月 5 日から平成 25 年 10 月 30 日まで）、市は、日本環境安全事業（株）（以下「JESCO」という。）豊田 PCB 廃棄物処理施設へ計 8 回の立入検査を行っています。

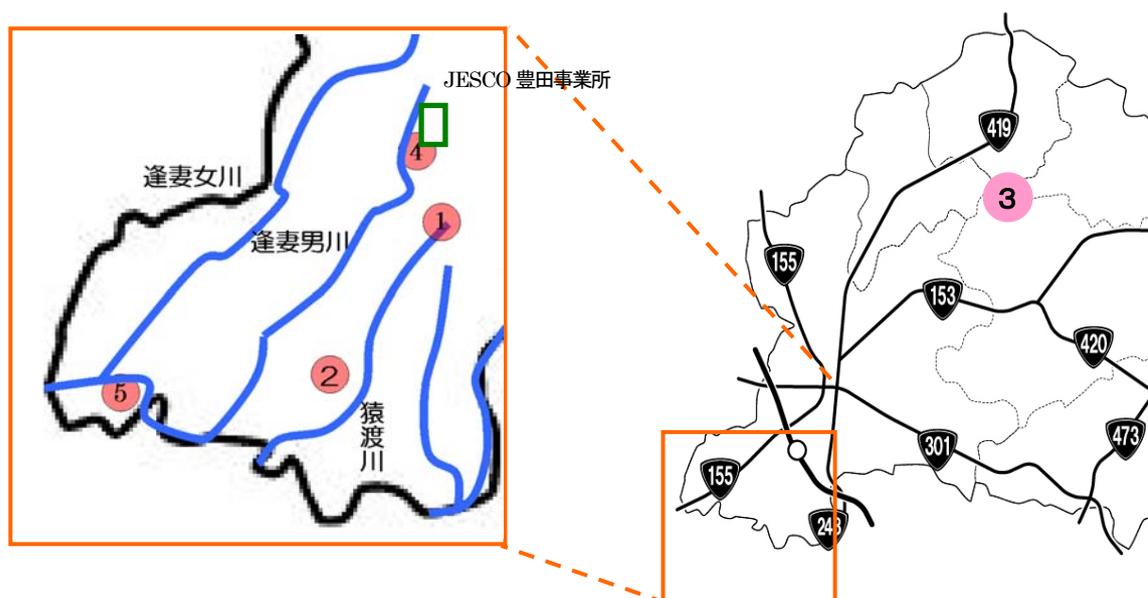
図 1 調査地点

PCB 処理施設の稼働に伴う環境への影響を把握するため、平成 14 年度から大気、河川水質、河川底質、平成 16 年度から土壌を追加して PCB 環境調査を実施しています。調査地点は、表 3 及び図 1 のとおりです。

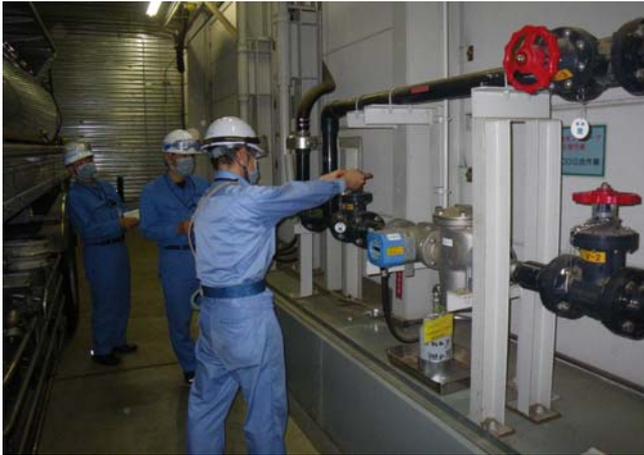
①分析廃液の払出作業の確認（7月5日立入）

TKSの作業員、責任者及びJESCOの立会者の3人により安全に作業が行われていることを確認した。

| | 立入日 | 内 容 |
|---|---|---|
| ① | 7 月 5 日 | <ul style="list-style-type: none"> <li>外部漏洩リスクの高い「分析廃水の場合外払出作業」の実施状況について確認を行った。</li> <li>作業手順書どおりに作業が行われ、JESCO による作業確認も適正に行われていることを確認した（写真①）。</li> <li>他の作業で監視委員から指摘のあった「作業許可者一覧」が張り出されており、漏洩防止対策が当該作業でも横展開されていることを確認した。（写真②）。</li> </ul> |

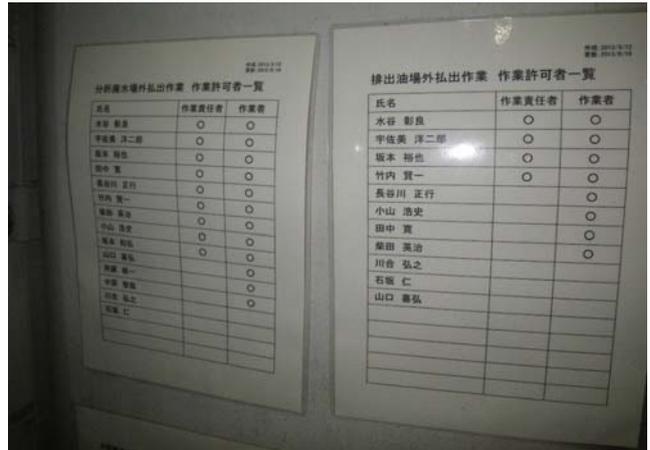
②作業許可者一覧の掲示

作業許可者一覧の作業現場での掲示（他作業で受けた指摘事項の横展開）

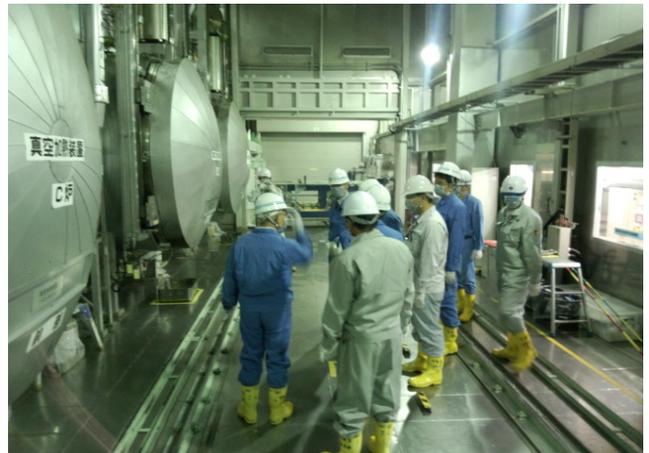
④作業許可者一覧の掲示作業部会による

施設内漏洩トラブルが発生した真空加熱処理エリアを視察しました。

| | 立入日 | 内 容 |
|---|---|---|
| ⑦ | 10 月 28 日 | <ul style="list-style-type: none"> <li>真空加熱炉の作業エリアの確認（安全監視委員会作業部会で視察）</li> <li>委員より再発防止対策等について意見が出された（写真③、④）。</li> </ul> |

今年度第2回目の作業部会では、JESCOから改善計画書の漏洩防止対策の取組状況の報告を受けるとともに、8月15日に起きた真空加熱炉の真空ポンプ潤滑油漏洩の現場視察を行いました。委員からは、様々な意見、助言等をいただきました（写真③、④）。

- ・非定常時の作業を行う際には、作業前のKY活動\*が重要。 ※KY活動：危険予測活動のこと
- ・現場の作業員、TKS及びJESCOで情報を共有し、実効性のある安全対策を今後も進めてもらいたい。
- ・再発防止対策として、同一同類のリスクの洗い出しは評価できる。
- ・注意喚起のためのトラ柵やテープは、時間が経過すると景色として溶け込んでしまうので、一景色にしないための取組みが必要。

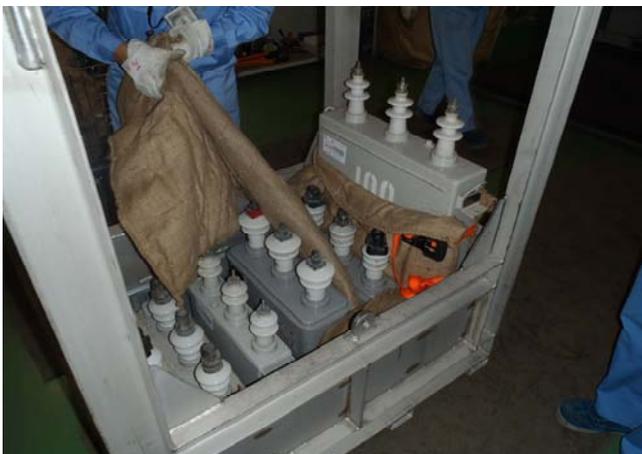
⑤収集運搬作業の確認（8月1日立入）

搬入されたPCB廃棄物に対し、十分な固縛措置が施されていることを確認しました。

8月1日、トラブル後の最初のJESCO豊田事業所への搬入作業へ立入検査を行い、事業者の安全体制及び搬入されたPCB廃棄物の固縛状態等に問題のないことを確認しました（写真⑤）。立入検査の概要は、表2のとおりです。

| | 立入日 | 内 容 |
|---|---|---|
| ② | 8月1日 | 搬入されたコンデンサの固縛状況等に問題のないことを確認した。車両には救急対応用品が必要人数分備え付けられていることを確認した。 |
