最近の事故等の概要

JESCO豊田事業所

1 低濃度 PCB を含む凝縮液の漏洩事故

2 遮蔽フード内における低濃度 PCB を含む洗浄液の漏洩事故

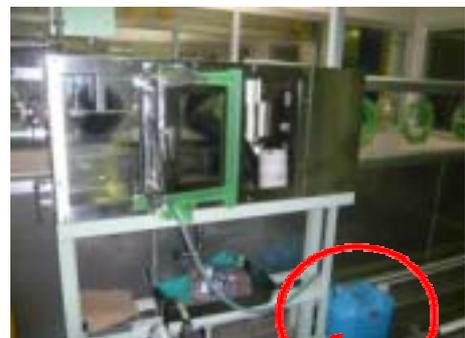
- 16:20 洗浄液のサンプリング実施
- 16:30 洗浄液のサンプリング終了(サンプリング液の濃度 0.697mg/kg)
- 16:32 中央制御室で漏洩検知器が発報
- 16:40 遮蔽フード内で現地確認、洗浄液サンプリング液のライン洗浄分の受器（ポリタンク）より洗浄液が約 5 L 程度が床にもれていたのを確認。
- 16:48 ウェス等で回収終了
- 18:30 ポリタンク内の濃度の分析結果 53mg/kg

このポリタンクより漏洩

遮蔽フード内作業低減のためサンプリング液を通路から採油できるようにした際に、サンプリングラインに残留している不要な液をポリタンクに溜めて回収する作業工程に原因があるため、暫定的に透明なポリタンクに変更し、毎日回収しチェック表で確認することとしていますが、恒久的にはポリタンクに回収しない方法への変更の詳細設計を行っています。

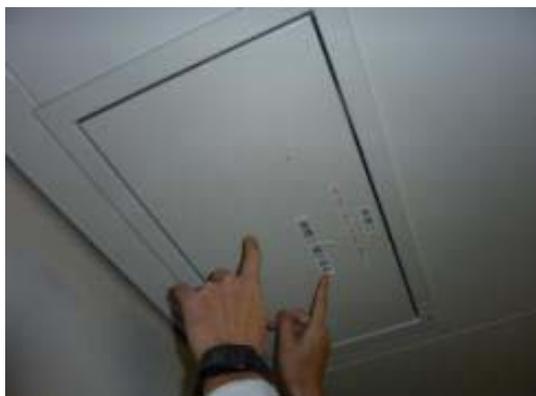
平成 22 年 11 月 11 日 11 時ごろ、定期点検中に 5 階通路でダクトを更新する工事をするため、天井裏を確認しようとして誤って非常用排煙口をあけ、約 20 分間、排煙装置が作動してしまいました。

天井の非常用排煙口

これらの非常用排煙口は天井にあるため通常は開放しませんが、非常用排煙口をあければ排煙装置が作動するので、開放しないことを改めて徹底すると同時に、全 45 カ所の排煙口に「排煙口・開けるな」の表示をしました。

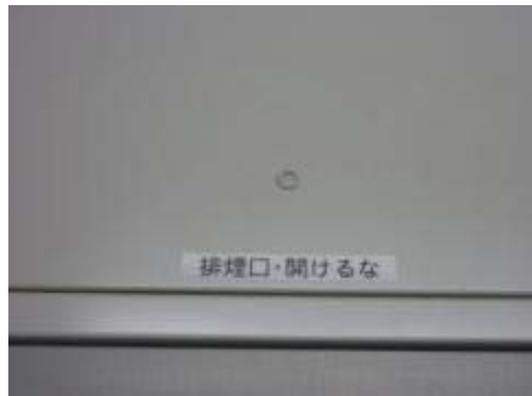
「排煙口・開けるな」の表示を追加
