豊田 PCB 処理事業における豊田市の対応について

1 豊田 PCB 廃棄物処理施設への立入検査の実施状況について

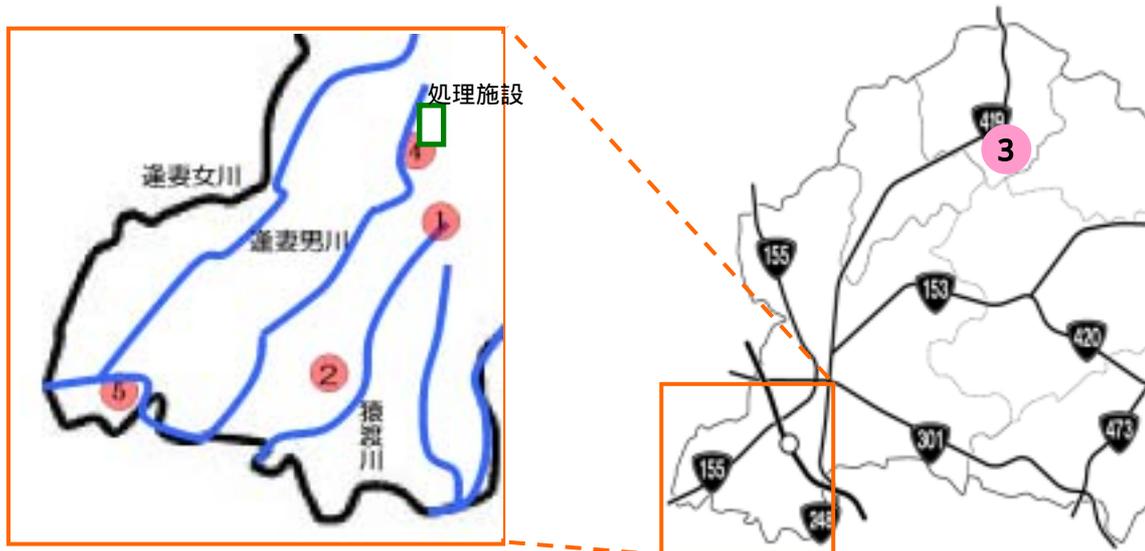
図 1 調査地点

調査地点は、表 3 及び図 1 のとおりです。

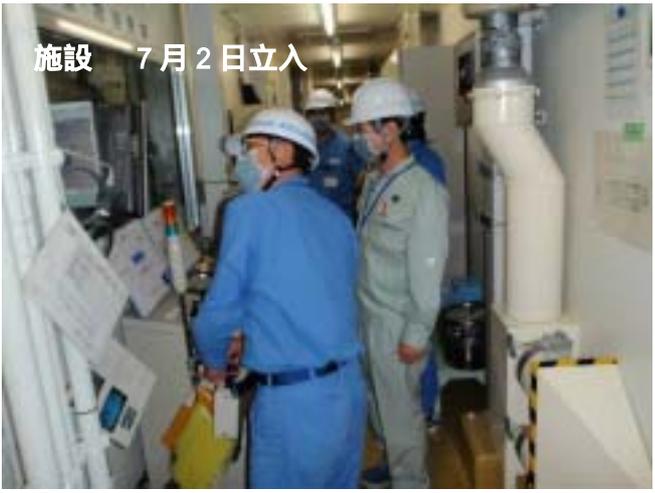
施設 7月2日立入

漏洩事故があった高圧トランスの処理状況を確認しました。

既に速報として各委員に報告していますが、平成 22 年 7 月 2 日に発生した、受入検査室におけるトランス油漏洩事故の状況確認のため、緊急立入を行いました。

第 1 排気系統及び第 5 排気系統のオンラインモニタリングの値に異常がないこと、漏洩があった大型トランスは既に補修の上解体ラインへ運ばれ、予備洗浄中であること等を確認しました。なお、実際に漏洩した油（約 20L）はオイルパンに留まり、除染中であるという報告を受けました。

市は、5 日にも立入を行い、JESCO に対して事故の概要、事故原因及び再発防止対策等について、報告書を提出するよう指示しました。7 月 13 日に JESCO から報告書が提出され、特に改善等の対策ができることと判断できたことから、同日付で受理しました。

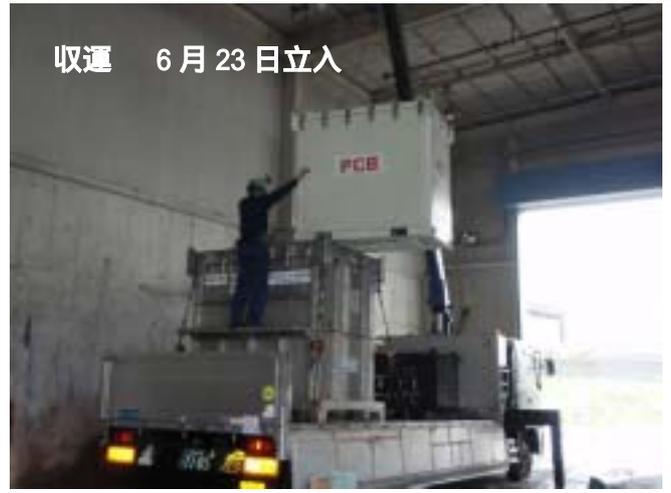
収運 6月23日立入

汚染保管容器について安全性が十分確保された状態で搬出されたことを確認しました。

保管容器内部が PCB に汚染された保管容器について、初めての搬出が行われました。市内の PCB 保管倉庫から、内部を拭き取り自由液のない状態にした汚染保管容器を、保管事業者が作製した専用の金属性密閉容器に入れ、それを収集運搬事業者の漏れ防止型密閉容器に入れて、安全性を十分確保した状態で搬出されたことを確認しました。

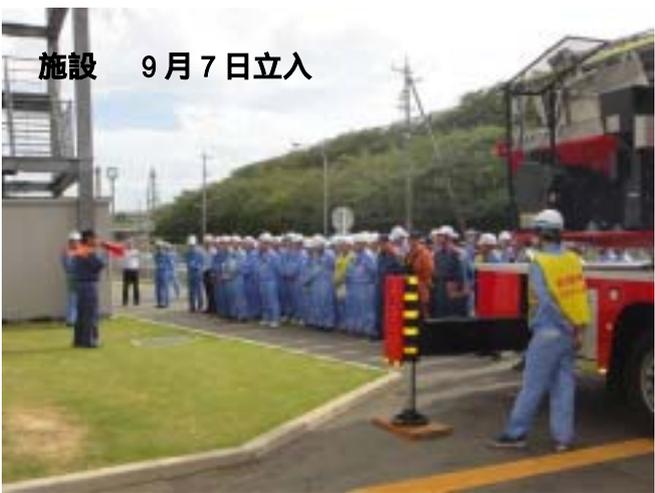
施設 9月7日立入

総合防災訓練に立会い、情報伝達が迅速かつ確実に行われること等を確認しました。

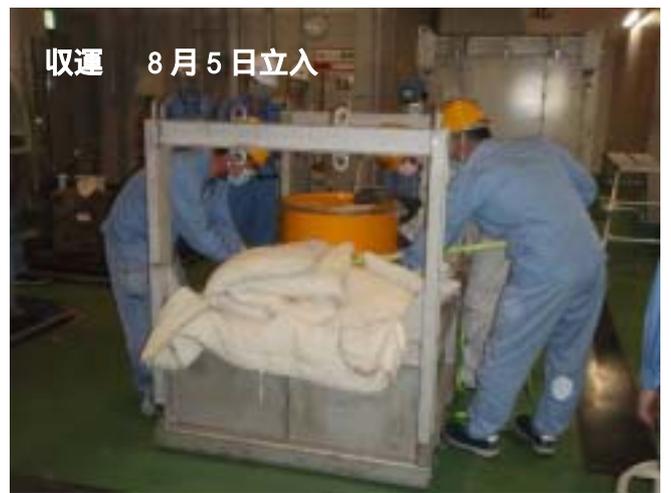
収運 8月5日立入

固縛及び十分な緩衝材が充填された状態で搬出されたことを確認しました。

受入検査室内で保管されていた PCB 汚染物をドラム缶に入れ、再度漏れ防止型金属容器に入れ、JESCO 豊田事業所から名古屋市内の保管場所へ搬出を行いました。漏れ防止型金属容器に入れる際のクレーン作業及びトラックへの積込み作業については運転管理会社作業員が行い、ドラム缶の固縛及び緩衝材の充填については収集運搬事業者作業員が行い、十分な安全対策が取られた上で搬出作業が行われたことを確認しました。

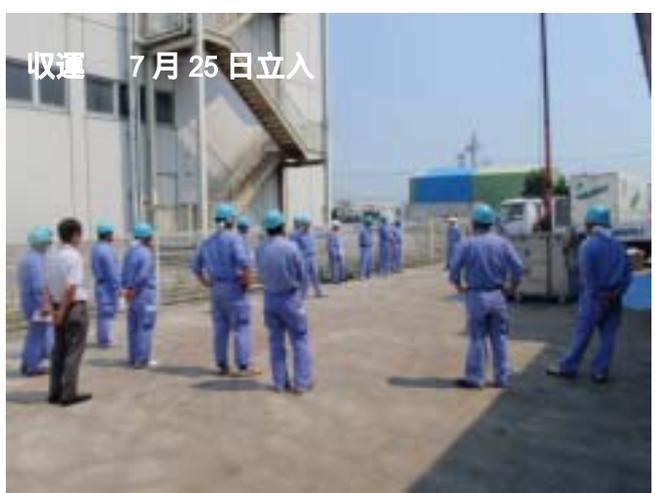
収運 7月25日立入

文書指導した事業者が実施した安全教育訓練が、適切な教育訓練であることを確認しました。

前回の委員会で報告しました、「PCB 廃棄物収集・運搬ガイドライン」に規定されている、定期的な教育訓練を実施していなかったとして市が文書指導した事業者（株大相）について、当該事業者から 7 月 25 日に神奈川県小田原市の本社において、本社及び愛知支社で PCB の収集運搬を担当する社員全員を集めて教育訓練を行うと報告があったため、その状況確認の立入を行いました。

その結果、研修を主催した担当社員を中心に、社員の安全に対する認識を向上させようとする意識が感じられ、有意義な訓練が実施されたことを確認しました。

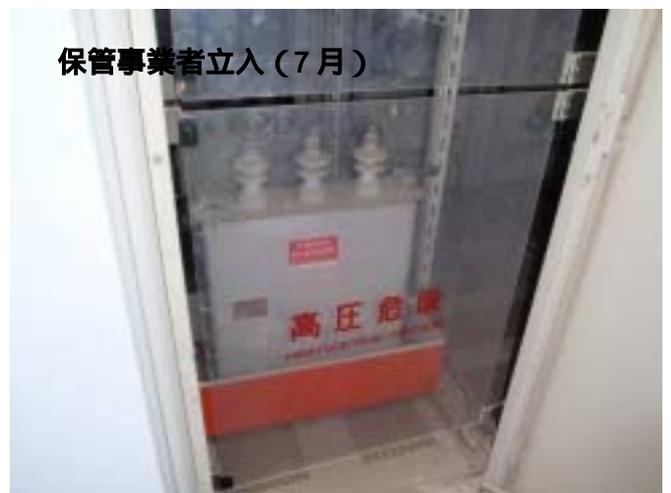
保管事業者立入(7月)

市内の保管事業者に立ち入りし、保管状況を確認するとともに、早期処理の督促をしました。
