豊田 PCB 処理事業における豊田市の対応について

1 豊田 PCB 廃棄物処理施設への立入検査の実施状況について

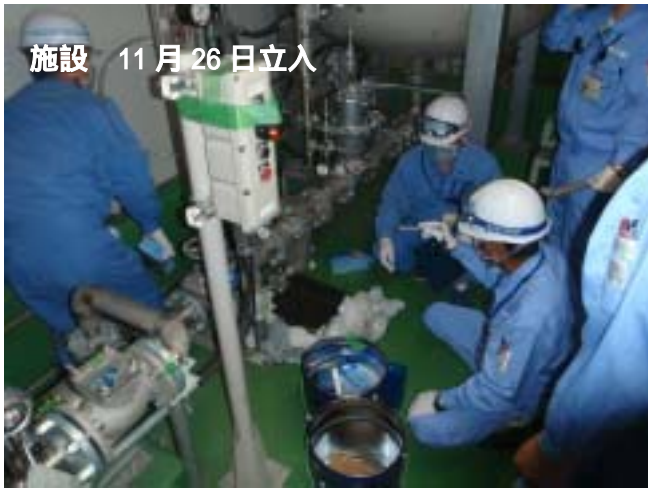
施設 11月26日立入

溶剤が漏洩したという仮想訓練を行い、素早く且つ確実な処理が行われたことを確認しました。

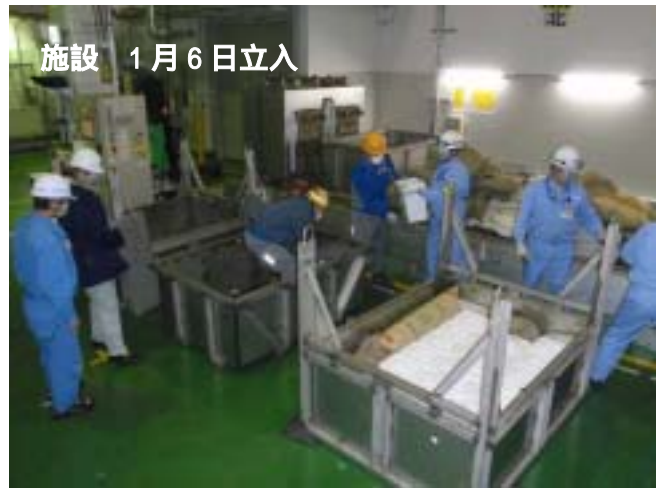
施設 1月6日立入

実証試験用試料の安全性が十分確保された状態で搬出されたことを確認しました。

平成 22 年 1 月 6 日、市立会いの下、試験試料となる廃活性炭等をポリ袋に収納、密閉性のある医療用廃棄物容器に入れ、更に収集運搬用の漏れ防止型金属容器に入れ安全性を十分に確保した状態で豊田事業所から北九州市の光和精鉱株式会社 戸畑製造所へ搬出されたことを確認しました。

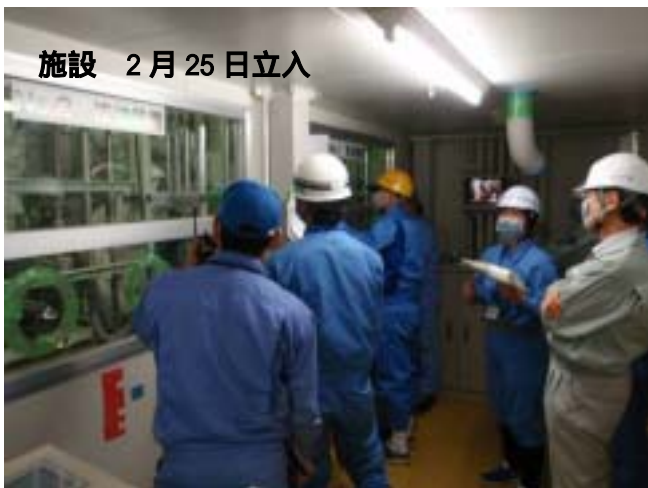
施設 2月25日立入

施設改造され、十分な安全対策の中、密閉容器洗浄試験が行われたことを確認しました。

JESCO 豊田事業所では、PCB 漏洩物の処理に向けて検討を重ねており、市内保管事業所から PCB 付着物を試験運搬し、施設を改造、市消防本部の検査合格後に試験処理を実施しました。洗浄試験は、十分な安全対策が取られ、問題なく行われたことを確認しました。

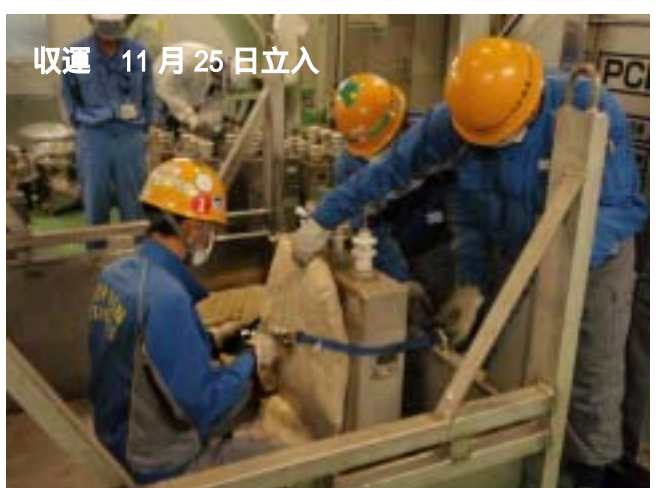
収運 11月25日立入

固縛及び十分な緩衝材が充填された状態で搬出されたことを確認しました。

前回の委員会で報告させていただいた、JESCO 豊田事業所で処理することのできない微量 PCB 含有コンデンサが搬入された件について、11月25日、受入検査室内で保管されていた微量 PCB 含有コンデンサを再度漏れ防止型金属容器に入れ、JESCO 豊田事業所から名古屋市緑区の保管事業所へ搬出を行いました。漏れ防止型金属容器に入れる際のクレーン作業及びトラックへの積み込みは豊田環境サービス(株)社員が行い、固縛及び緩衝材の充填については日本通運(株)が行い、十分な安全対策が取られた上で作業が行われたことを確認しました。

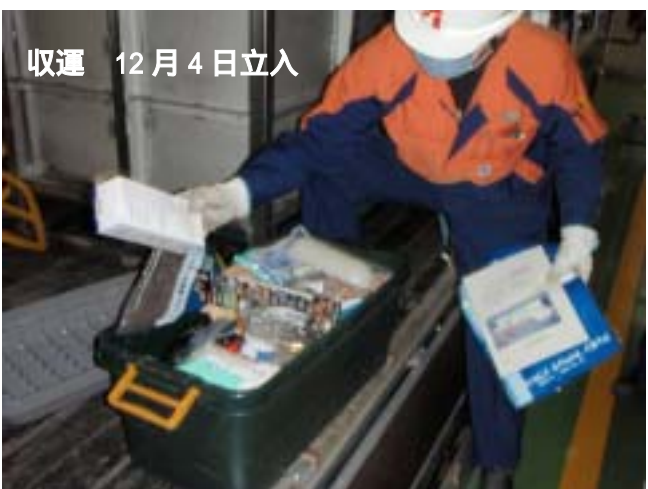
収運 12月4日立入

新たに収集運搬業務を開始する東電物流株式会社に対して必要な指導を行いました。

新たに収集運搬業務を開始した東電物流(株)の初荷運搬作業に立ち会い、ガイドライン等に沿った安全な作業を行っているかの確認及び必要な指導を行いました。搬入訓練時には、運搬容器の表示の不足、緊急対応用品の不足について改善すべき点がありましたが、初回の搬入時には改善され、「PCB 廃棄物収集・運搬ガイドライン」に沿った安全な作業を行っていることを確認しました。

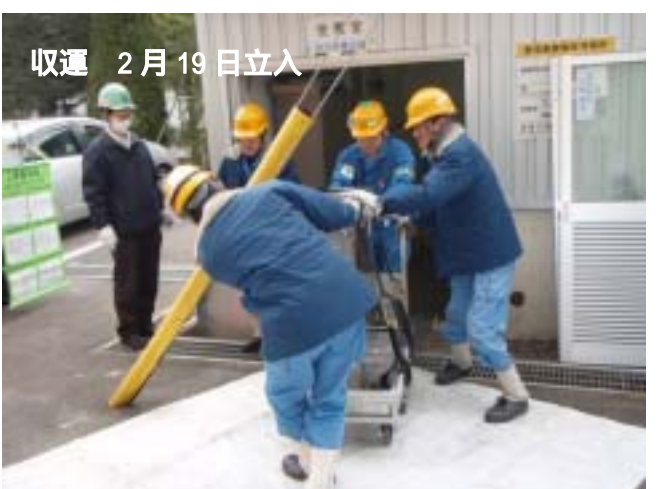
収運 2月19日立入

適切な漏洩防止措置等が講じられ、搬出作業が安全に行われたことを確認しました。
