1 豊田 PCB 廃棄物処理事業の進捗状況について

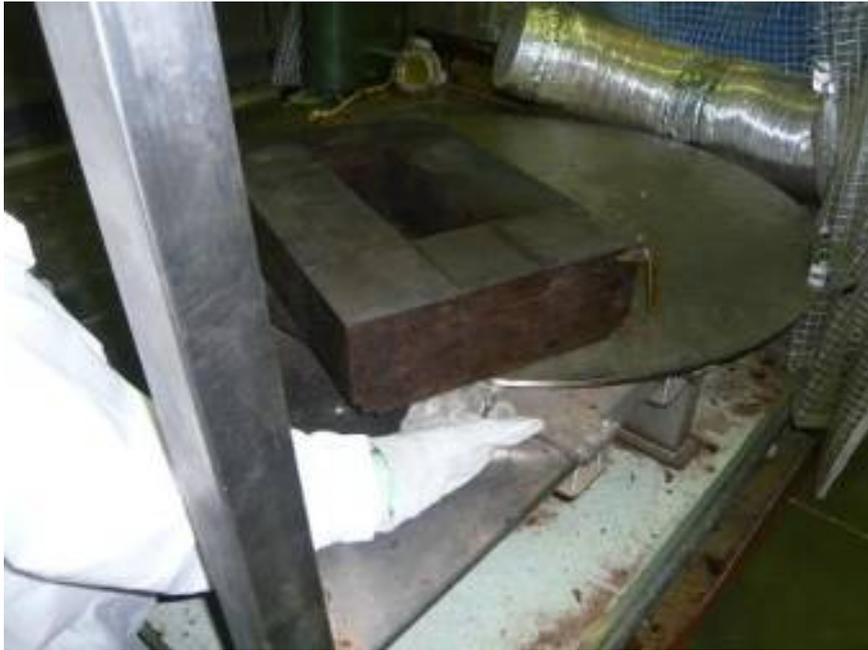
鉄心に挟まれた状況を再現

平成21年6月26日(金)、豊田事業所の小型トランス解体作業において、解体作業中の鉄心(トランス内の部品の一部)150kgを解体しやすいように故意に倒した際に、鉄心と作業台の間に作業員の右手の中指と薬指が挟まれ、負傷(裂傷、骨折)する事故が発生しました。

今後このような事故が再発しないように、緊急の安全ミーティング(即日)、OJT教育での再訓練(6/29, 30)を行いました。また、小型トランスコア解体作業は手作業ではなくパレタイジング・クレーン及び傾転機を使用して鉄心を倒し、安定した状態で作業を行うよう徹底しました。更に当面の間、鉄心解体作業はベテラン作業員が監視することとしました。

また、設備上の対策として、手解体作業台を広げること、作業台の高さを約250mm低くし700mmとすることを検討するとともに、小型切断機の活用なども検討中です。

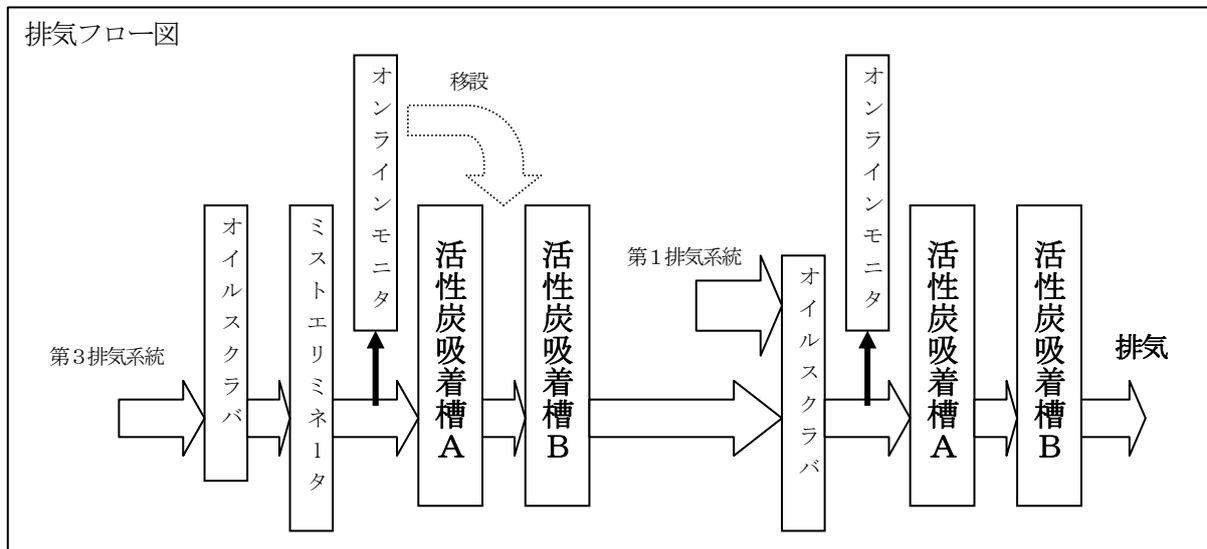
この表示異常の原因究明を行ったところ、第3系統排気に含まれる夾雑物（洗浄溶剤等）の影響であると想定されたため、サンプルガス吸引場所を、下図のように夾雑成分の少ない場所に移設し、第3排気系活性炭吸着槽Aの処理能力を管理でき、活性炭により夾雑成分も除去されてオンライン分析が可能になると考え、平成21年6月2日の豊田市PCB処理安全監視委員会で説明し、H21年8月に移設を行いました。この移設後、当該装置を含むすべてのPCBオンラインモニタリング装置は順調に測定を続けています。

平成21年1月から、PCBオンラインモニタリング装置の1号機による6ラインの測定の内、5ラインは順調に稼働していましたが、第3排気系統ラインのみが「測定不能」の表示を続けました。

なお、第3排気系統ラインは工程管理の一貫として測定しており、その後、第1排気系統ラインに接続し、オイルスクラバによる排気処理、オンライン測定及びセフティーネットとしての2槽の活性炭吸着槽を経由した後に外部へ排出し、排気に問題がないことを常に確認しています。
