豊田 PCB 廃棄物処理事業の操業状況について

豊田市域の処理終了時の事業総括（案）

日本環境安全事業株式会社

豊田事業所

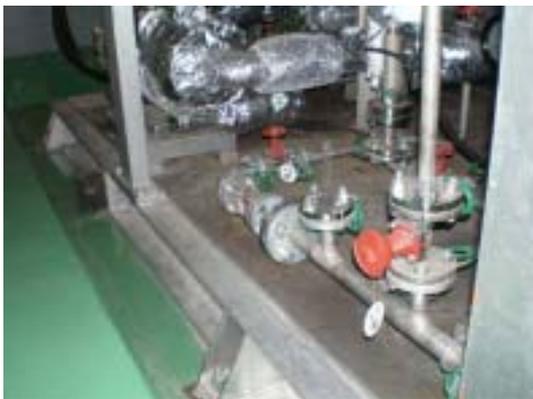
PCB 処理過程で、万一油漏れが発生した場合には、床への漏洩を防止するため、機器類の下に鋼製又はステンレス製のオイルパン(油受け皿)19基を設置しています。

オイルパン(床に直接設置)

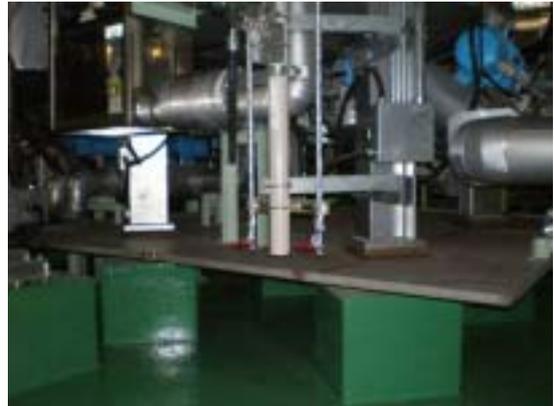
オイルパン(床から離して設置)

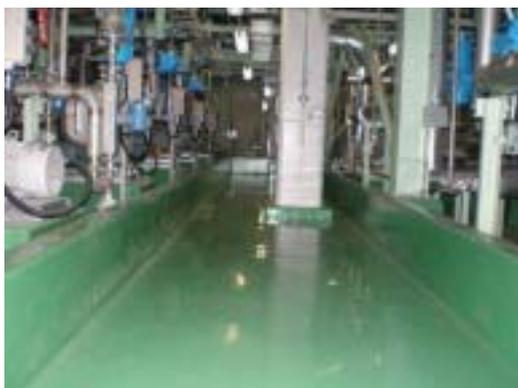
また、施設内には消防法に規定された防油堤が21箇所あります。さらに施設内でPCB油等を取り扱うエリアについては、各エリアを区画する部屋の壁の下に流出防止堤を設けて、PCB油等の施設から屋外への流出防止機能を持たせています。

防油堤

オイルパン・防油堤・流出防止堤については、流出防止機能の健全性を確認するため、毎年、定期的に点検を行っています。

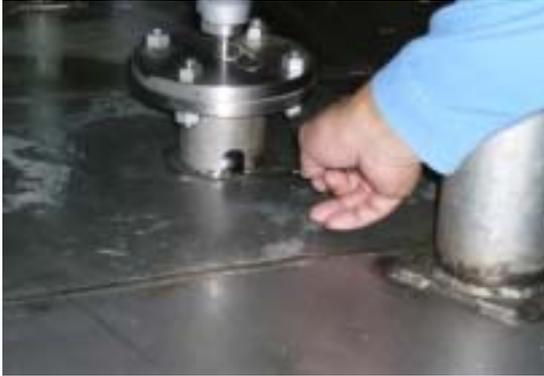
にはフロート式 22 基（浮子が油によって浮き上がることによって検知する方式） 静電容量式 14 基（床面と検知器の間に液体が入り込むことによって導電性が変化することを検知する方式） 非接触光反射方式 23 基（赤外線反射量が変化することを検知する方式）併せて 59 基の検知器を設置し、年 3 回の定期点検時には定められた警報が出るか中央制御室で確認し、それぞれ検知器の作動に異常がないことを確認しています。

フロート式漏洩検知器

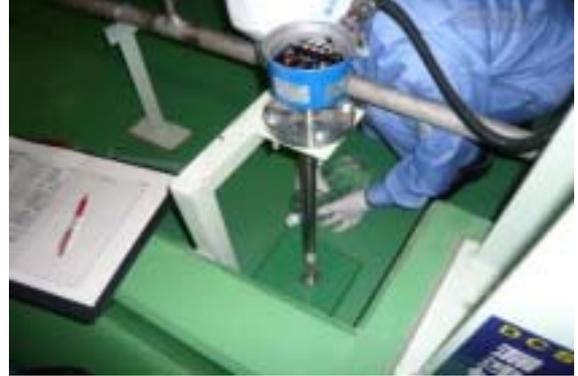
静電容量式漏洩検知器

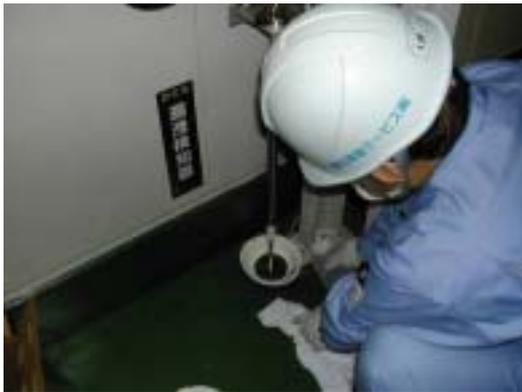
静電容量式漏洩検知器

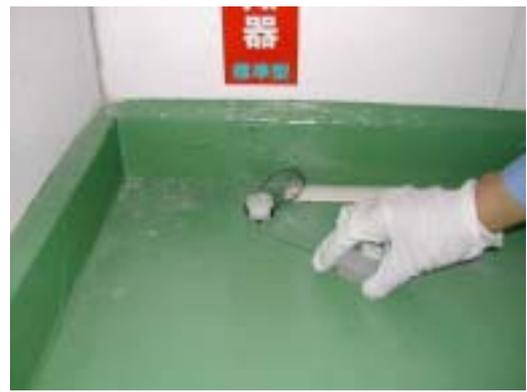
非接触光反射式漏洩検知器

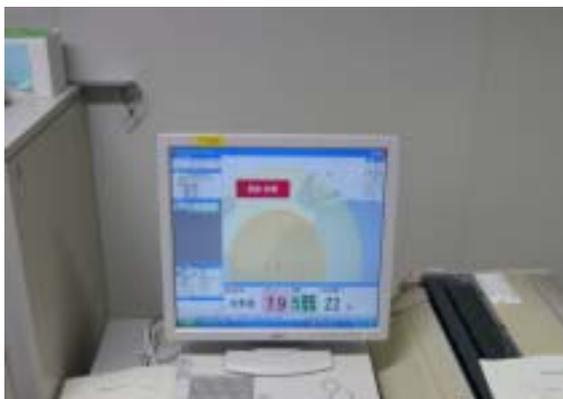
平成 19 年度の安全監視委員会で委員から検討要請のありました緊急地震速報装置を平成 20 年 8 月に設置して、運用を開始しました。

緊急地震速報装置モニター画面

豊田施設は、豊田市で対策を義務づけられている東海地震の 1.5 倍の地震加速度を想定した耐震設計に基づき建設しました。また、3 基の地震計を設置しており、80 gal 以上の地震を感知した場合には施設全体を安全に緊急停止（急停止することが危険な装置は順序通りに連動しながら停止）する装置が自動的に働くようになっています。

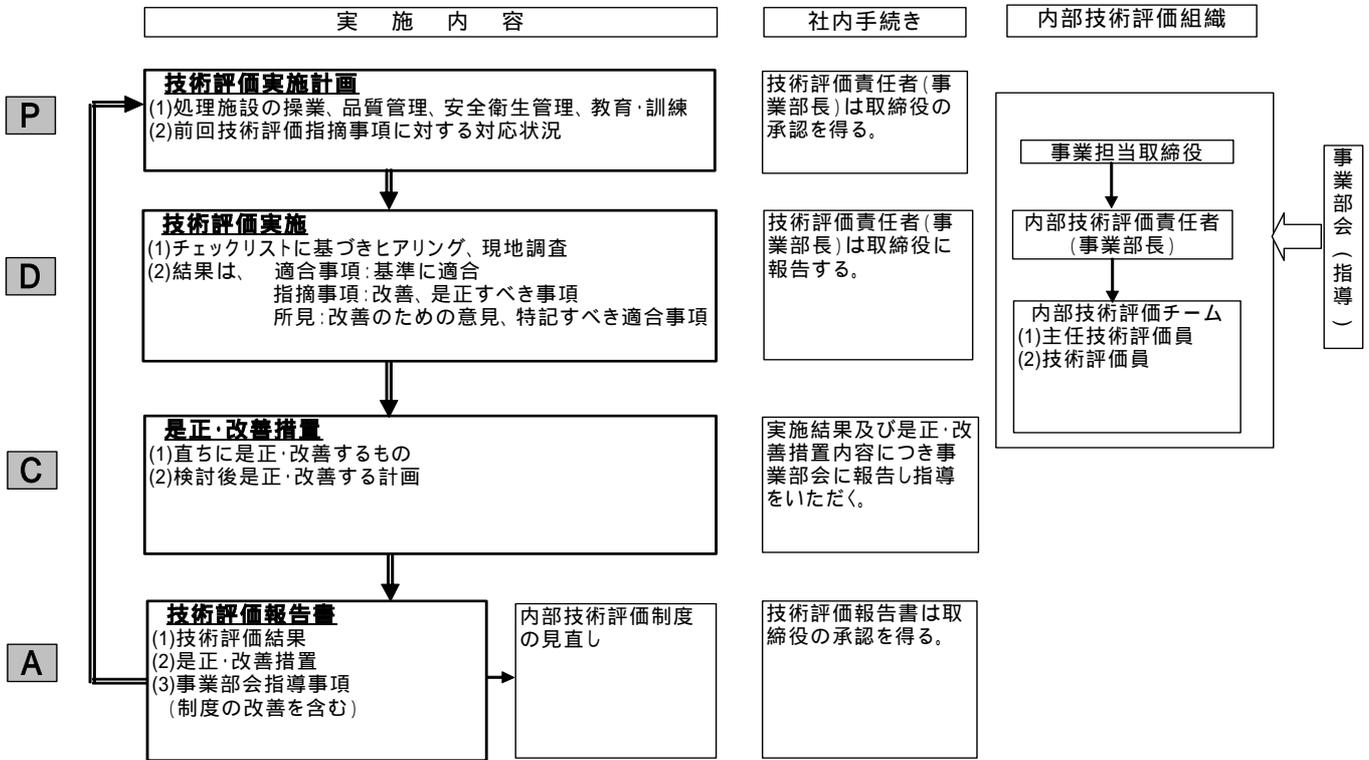
内部技術評価実施フロー

JESCO では、PCB 廃棄物処理事業の円滑な実施のため、PCB 廃棄物の安全、確実な処理及び事故等の未然防止の観点から、処理施設の健全性及び運転・操業の確実性の確保とこれらの維持向上を図るために定期的に内部技術評価を実施することとしています。現在、内部技術評価は下記フローに基づいて実施しています。時期としては、運転開始 6 ヶ月後、1 年後、以降は毎年行います。
