## 豊田 PCB 処理事業における豊田市の対応について

## 1. 豊田 PCB 廃棄物処理施設への立入検査の実施状況について

資料 立入検査の実施状況

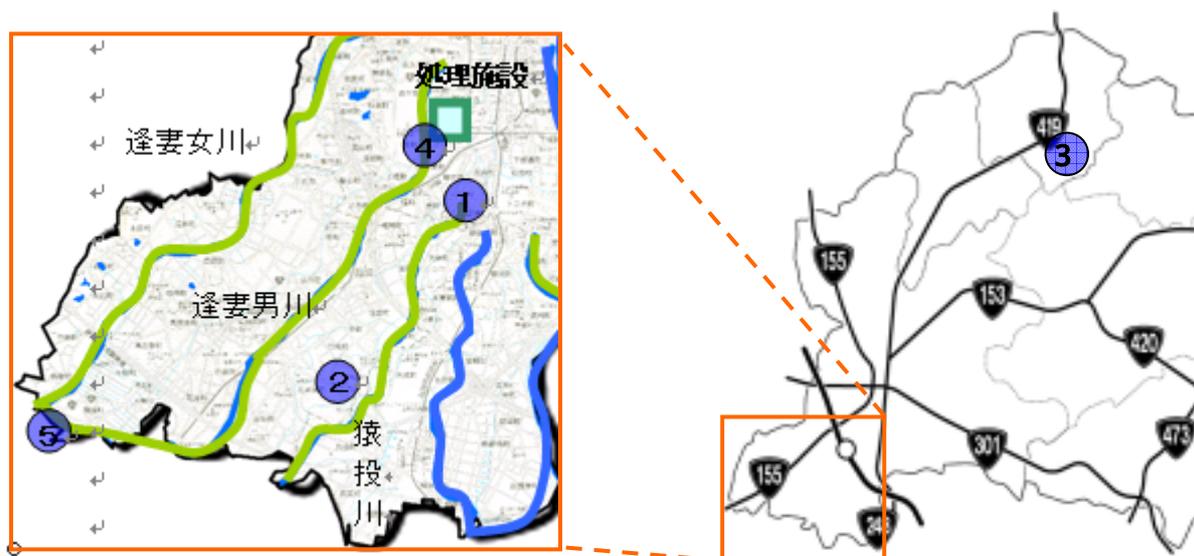
図 1 調査地点

PCB 処理施設周辺において、年 2 回（夏季、冬季）環境中の PCB 濃度を継続して調査しており、平成 20 年 12 月 19 日に水質及び底質、平成 21 年 1 月 15 日～16 日にかけて大気を試料採取を行いました。調査地点は図 1 のとおりです。

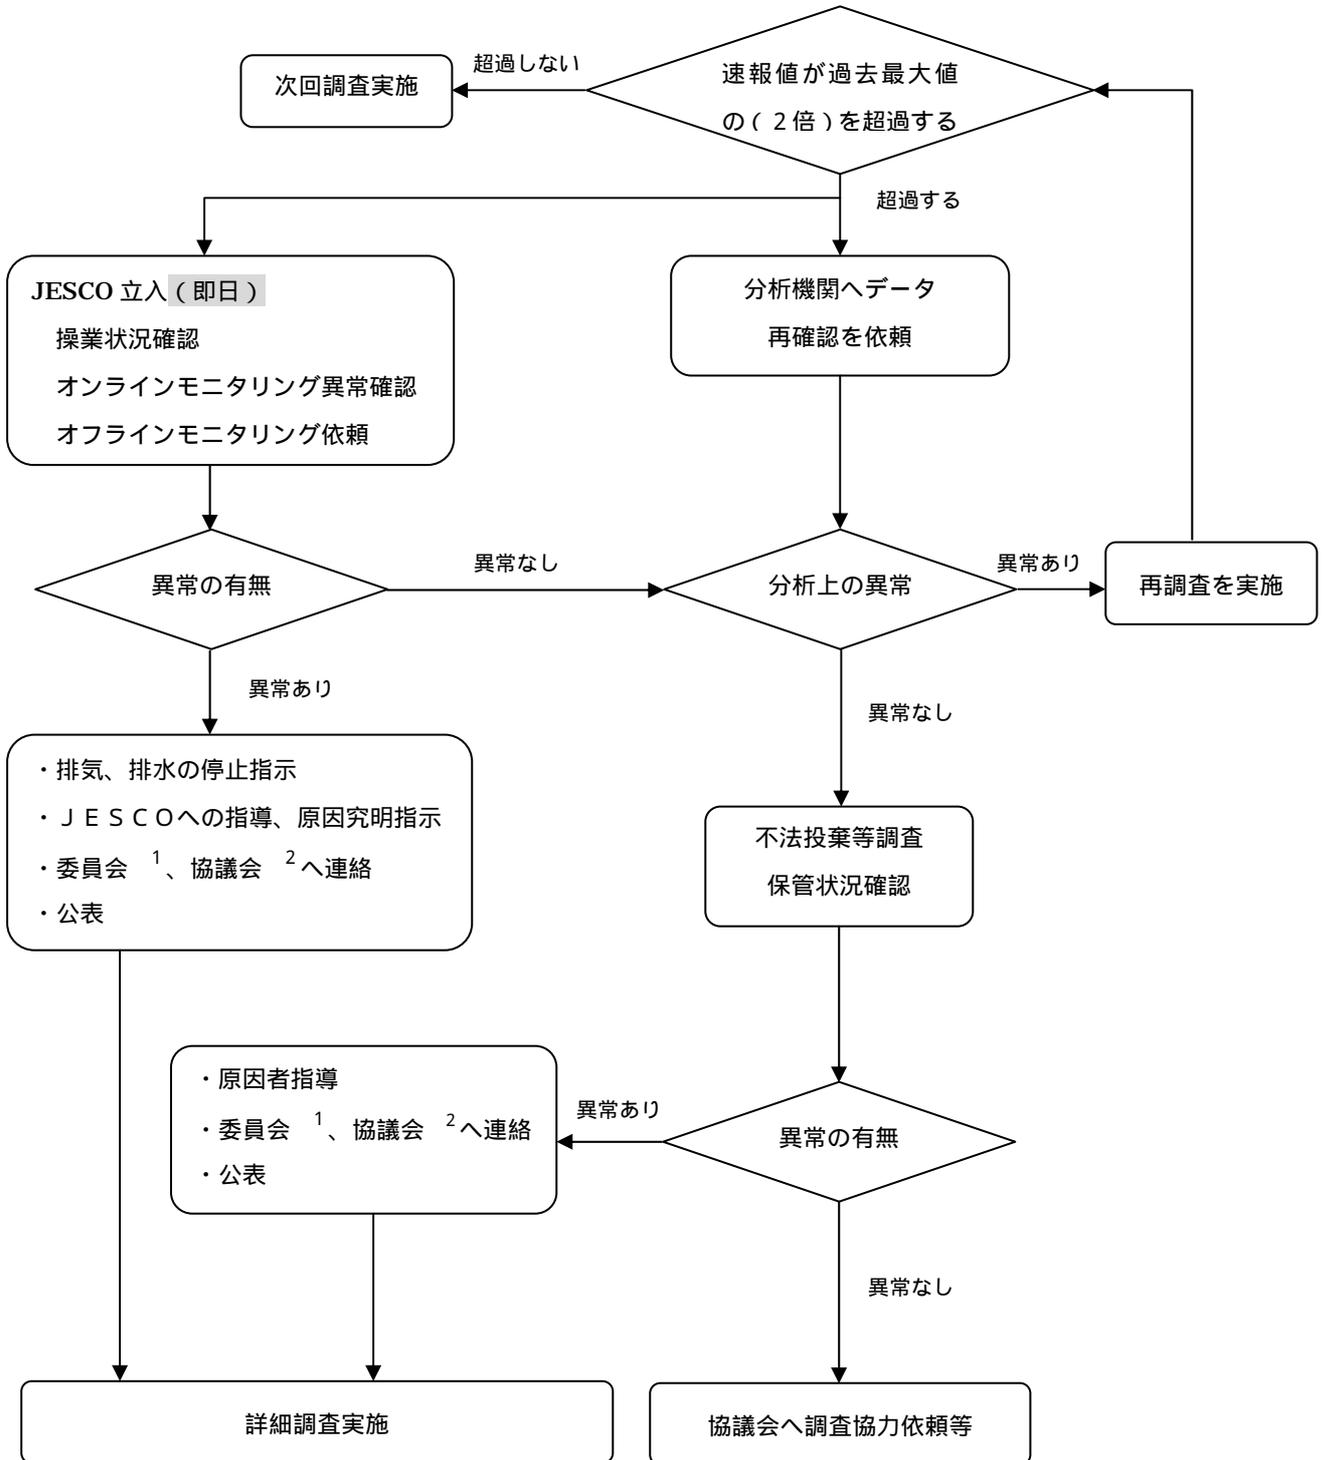
図2 異常データへの対応

環境モニタリング調査の速報値が過去調査結果を大幅に上回る場合には、図2のとおり対応することを検討しています。

第3条 速報値が過去調査結果の最高値の2倍を超える場合は、直ちに次の各号に定める対応を行う。

（1）調査を実施した機関に対し、試料採取、分析工程及び解析における異常の有無について確認を依頼する。

（2）日本環境安全事業株式会社（以下「JESCO」という。）に対し、オンラインモニタリング及びオフラインモニタリングの異常の有無について確認を依頼する。

第4条 調査を実施した機関において試料採取又は分析工程で異常が確認された場合は、速やかに再調査を実施する。

第5条 JESCOによるオンラインモニタリング及びオフラインモニタリングに異常が認められる場合は、直ちにJESCO豊田処理施設の排気及び排水の停止を指示し、豊田市PCB処理安全監視委員会（以下「委員会」という。）及びPCB廃棄物処理に係る東海地区広域協議会（以下「協議会」という。）へ連絡のうえ、速やかに詳細調査を実施する。

第6条 JESCOによるオンラインモニタリング及びオフラインモニタリングに異常が認められない場合は、委員会及び協議会へ連絡のうえ、PCB廃棄物の不法投棄及びPCB廃棄物の保管状況の確認を行う。なお、必要に応じて協議会へ調査の協力を依頼する。

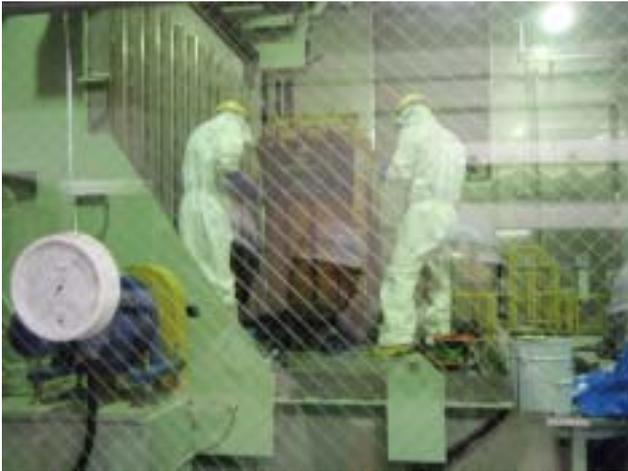
-1 トランス解体作業

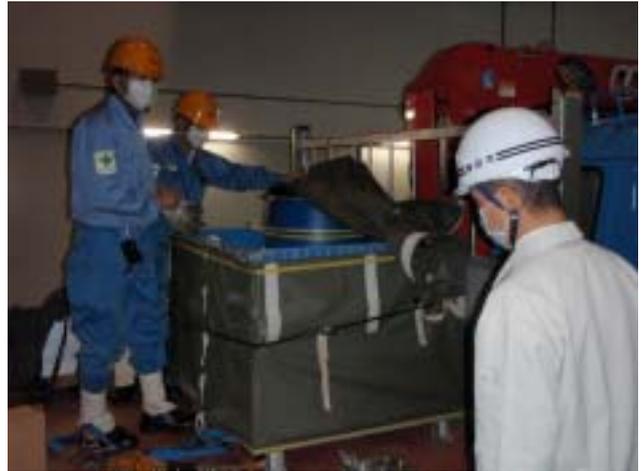
-2 山九（株）緊急対応用品確認

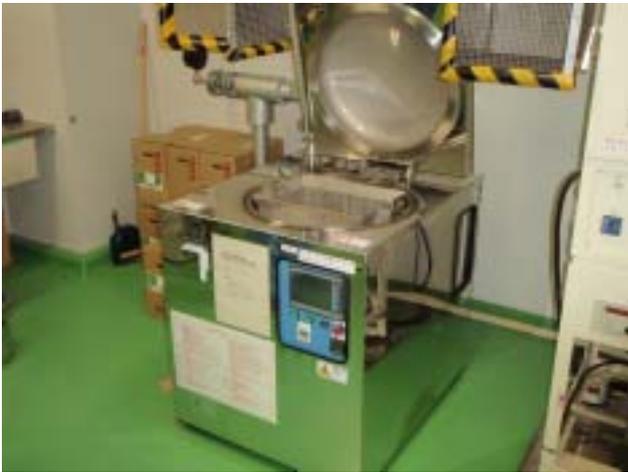
-1 分析機器洗浄機

- ・ 分析器具は洗浄機を使用して清浄な溶媒により洗浄し、洗浄廃液は PCB 液処理工程で適切に処理していました。
- ・ 分析に使用した水はタンクに貯留し、PCB の含有について検査を行った後、外部で適切に処理していました。
- ・ PCB を含む分析試薬は、台帳及び施錠により適切に管理していました。
- ・ 勤務交替時には、ノートを使用して分析の引継ぎが適切に行われていました。

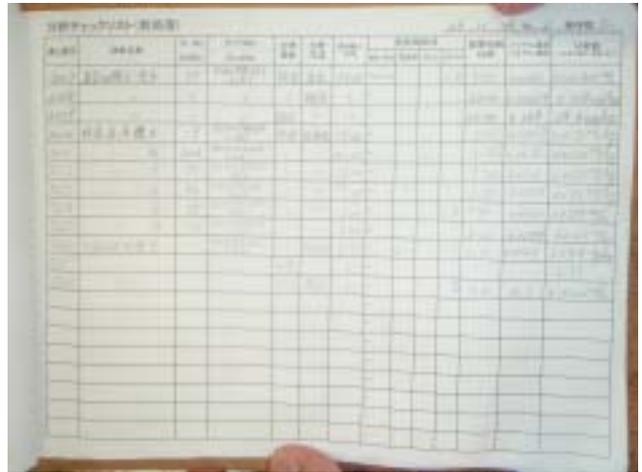
-2 分析チェックリスト

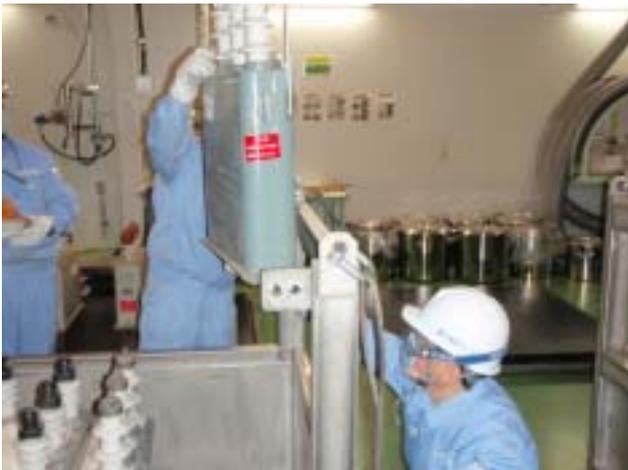
-1 受入検査での漏洩確認作業

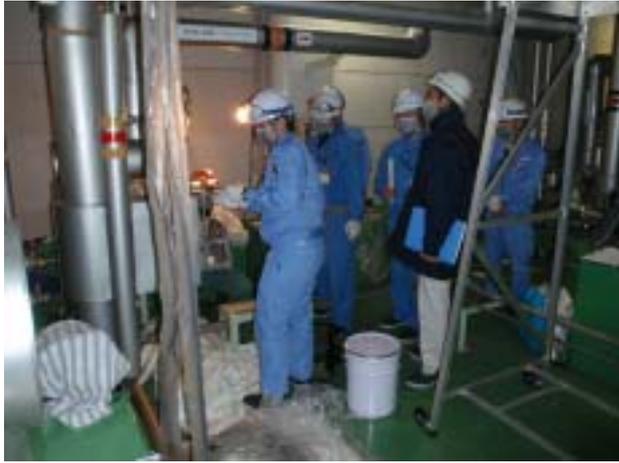
JESCO 監督による定期点検作業

- ・ 定期点検作業では、作業手順書に従って JESCO 社員が作業員に対して指示を出し、適切に監督を行っていました。
- ・ 立ち上げ作業では、中央制御室ではチェックリストを使用して全体の進行を管理しており、中央制御室の指揮で豊田環境サービス（株）社員が作業手順書に従って適切に作業を行っていました。

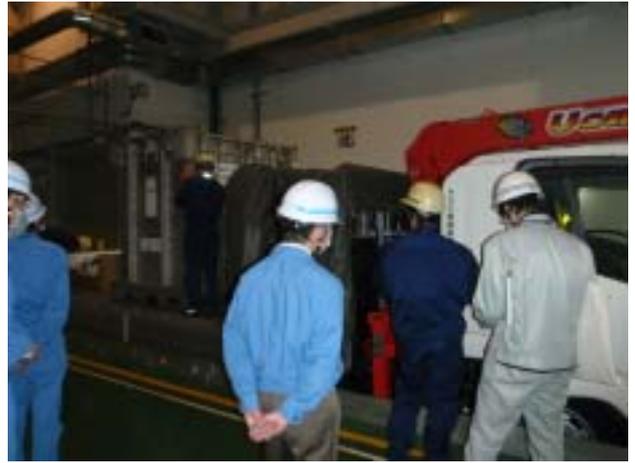
-1 (株)豊福組運輸 装備品確認

- ・ (株)豊福組運輸について、緊急対応用のグローブが非積載
- ・ サンワリユーツー(株)について、収集運搬許可証の写しを不携行
- ・ (株)大相について、緊急時対応マニュアルを不携行

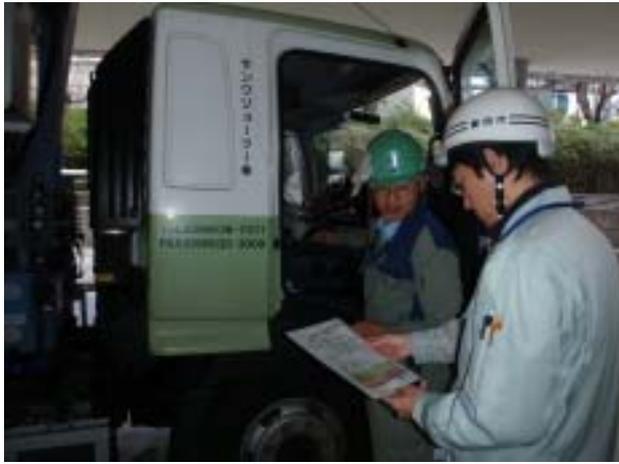
-2 サンワリユーツー(株) 装備品確認

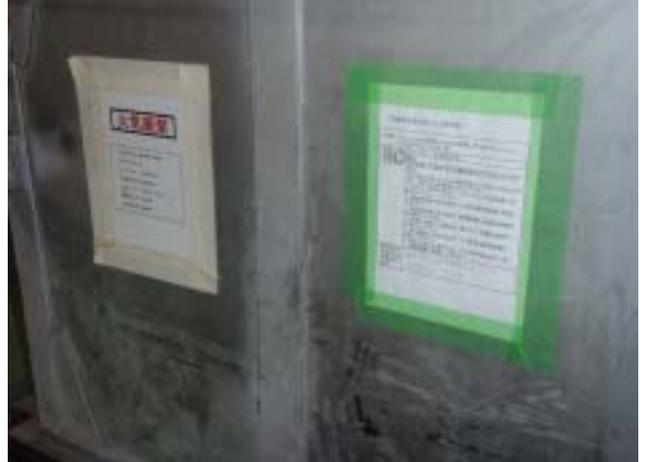
(株)大相 密閉容器の確認

- ・ 三菱電機ロジスティクス(株)については、ガイドラインに沿った適切な作業が実施されていました。
- ・ (株)大相の作業については、重量のあるコンデンサを人力でインナートレイへ積み込むなど、作業員の事故やコンデンサの破損のおそれがあったため、作業方法の変更を指示し、事故の未然防止を図りました。
- ・ このような不適切な搬出作業の再発防止のため、市は、東海地区広域協議会において、初回作業については各自治体が現場確認を行うよう要請します。

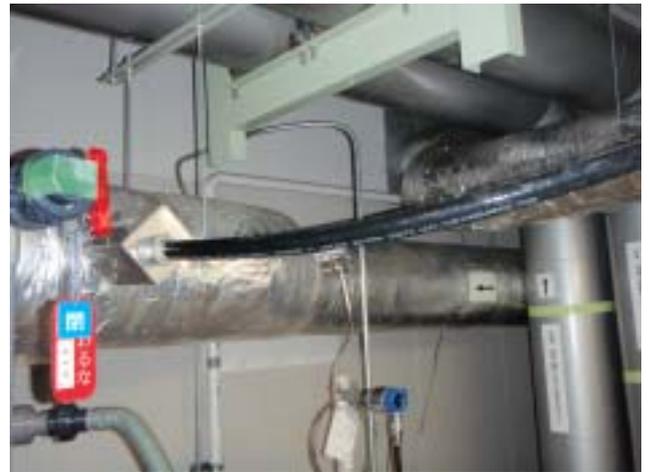
-2 排気のサンプルライン

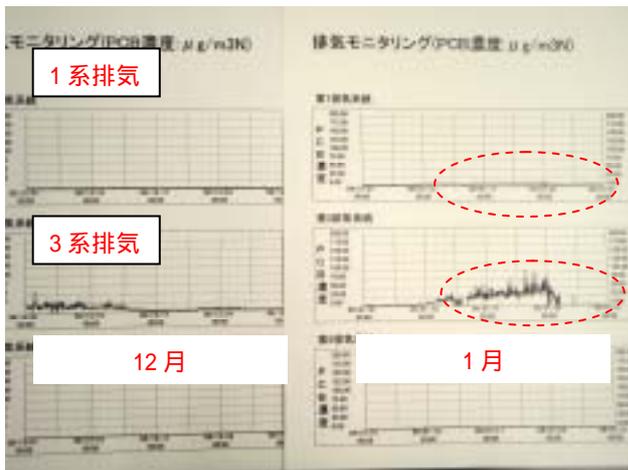
オンラインモニタリング状況

12月中旬より定期点検で処理停止、1月中旬に運転再開後、3系で表示異常。

1系排気には表示異常はない。

- ・ 1 月 29 日の立入検査時に、JESCO より年末年始の定期点検後から 3 系排気のオンラインモニタリングに表示異常が続いており、手動分析を行っているとの報告がありました。
- ・ 3 系排気は、活性炭による処理後に 1 系排気と合わせて再処理されており、1 系排気のオンラインモニタリング及び手動分析では排出管理目標値を下回っていることから、処理施設からの PCB の漏洩はありません。
- ・ 市は、念のため 1～4 系の集合排気について排ガス中の PCB 分析を行った結果、処理施設からの PCB の漏洩がないことを確認しました。また、1 系排ガス中の PCB 分析を行った結果、オンラインモニタリングに異常がないことを確認しました。調査結果を P3 の表 2 に示します。
- ・ 市は JESCO に対して、原因究明と当面の間は手動分析を継続するように指示しています。

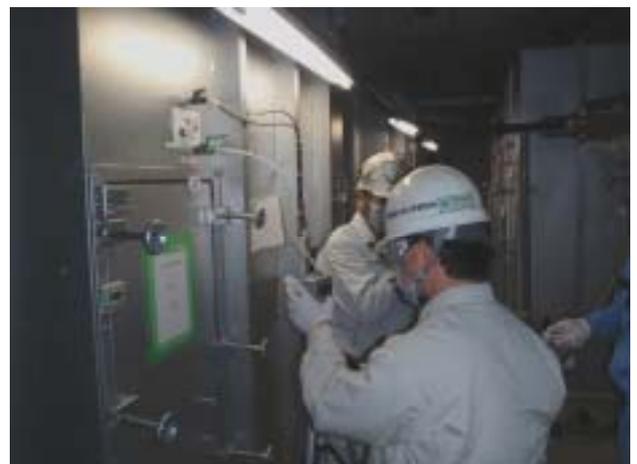
排ガス中の PCB 測定

調査地点	調査結果	オンラインモニタリング結果
1系	0.004 mg/m <sup>3</sup> N	0.006 mg/m <sup>3</sup> N
3系	0.028 mg/m <sup>3</sup> N	
1～4系集合排気	0.001 mg/m <sup>3</sup> N 未満
