豊田 PCB 廃棄物処理事業の操業状況について

豊田市域の処理終了時の事業総括（案）

日本環境安全事業株式会社

豊田事業所

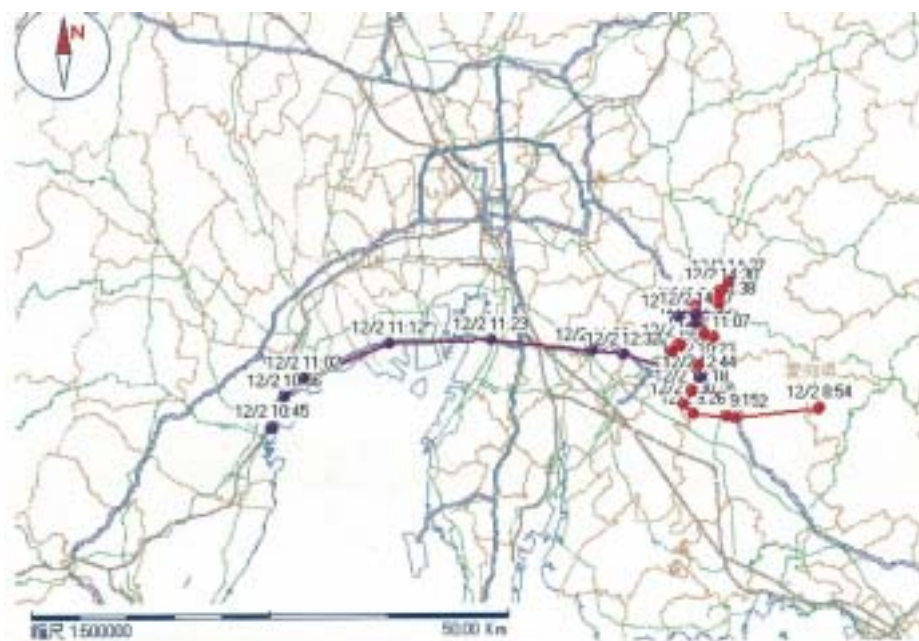
全地球測位システム（GPS）軌跡図

平成 19 年 11 月 6 日の例

- ピンク色 : 9:10 受入
豊田市内 幹線道路
- 赤色 : 13:30 受入
岡崎市 ~
国道、東名高速道路
- 紫色 : 15:00 受入
三重県 ~
伊勢湾岸道路、東名高速道路

PCB廃棄物の積み込み作業、積み下ろし作業は写真のとおりです。また、全地球測位システム（GPS）による収集運搬軌跡図の事例は次のとおりです。

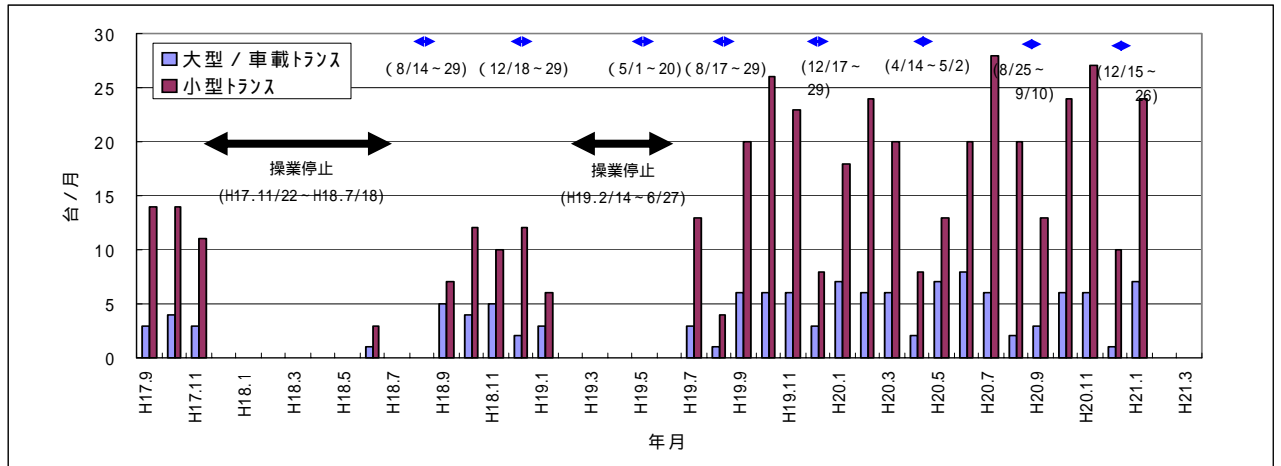
トランス類処理台数（投入台数） 図中↔は定期点検期間を示す。以下同様

操業開始後のトランス類、コンデンサ類及び純 PCB 処理量の推移を下記のグラフにそれぞれ示します。平成 19 年の運転再開後は、処理量も増加し、安定した操業を続けています。

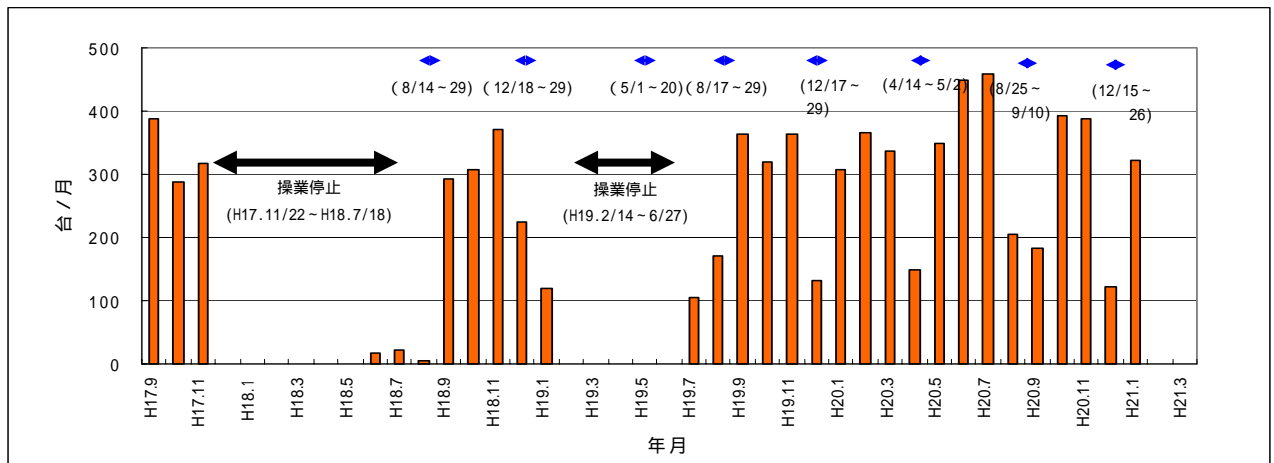
コンデンサ類処理台数（投入台数）

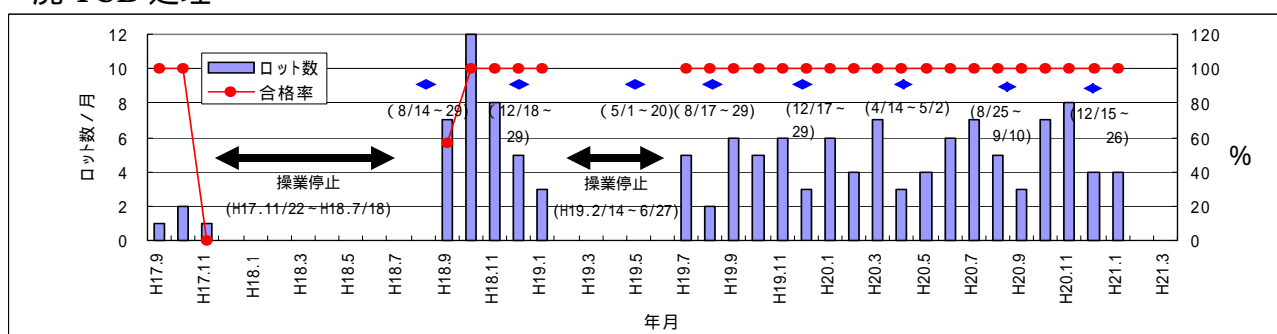
廃 TCB 処理

前処理工程における超音波洗浄と真空加熱処理での処理物の1回目の卒業判定結果の合格率は85%前後です。卒業判定において不合格の場合は全て再処理を行い卒業判定基準値以下であることを確認してから払い出します。液処理残渣の卒業判定合格率は操業開始時から全て100%であり、豊田施設の化学処理方法である脱塩素化分解法は、安全性、環境保全性から優れていることが確認できます。

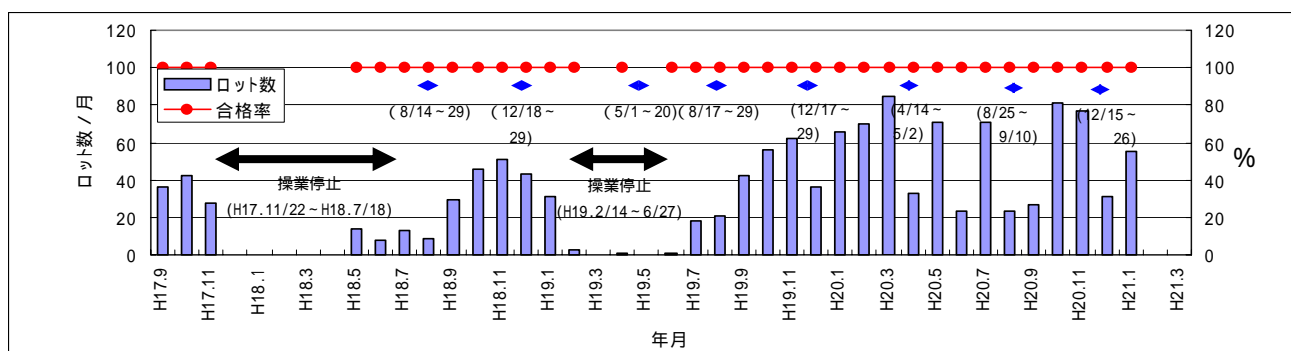
液処理（液処理残渣）

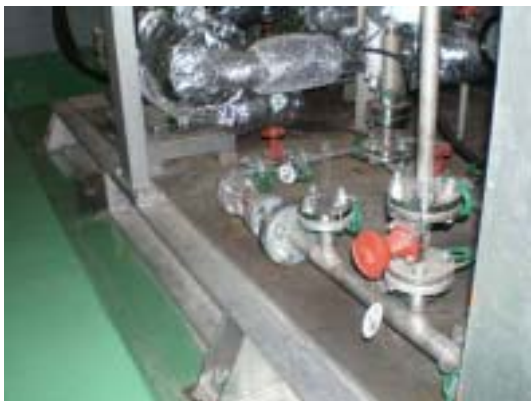
PCB 処理過程で、万一油漏れが発生した場合には、床への漏洩を防止するため、機器類の下に鋼製又はステンレス製のオイルパン(油受け皿)19基を設置しています。

オイルパン(床に直接設置)

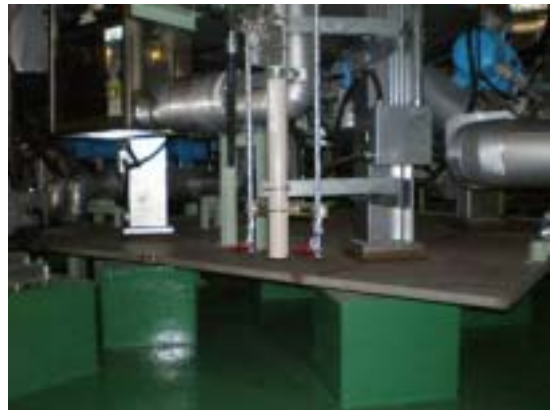
オイルパン(床から離して設置)

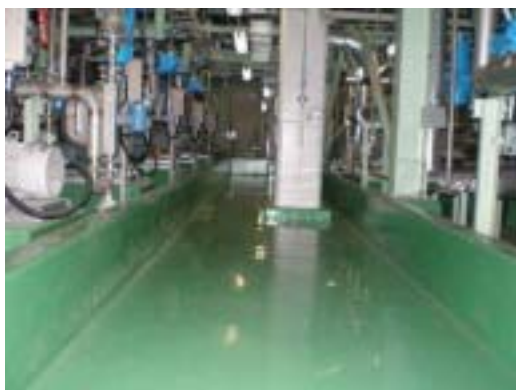
また、施設内には消防法に規定された防油堤が21箇所あります。さらに施設内でPCB油等を取り扱うエリアについては、各エリアを区画する部屋の壁の下に流出防止堤を設けて、PCB油等の施設から屋外への流出防止機能を持たせています。

防油堤

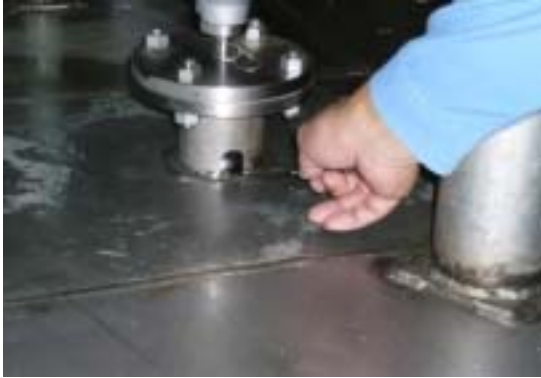
にはフロート式 22 基（浮子が油によって浮き上がることによって検知する方式）静電容量式 14 基（床面と検知器の間に液体が入り込むことによって導電性が変化することを検知する方式）非接触光反射方式 23 基（赤外線反射量が変化することを検知する方式）併せて 59 基の検知器を設置し、年 3 回の定期点検時には定められた警報が出るか中央制御室で確認し、それぞれ検知器の作動に異常がないことを確認しています。

フロート式漏洩検知器

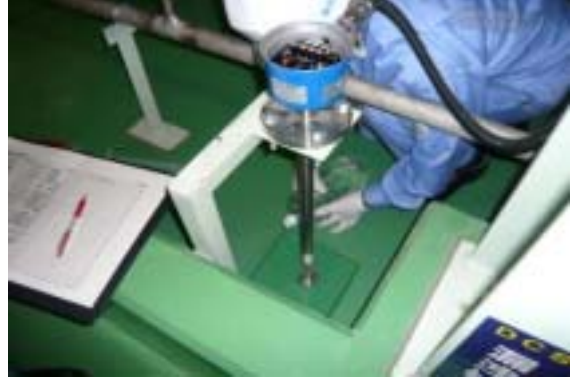
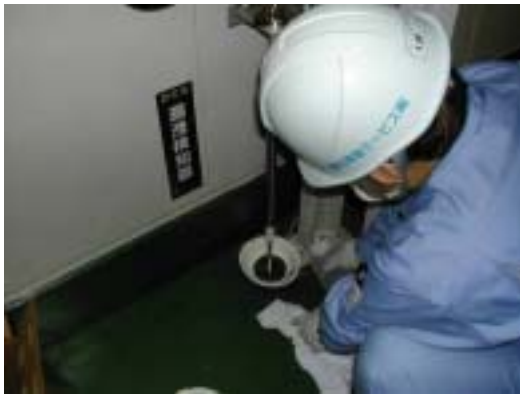
静電容量式漏洩検知器

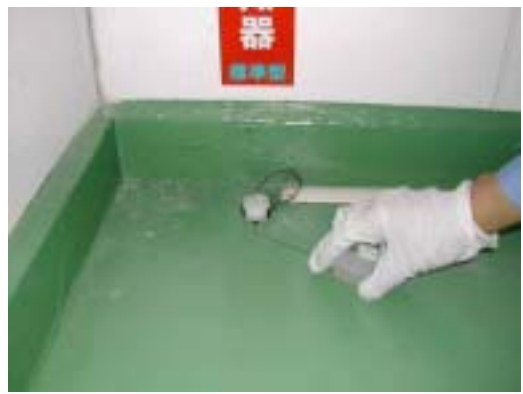
非接触光反射式漏洩検知器

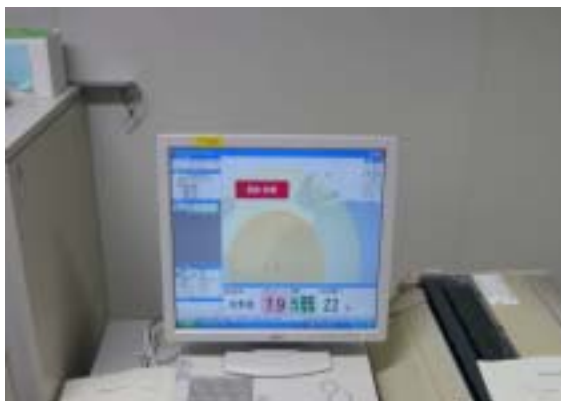
平成 19 年度の安全監視委員会で委員から検討要請のありました緊急地震速報装置を平成 20 年 8 月に設置して、運用を開始しました。

緊急地震速報装置モニター画面

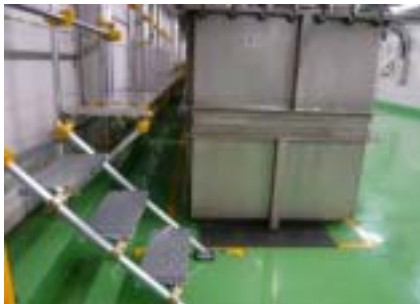
状況：コンテナ上蓋清掃のため高所へ脚立で上がり下りしていたので不安定
対応：専用の足場を設置

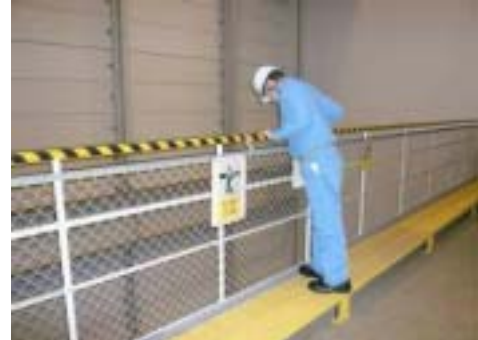
状況：払出エリア時に足場が狭く危険であった
対応：足場にステップ場を設けて安全に作業できるようにした

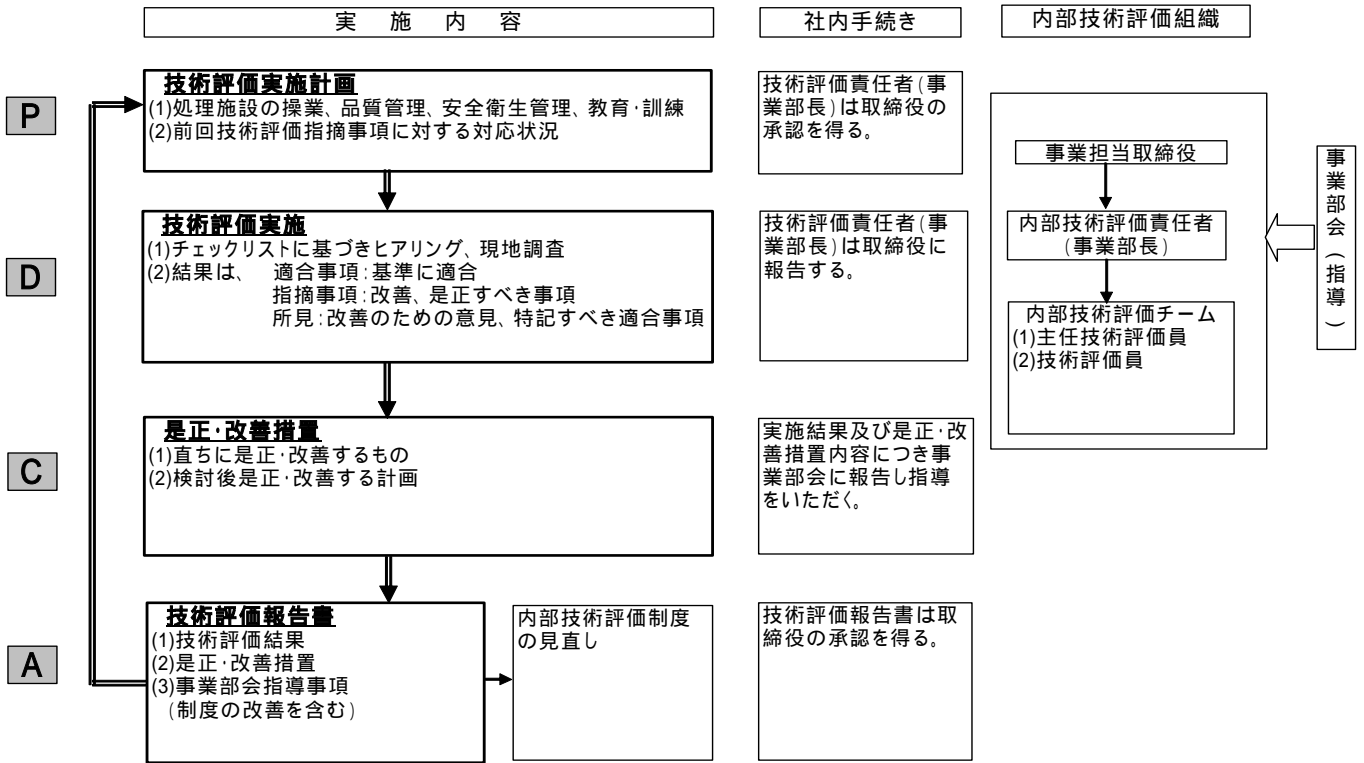
内部技術評価実施フロー

JESCO では、PCB 廃棄物処理事業の円滑な実施のため、PCB 廃棄物の安全、確実な処理及び事故等の未然防止の観点から、処理施設の健全性及び運転・操業の確実性の確保とこれらの維持向上を図るために定期的に内部技術評価を実施することとしています。現在、内部技術評価は下記フローに基づいて実施しています。時期としては、運転開始 6 ヶ月後、1 年後、以降は毎年行います。
