豊田市PCB処理 安全監視委員会だより

平成 18 年 3 月
第 8 号

【PCB 漏洩事故の原因と対策（中間報告）について】

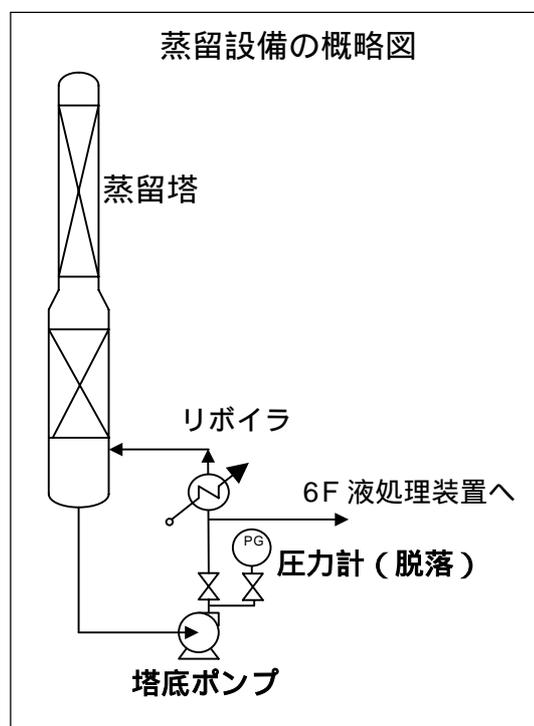
第 1 蒸留塔塔底ポンプの圧力計が脱落し、防油堤内に PCB 濃縮洗浄油（温度：約 200℃、漏洩量：約 200L、PCB 濃度：約 90%）が漏洩
[原因]

- ・圧力計の接続に袋ネジを使用しているため、フランジや溶接接続と比較すると緩みやすい構造であった。
- ・事故の約 50 時間前にパッキン材質をテフロン製に変更しており、使用温度等の運転条件に対して不適切であったため締付トルクが低下。
- ・圧力計取り付けの袋ネジ部締付トルクが、吐出弁を開けたときの異常振動(流体関連振動)によりさらに低下。
- ・その後、ポンプ運転による微振動で徐々に緩み、脱落に至った。

蒸留エリアに隣接した天井裏に PCB 蒸気が一部移行。

- ・蒸留エリア、小型トランス解体エリアの天井裏等の配管貫通部等の仕舞が不十分で隙間が空いていたため、この天井裏が負圧となり、蒸留エリアで漏洩した PCB の蒸気が天井裏を介して漏洩した。

中央制御室作業員の操作対応が遅れ、第 6 系統排気口から PCB 蒸気が漏洩。

- ・運転会社に対する教育が不十分であったため、活性炭処理系統への切替操作が遅れた。

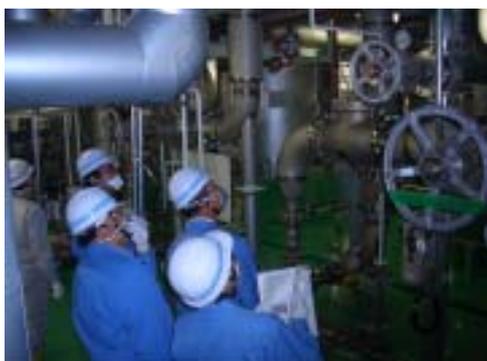
漏洩箇所（蒸留塔エリア）

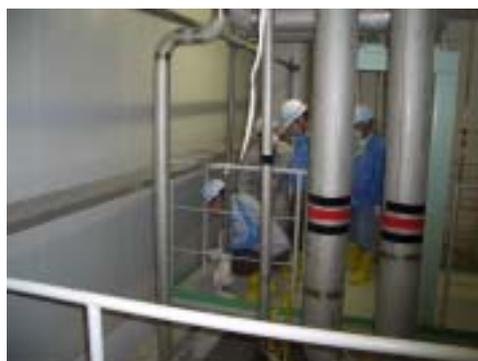
蒸留塔エリアの壁の隙間の確認
