## 平成 16 年度 豊田市 PCB 環境調査結果

## 2 平成 16 年度 PCB 環境調査結果

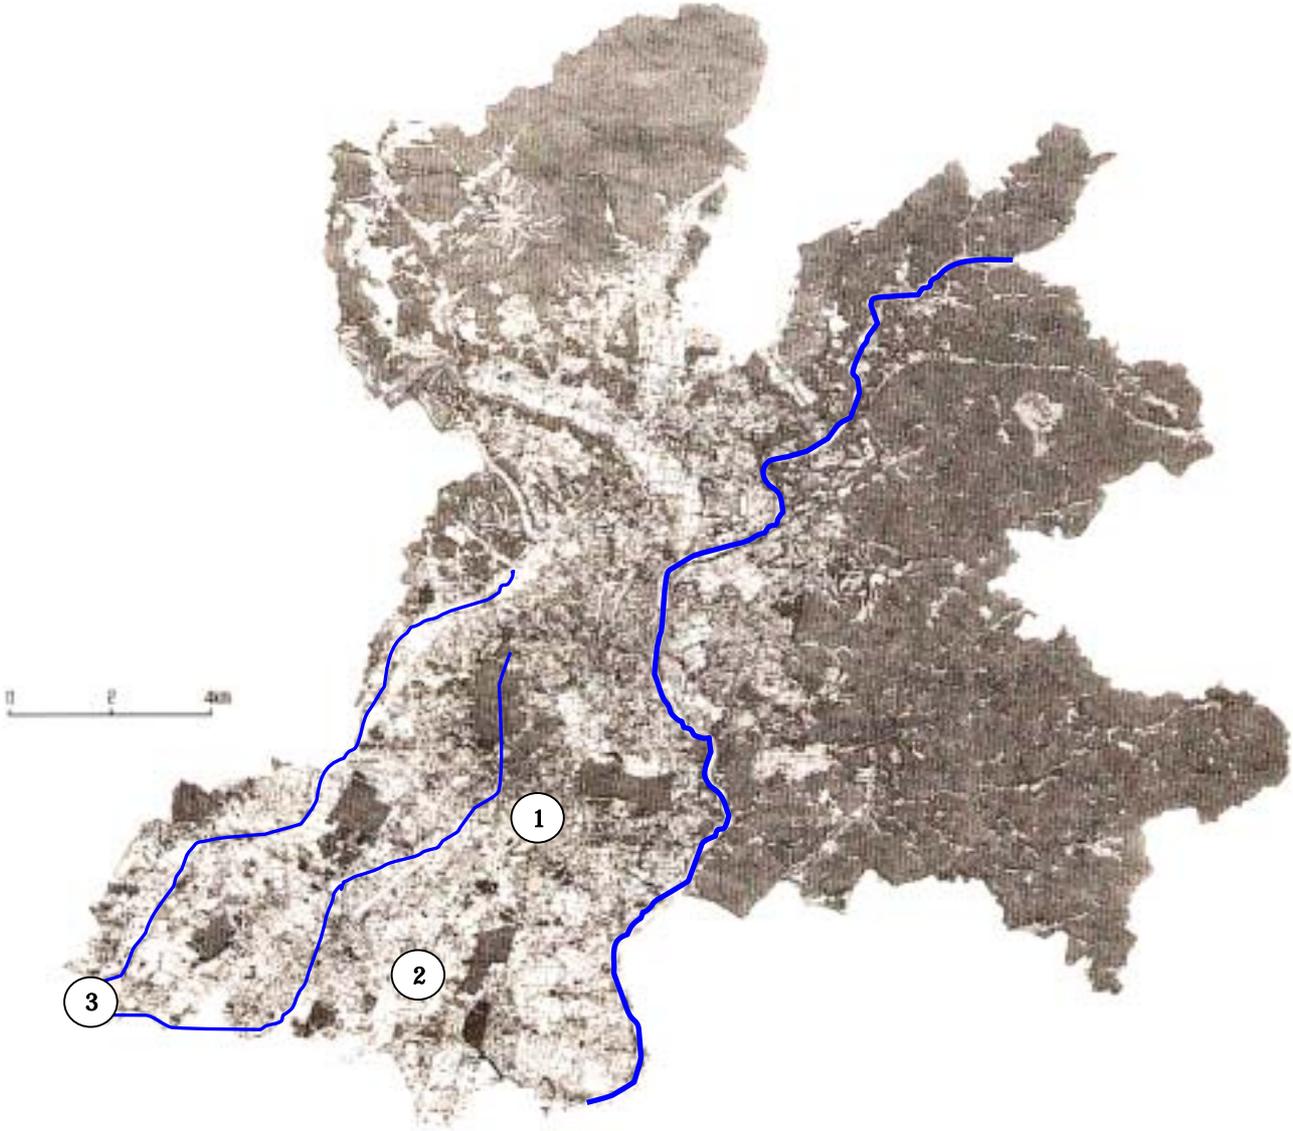
( 2 ) 調査地点

| 調査地点 | |
| | 山之手小学校 |
| | 南部大気測定局 |
| | 逢妻男川（雲目橋） |

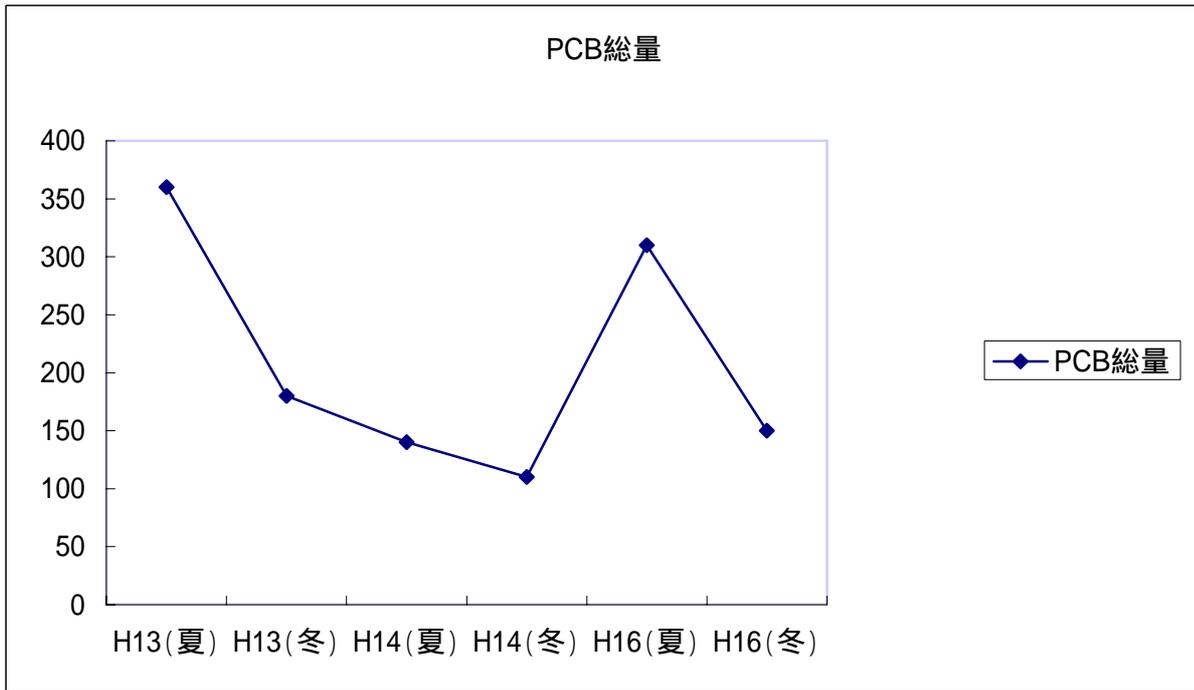
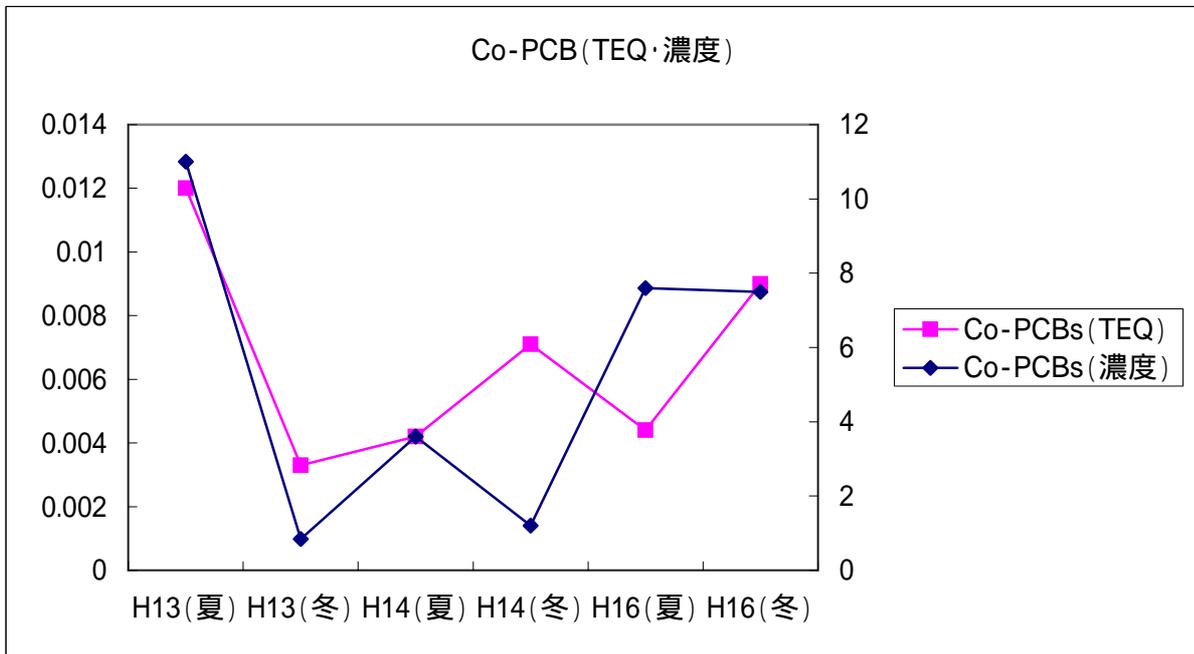
経年変化(大気)

| | 単位 | | H13(夏) | H13(冬) | H14(夏) | H14(冬) | H16(夏) | H16(冬) |
| Co-PCBs | pg-TEQ/m3 | Co-PCBs(TEQ) | 0.012 | 0.0033 | 0.0042 | 0.0071 | 0.0044 | 0.009 |
| Co-PCBs | pg/m3 | Co-PCBs(濃度) | 11 | 0.84 | 3.6 | 1.2 | 7.6 | 7.5 |
| PCB総量 | pg/m3 | PCB総量 | 360 | 180 | 140 | 110 | 310 | 150 |

場所: 南部給食センター  
H16は南部大気測定局

同地点で測定した結果を平成 14 年度調査と比較すると、PCB 総量の濃度について、大気については平成 16 年度結果が高い濃度を示し、水質については平成 16 年度結果が低い濃度を示した。

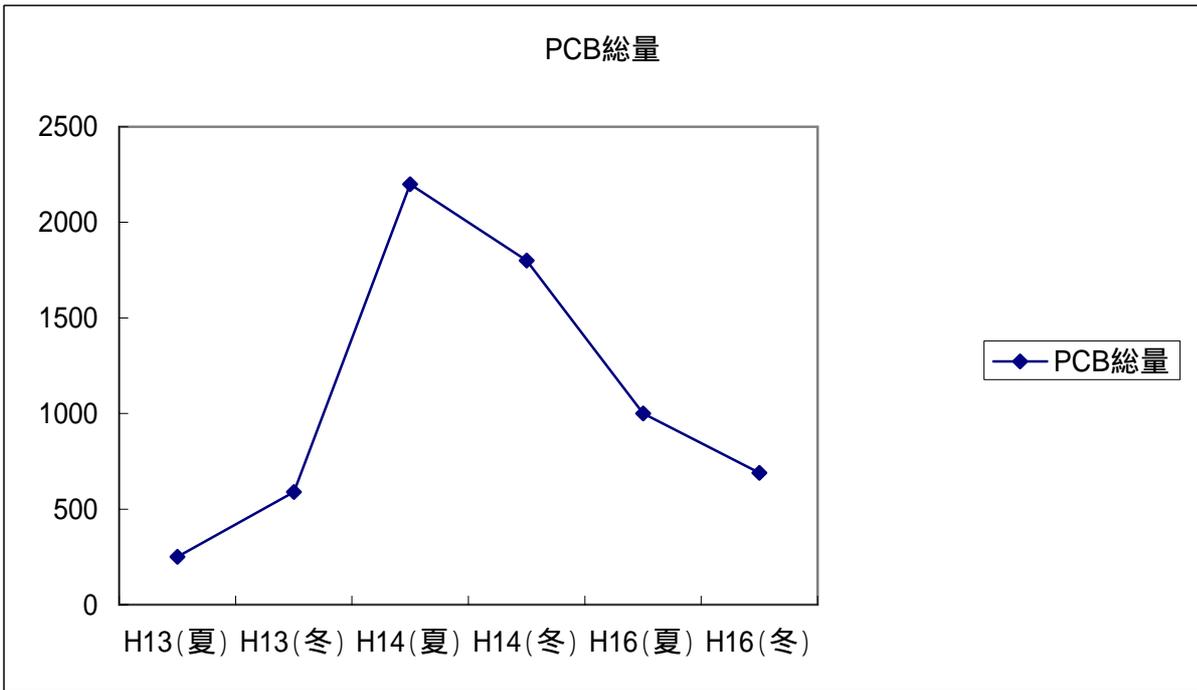
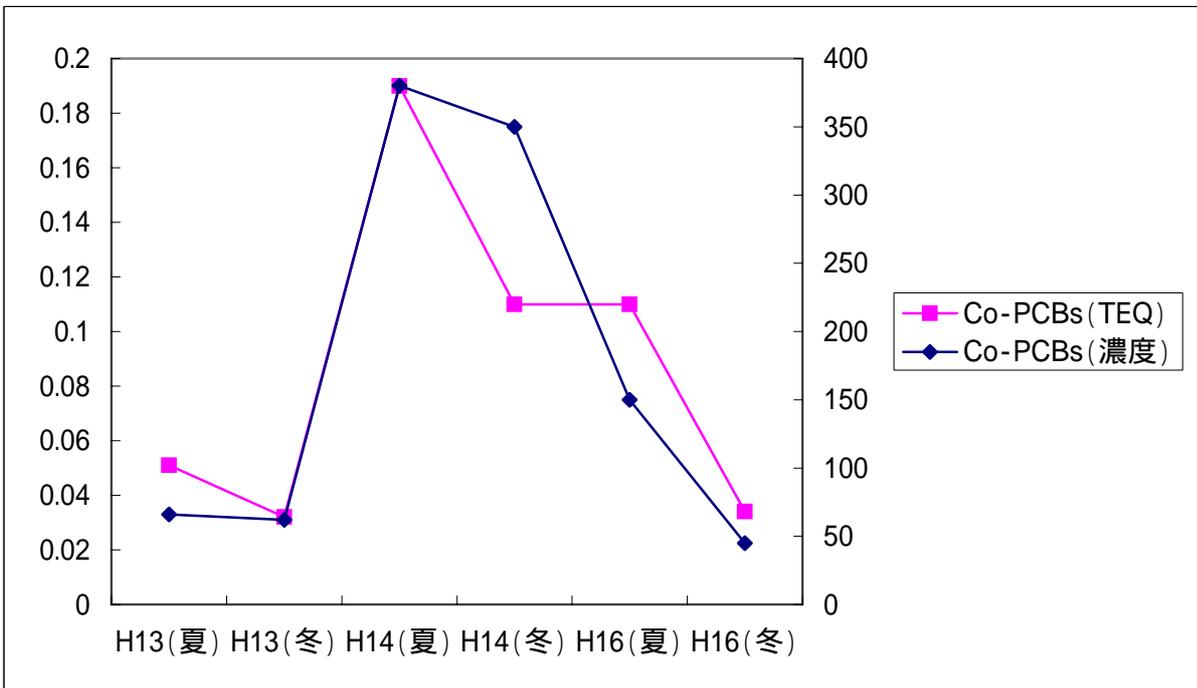
経年变化(水質)

水質  
逢妻男川(雲目橋)

| | 単位 | | H13(夏) | H13(冬) | H14(夏) | H14(冬) | H16(夏) | H16(冬) |
| Co-PCBs | pg-TEQ/L | Co-PCBs(TEQ) | 0.051 | 0.032 | 0.19 | 0.11 | 0.11 | 0.034 |
| Co-PCBs | pg/L | Co-PCBs(濃度) | 66 | 62 | 380 | 350 | 150 | 45 |
| PCB総量 | pg/L | PCB総量 | 250 | 590 | 2200 | 1800 | 1000 | 690 |

水質について、夏季>冬季という結果であった。これは流量、SS とともに夏季のほうが大きいためと考えられる。
