豊田 PCB 処理事業における豊田市の対応について

1 豊田 PCB 処理施設への立入検査の実施状況について

2 平成 29 年度 PCB 環境モニタリング調査について

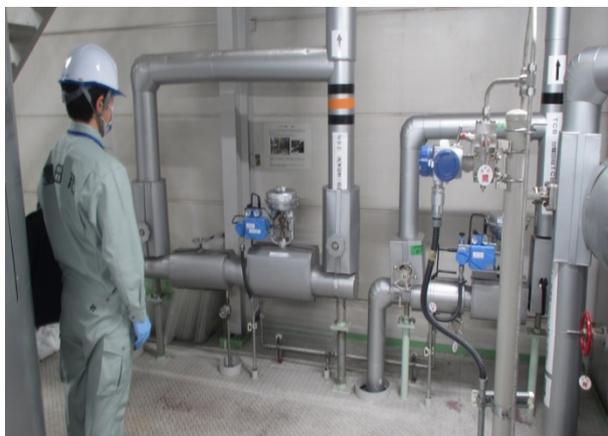
【H30.1.9 運転状況の確認】

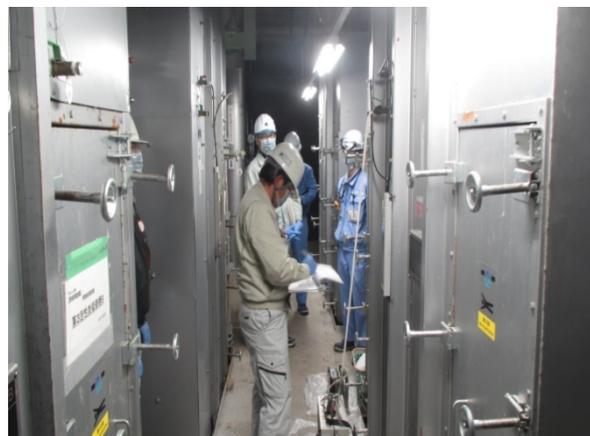
| | 立入日 | 検査概要 |
|---|---|--|
| ④ | 2 月 28 日 | 【行政検査】 ・行政検査（排出ガス測定及び処理後物の抜き取り検査）を実施した。結果、排出管理目標値（排出ガス）及び卒業判定基準（処理後物）が遵守されていることを確認した。 |

【H30.2.28 排出ガス測定】

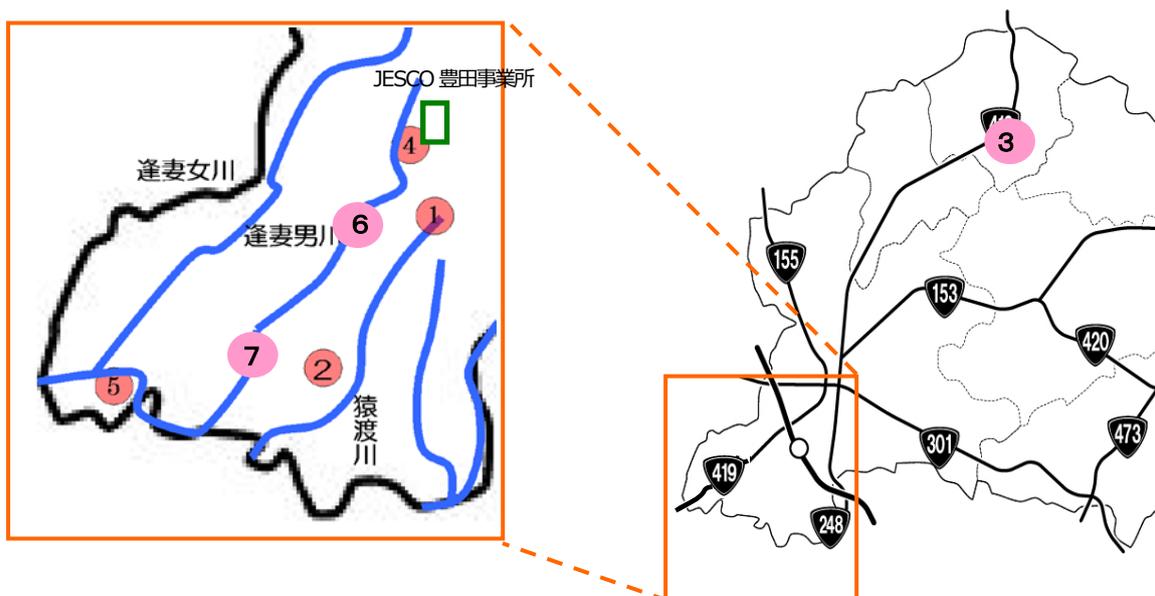
図 1 調査地点

PCB 処理施設の稼動に伴う環境への影響を把握するため、平成 14 年度から大気、河川水質、河川底質について、平成 16 年度からはそれらに土壌を追加して PCB 環境調査を実施しています。調査地点は、表 2 及び図 1 のとおりです。

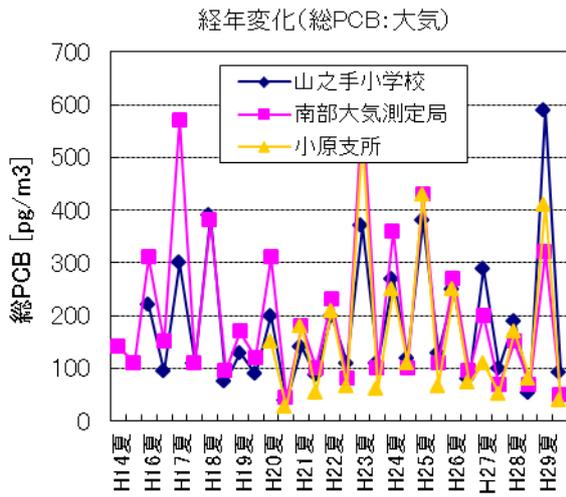
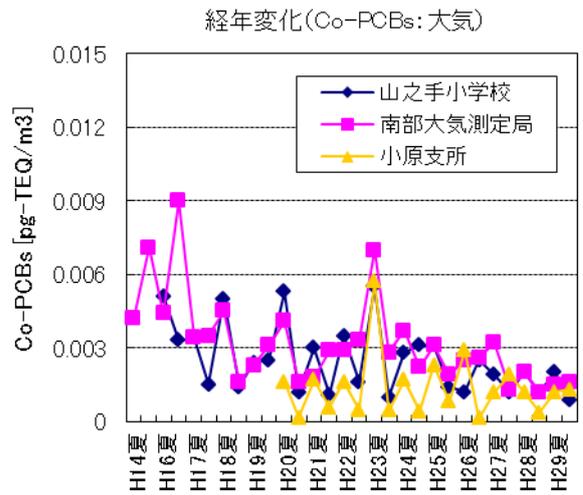
図2 PCB環境調査の経年変化(大気)

平成 29 年度冬季調査（大気、河川水質、河川底質）を実施し、いずれの結果も平成 14 年から環境省が実施している全国調査結果の範囲内であり、施設稼働に伴う異常は認められませんでした。調査結果は表 3、経年変化については、図 2 から図 5 のとおりです。
