解体・改修工事における アスベスト調査について

一般社団法人
建築物石綿含有建材調査者協会

豊田市改正大気汚染防止法説明会

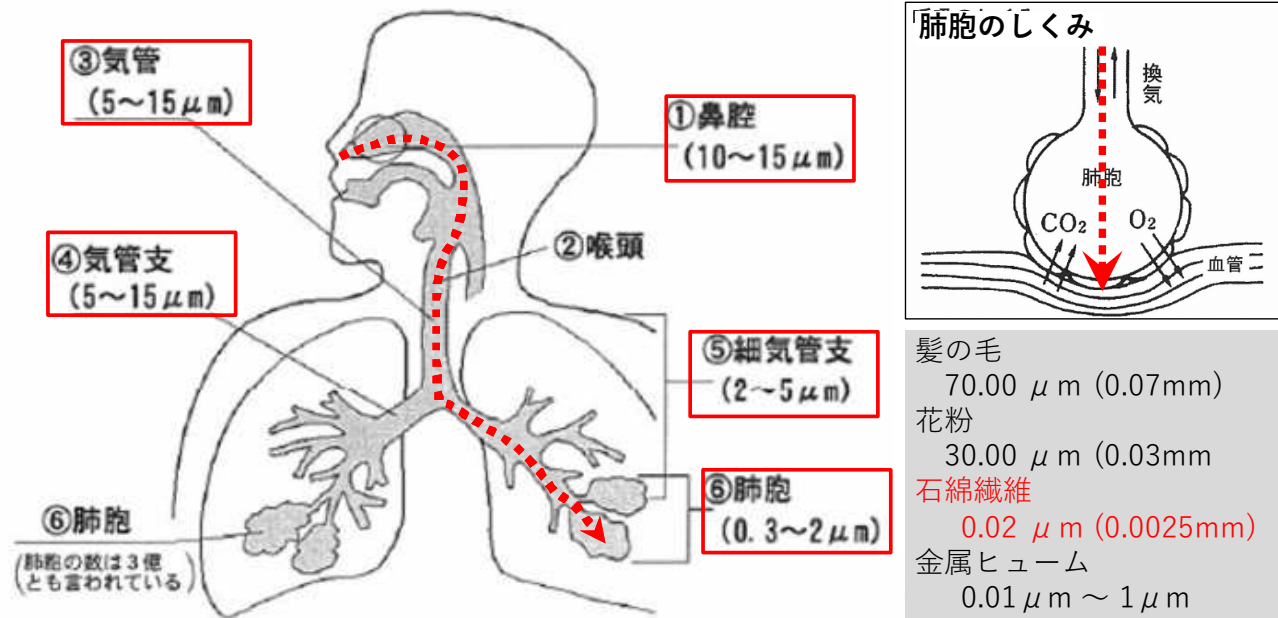
健康被害) 吸い込んだ石綿単繊維が肺胞に刺さる

- ◆ 肺胞は血液から二酸化炭素を回収し酸素を供給する役割を担う器官
- ◆ 石綿単繊維を呼吸器系で取り除くことができない
- ◆ 肺胞に刺さった石綿単繊維は、丈夫で変化しにくく半永久的に滞留する

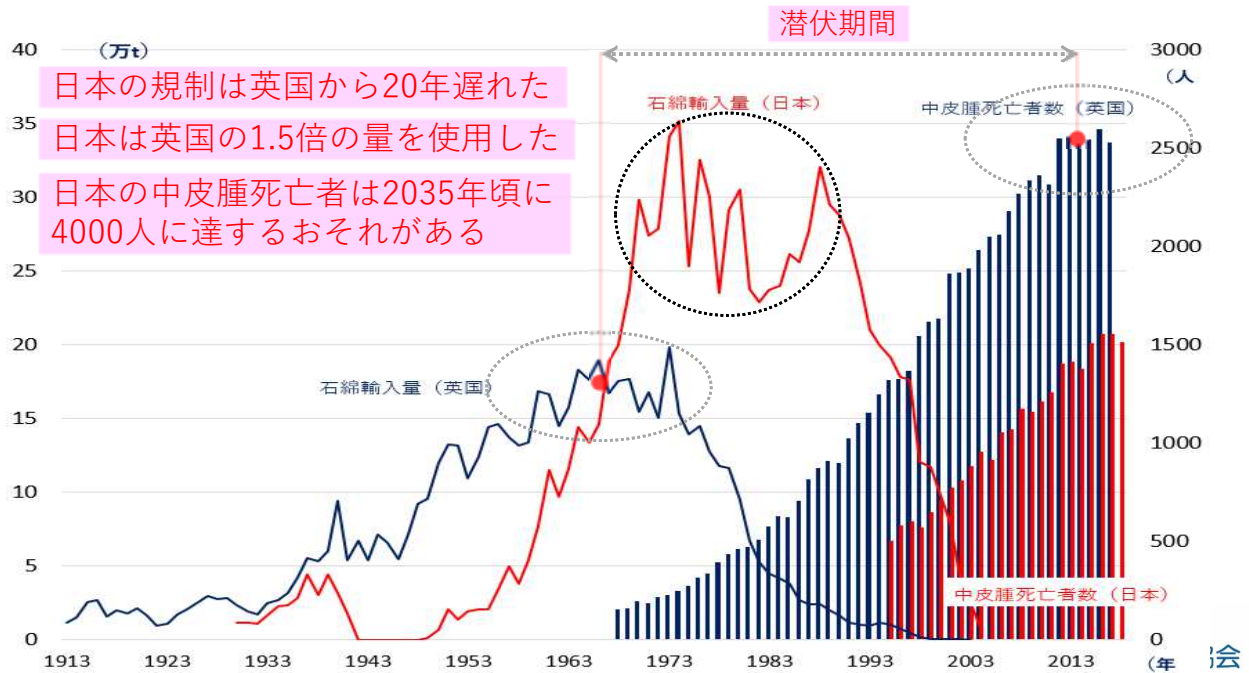
健康被害) アスベスト輸入量と中皮腫死者数の日英比較

中皮腫：アスベストが原因で「り患」するがん。2019年の死者数は1656人。
 潜伏期間は20～50年で、少量のばく露でも発症し治療が難しい。

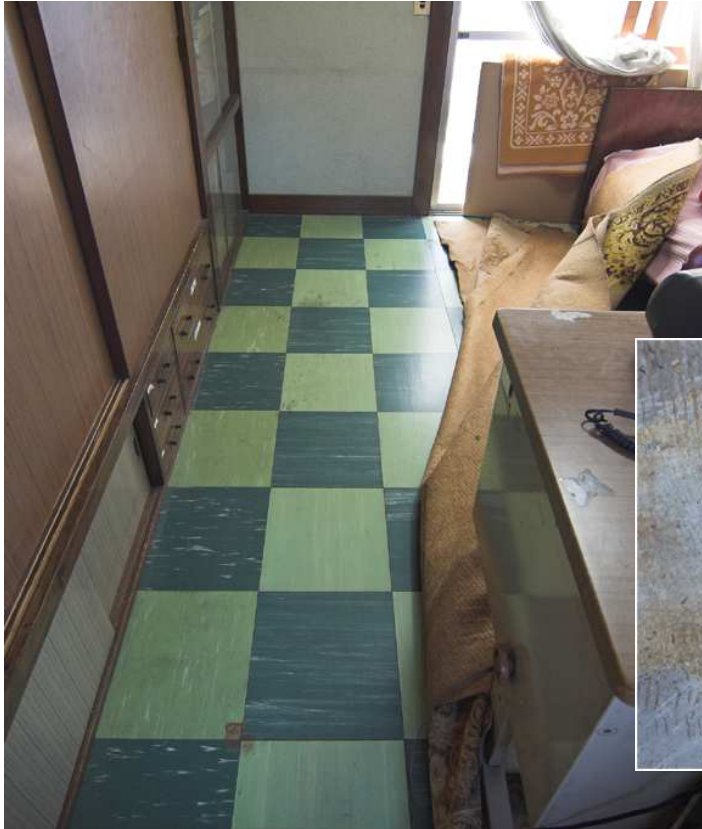
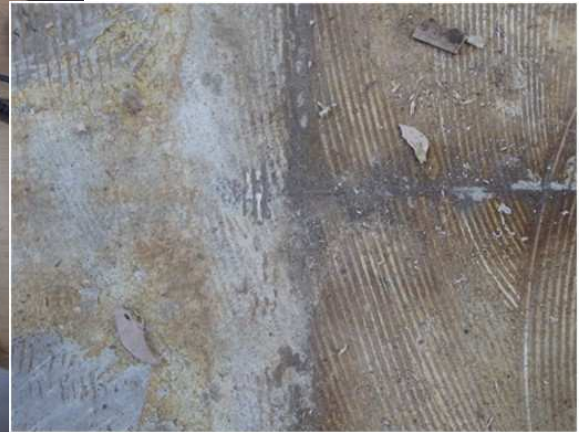
石綿含有建材(ビニル床タイル)

- ◆ 接着剤にも石綿が使用された
- ◆ 石綿含有接着剤は2005年まで製造

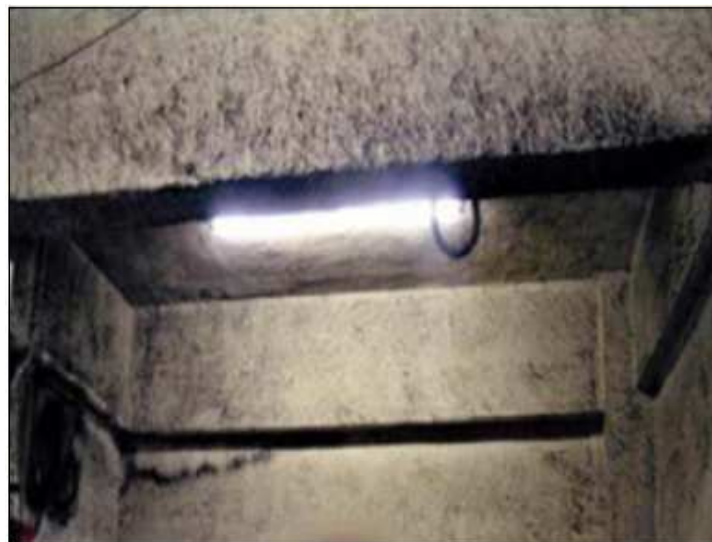
石綿含有建材(機械室の吸音材)

- ◆ 吸音や結露防止として石綿吹付け材が使用された
- ◆ 1956(昭和31)年ころから1975(昭和50)年初頭までの建築物に多い
- ◆ その後はロックウール吹付けが主流となるが、1980(昭和55)年ころまではロックウールの中に0.1%以上の石綿が含有されていた

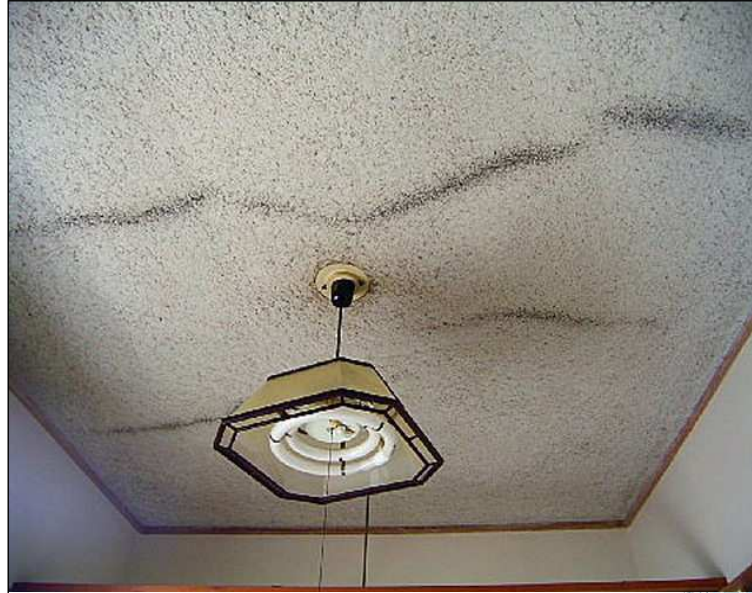
石綿含有建材(R C 集合住宅の天井仕上げ材)

- ◆ 昭和30年代後半から50年代の R C 集合住宅の天井は直天井が多い
- ◆ 直天井に石綿含有するバーミキュライトやパーライト吹付けがなされた
- ◆ その目的は吸音、断熱、防露を兼ねた化粧仕上げであった

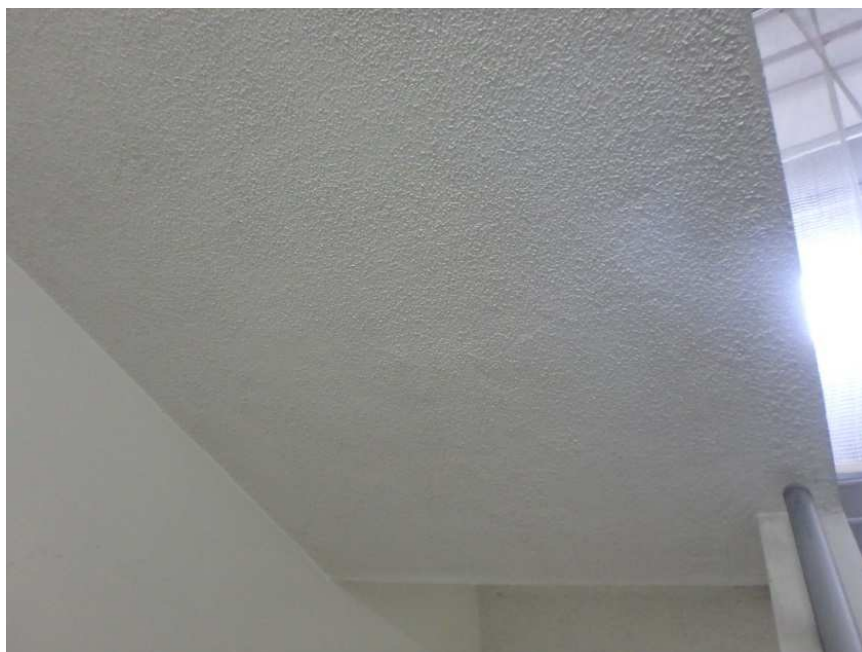
石綿含有建材(階段の段裏仕上げ材)

- ◆ 階段の段裏に石綿含有するバーミキュライトやパーライト吹付けがなされた
- ◆ その目的は吸音を兼ねた化粧仕上げであった

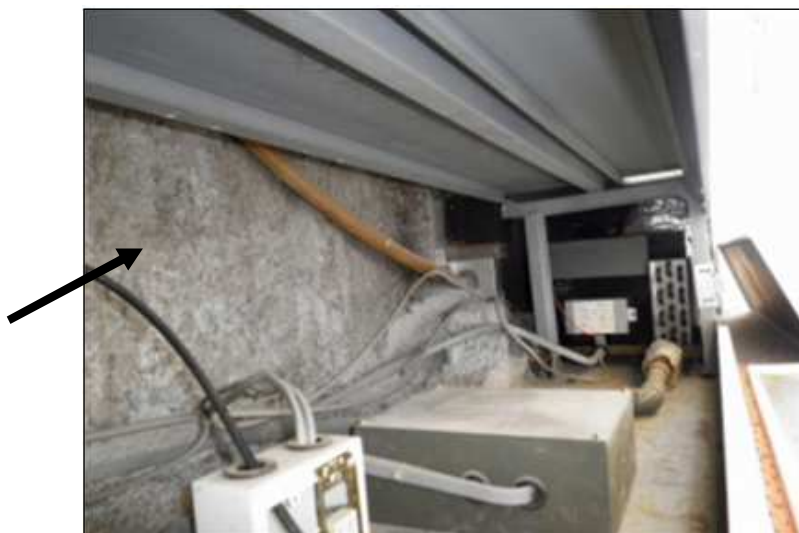
石綿含有建材(外壁断熱)

- ◆ 外壁がRCやPC版、ALC、ECPの場合は、内部側に吹付け石綿が施工されていることが多い
- ◆ その目的は断熱や結露防止である
- ◆ これらを支えるファスナーにも耐火被覆として吹付け材が施工されている

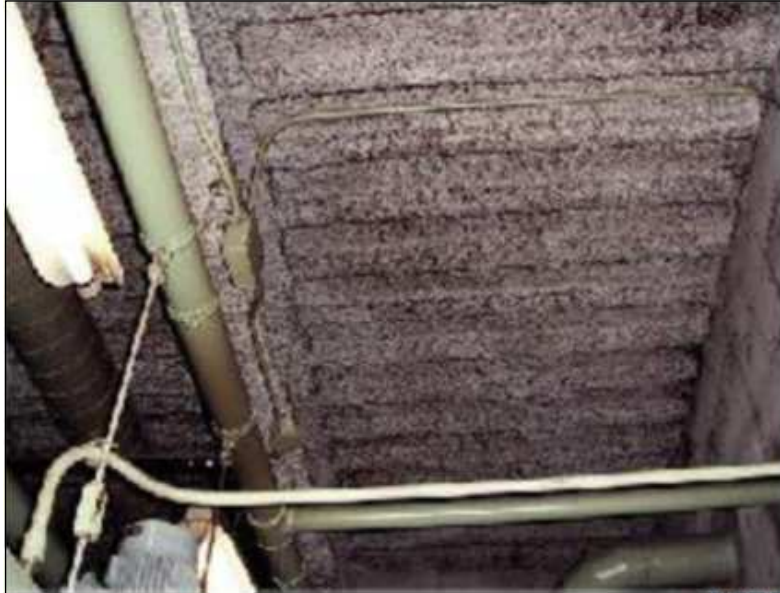
石綿含有建材(屋根断熱)

- ◆ 屋根スラブの裏側には、断熱の目的で石綿含有吹付け材が使われている可能性がある
- ◆ 現在はスタイロフォームや木毛板が使用される部分

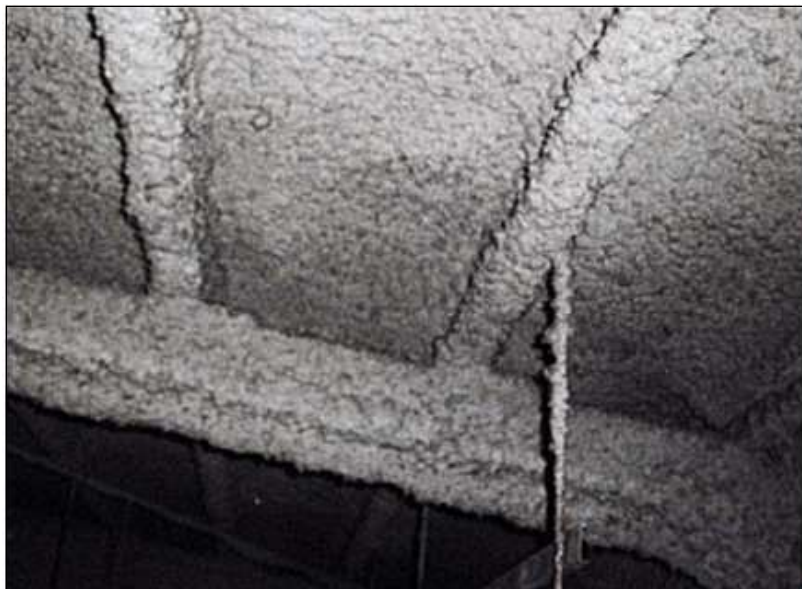
石綿含有建材(屋根断熱)

- ◆ 屋根スラブの裏側には、断熱の目的で石綿含有吹付け材が使われている可能性がある
- ◆ 現在はスタイロフォームや木毛板が使用される部分

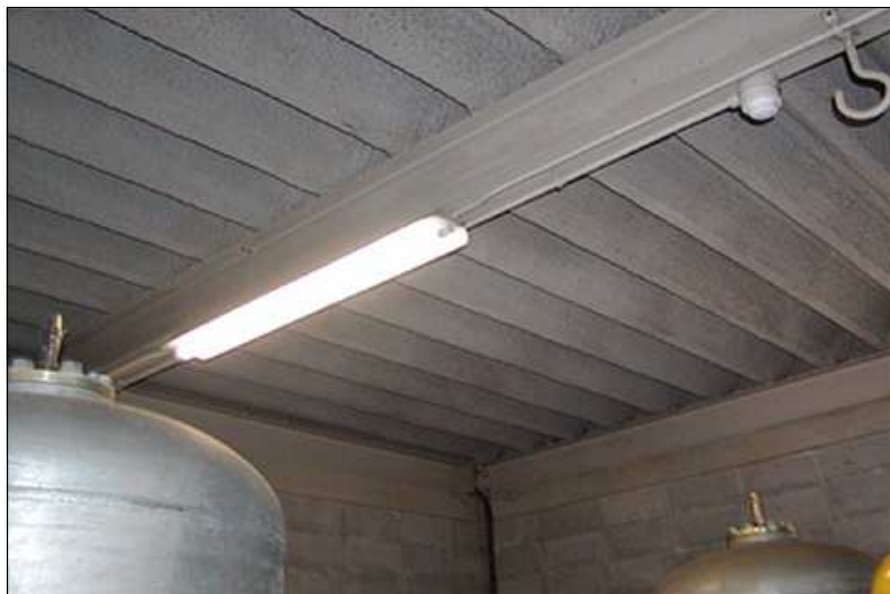
石綿含有建材(折板屋根の耐火性能)

- ◆ 折板屋根の断熱材は必ず確認しておきたい
- ◆ 建築基準法で屋根の**耐火性能**が求められる建物では、石綿含有ロックウールが使われた可能性がある

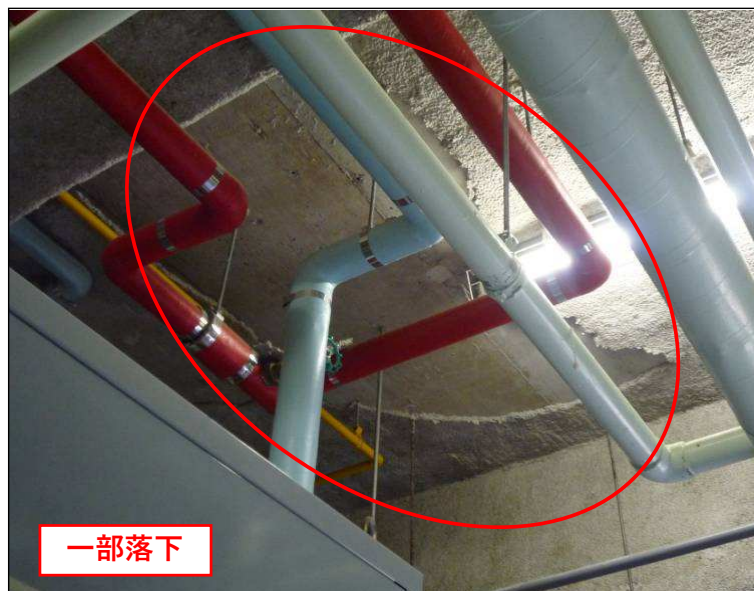
石綿含有建材(劣化した吹付け材に注意)

- ◆ 吹付け材が劣化し剥離した状態は大変危険である
- ◆ 剥離した石綿で室内の石綿粉じん濃度が高くなっている場合が多い
- ◆ 落下した石綿は歩行により再飛散するため、必ず保護具を着用する

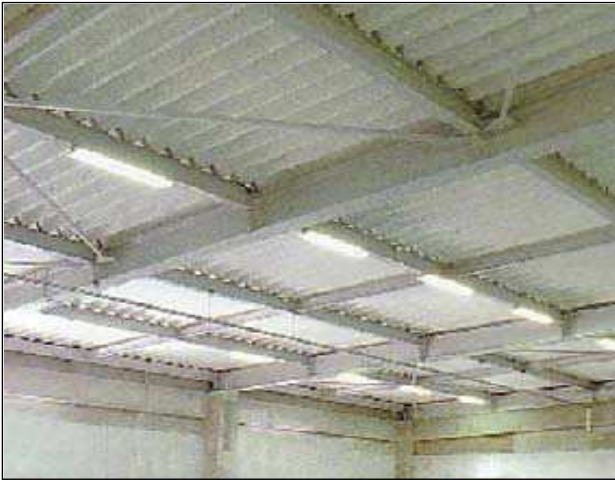
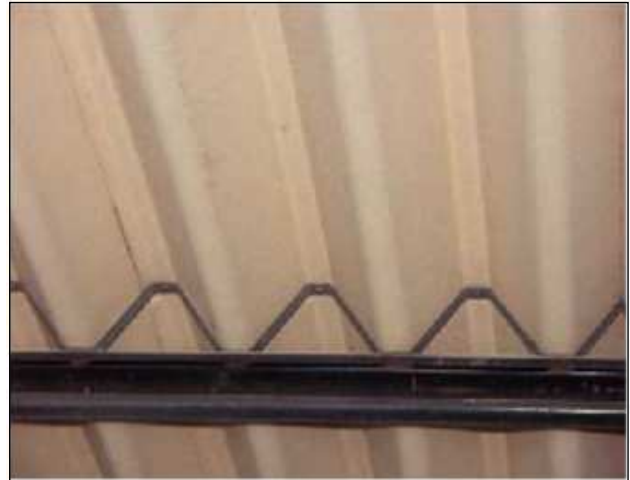
石綿含有建材(折板屋根の結露防止)

- ◆ 金属製折板は熱が伝わりやすく、結露が発生しやすい
- ◆ 裏面に貼り付けた断熱材に石綿含有の可能性がある
- ◆ 屋根用折板石綿断熱材の代表的な建材は石綿フェルトである
- ◆ 石綿フェルトの他にも石綿紙や石綿含有炭酸カルシウム発泡断熱材、石綿含有石膏発泡断熱材がある

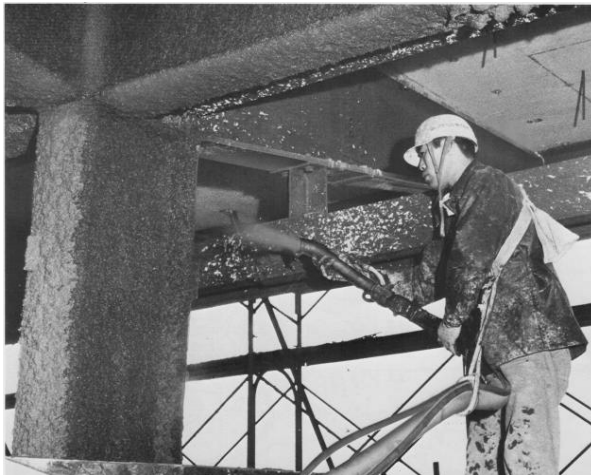
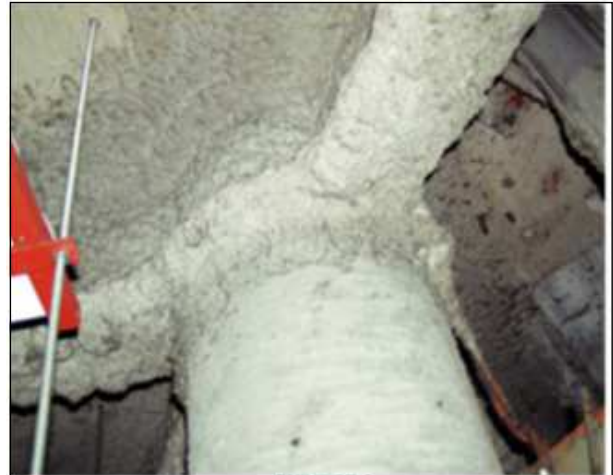
石綿含有建材(鉄骨耐火被覆)

- ◆ 耐火被覆用として吹付け石綿が多用された
- ◆ 1963(昭和38)年ころから1975(昭和50)年初頭までの建築物に多い
- ◆ 建物の高層化に伴いロックウールを主体とする半乾式工法、湿式吹付け工法へと変わって行くが、一部の施工業者では、1990(平成2)年ごろまで現場で石綿を添加していたことが確認されている

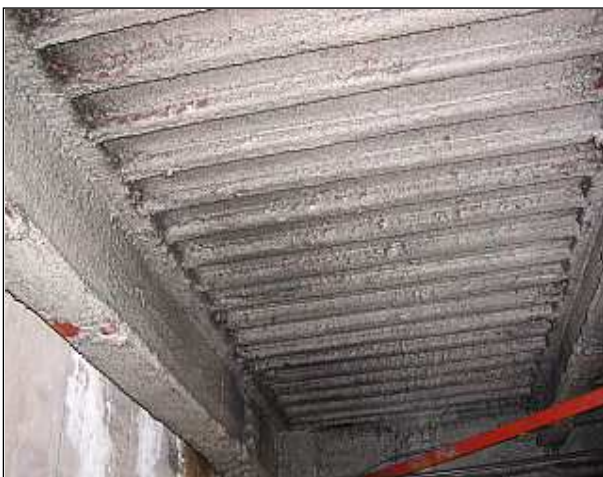
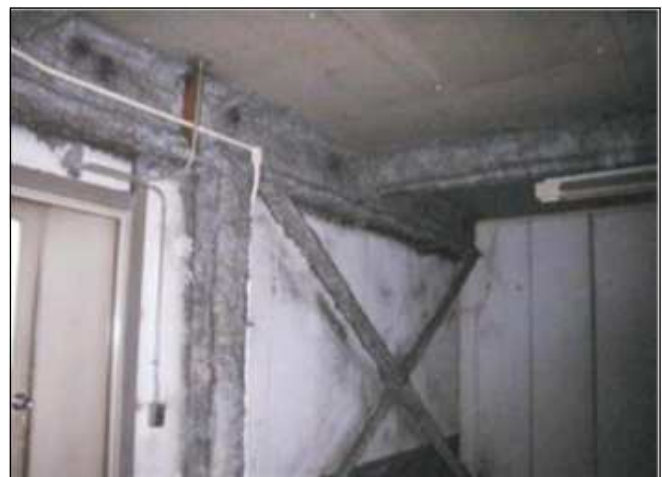
石綿含有建材(鉄骨耐火被覆)

- ◆ 耐火被覆は耐火建築物等の主要構造部(柱や梁等)の鉄骨部分に施工された
- ◆ 耐火認定取得前の合成スラブには耐火被覆が施工された
- ◆ 主要構造部の大半は露出しておらずPSや天井点検口などから確認する
- ◆ 石綿含有の耐火被覆材には、吹付け材と耐火被覆板がある

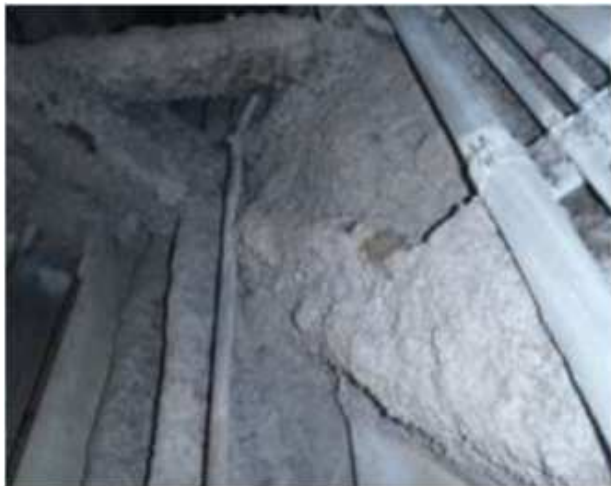
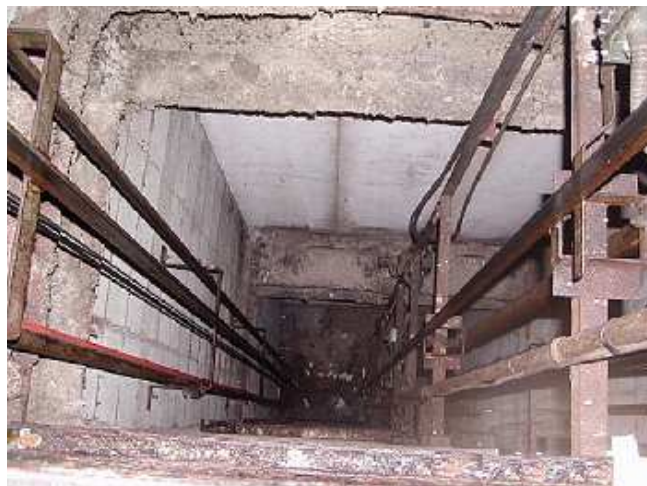
石綿含有建材(鉄骨耐火被覆)

- ◆ 機械式立体駐車場(タワーパーキング)も主要構造部の確認が必要
- ◆ 鉄骨造の建物では、エレベーターシャフト内の主要構造部の確認も必要
- ◆ 風や雨の影響を受ける場所は、表面の硬い湿式吹付け工法の場合がある

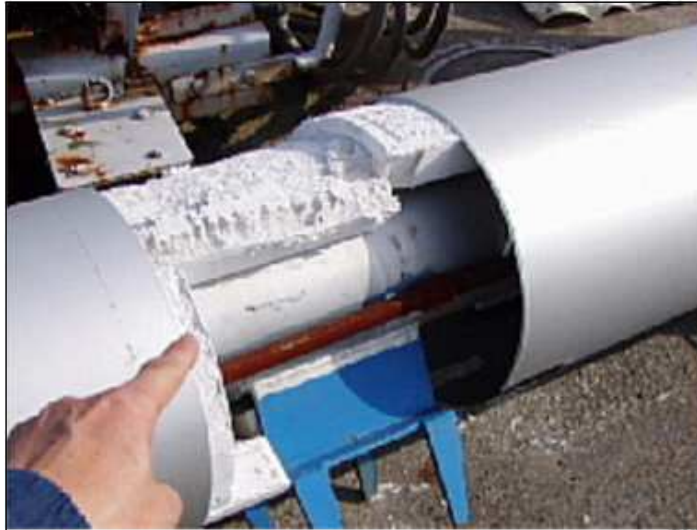
石綿含有建材(配管の保温、保冷)

- ◆ 配管の保温、保冷、断熱、防露用に石綿含有製品が使用された
- ◆ 石綿のみを原料とする保温材(石綿布など)と、石綿を繋ぎ材とする保温材がある
- ◆ 高温や低温の配管用鋼管、タンク、焼却炉の外周部などを確認する

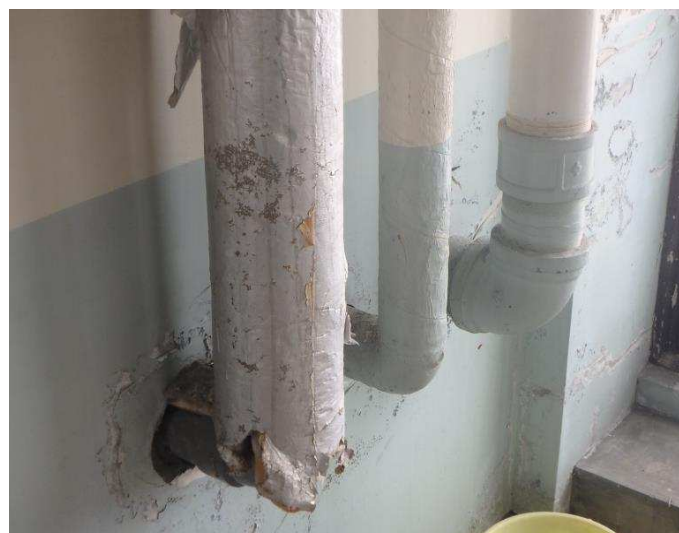
石綿含有建材(配管保温材 エルボ部分)

- ◆ 配管保温材には石綿含有の可能性がある
- ◆ 特にエルボ部分などに使われた水練り保温材に石綿含有のものが多い
(3個のエルボ中、中央部に石綿が含有)
- ◆ グラスウールには石綿含有のものはない

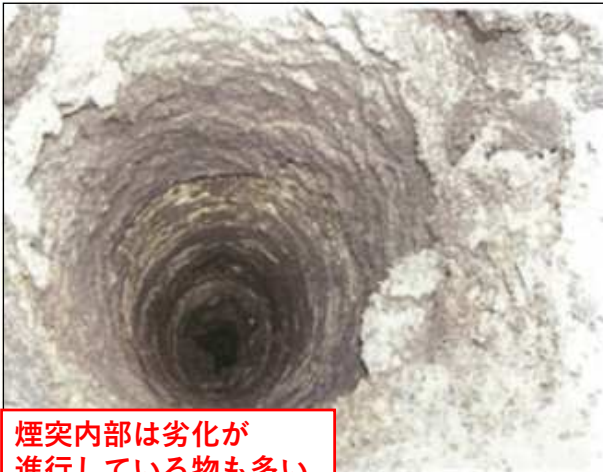
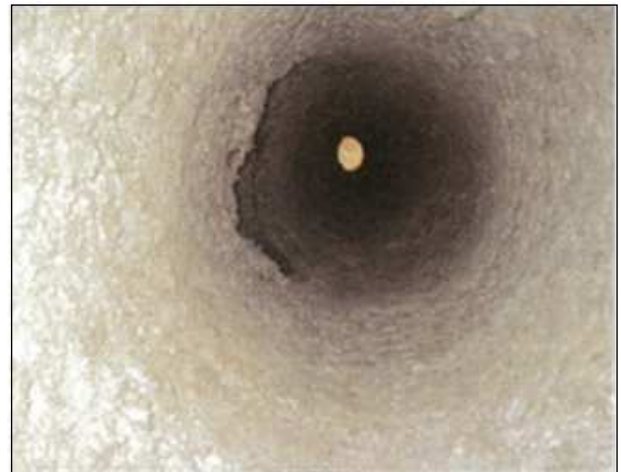
石綿含有建材(煙突断熱材)

- ◆ 中央管理方式の空調では、暖房用にボイラーが使用された
- ◆ ボイラーの燃焼時に発生する亜硫酸ガスや排熱からコンクリートを保護する目的で使われた煙突用断熱材に石綿含有の可能性がある
- ◆ 石綿含有煙突断熱材は、アモサイトやクリソタイルが主材料で、石綿の含有率は高い

煙突内部は劣化が進行している物も多い

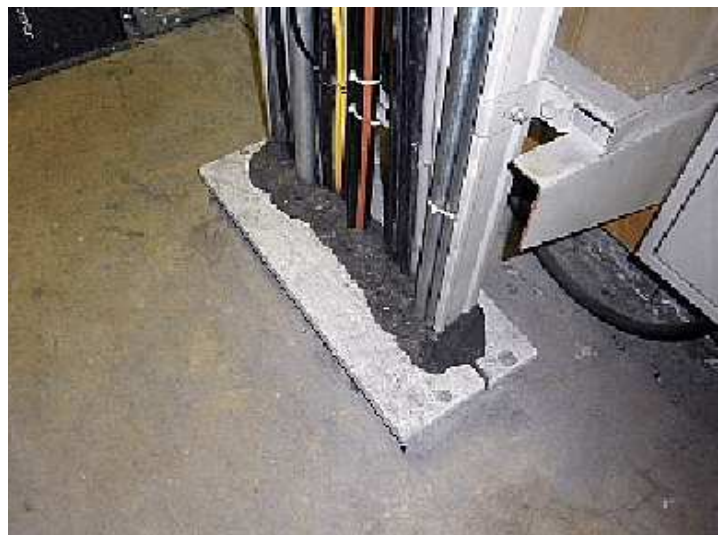
石綿含有建材(ケーブルラック区画貫通)

- ◆ 配管やケーブル類が**耐火構造の床や壁を貫通**する部分は隙間を埋める
- ◆ 床や壁に穴をあけ、ケーブル類を通した後、周囲を耐火材で塞ぐ
- ◆ この耐火材には石綿含有吹付け材（レベル1）やケイ酸カルシウム板二種（レベル2）と耐火パテ（レベル3）が使用されている可能性がある

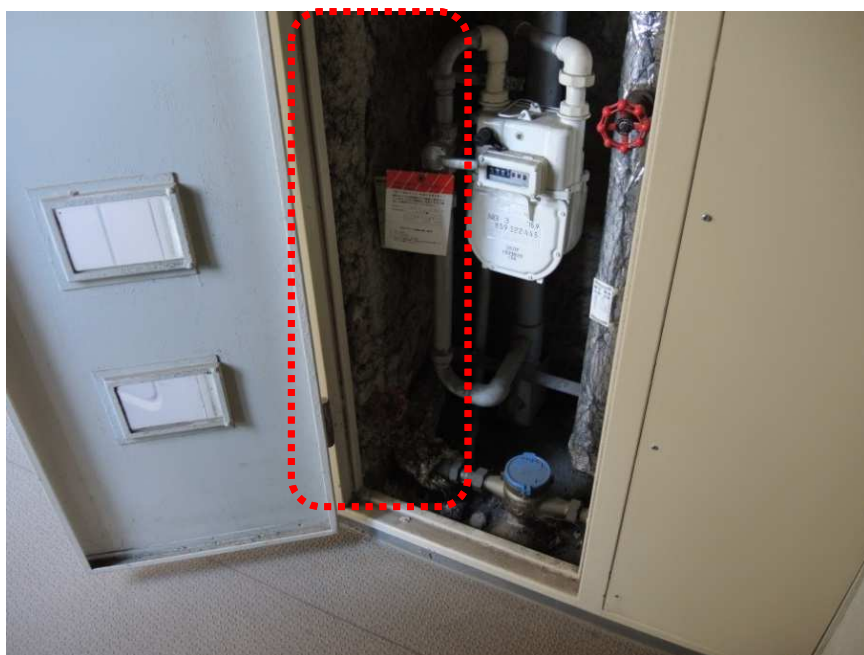
石綿含有建材(給湯器周辺)

- ◆ メーターボックスから石綿吹付けが見つかった事例
- ◆ 内部に給湯器が設置されており断熱目的で使用されたと推測される。

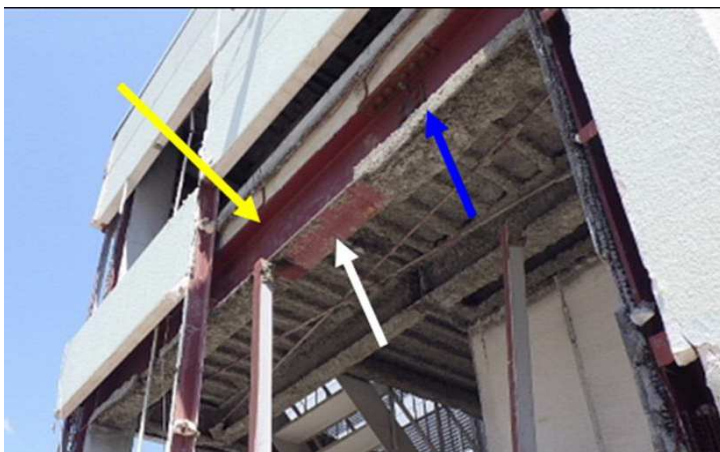
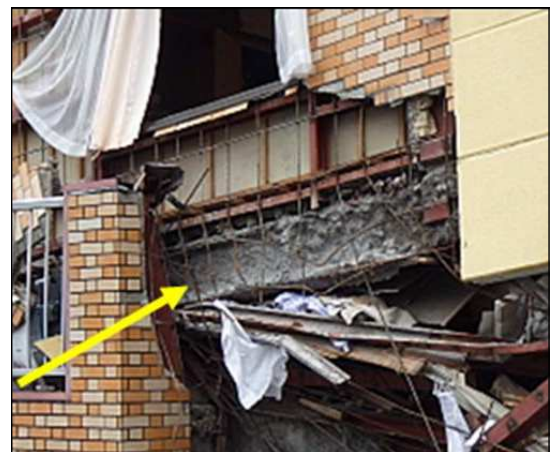
- ◆ このように露出した吹付け石綿は、容易に飛散します
- ◆ 早期の石綿含有の把握と、飛散防止措置(隔離措置)が必要です

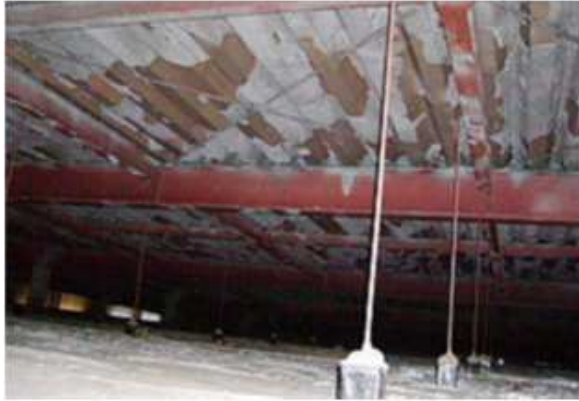
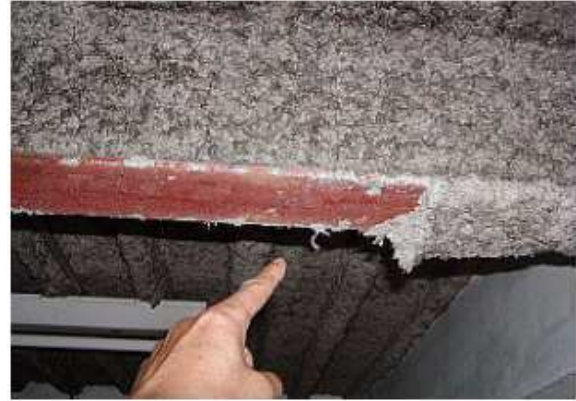
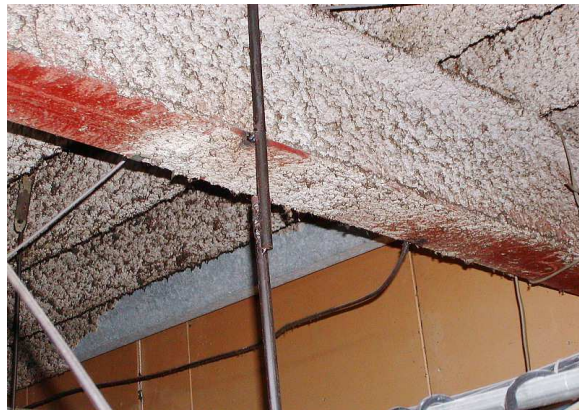
③ 露出した石綿含有吹付け材の対応の緊急度(劣化度)判定

写真のような状態は、緊急対応が必要劣化状態。空気中に石綿が飛散している可能性が高い。

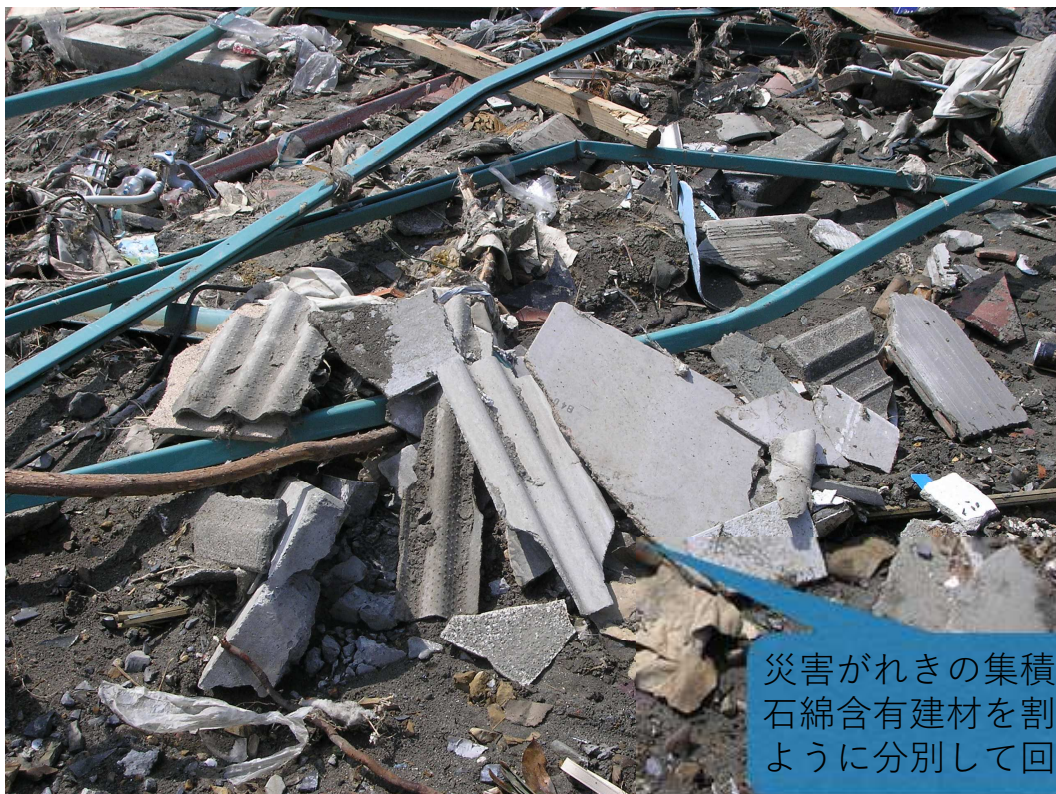
④ 災害廃棄物集積場の確認(石綿含有建材の分別状況)

災害がれきの集積場では石綿含有建材を割らないように分別して回収する
