# 旧五ヶ丘浄化センター アスベスト分析調査委託

## 調査結果報告書

令和 2 年 1 月

一般財団法人 東海技術センター

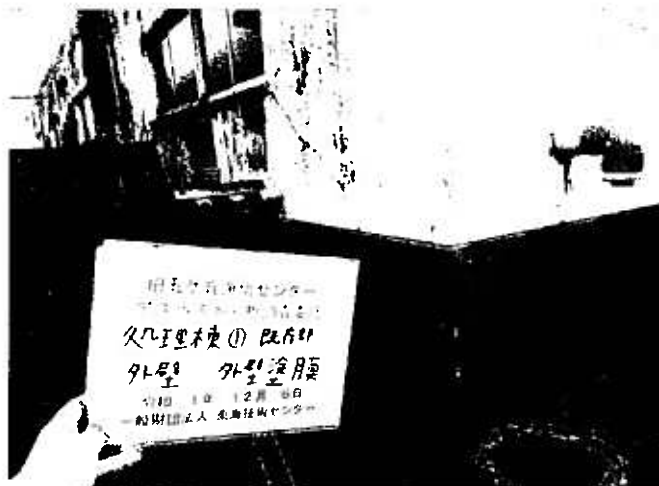
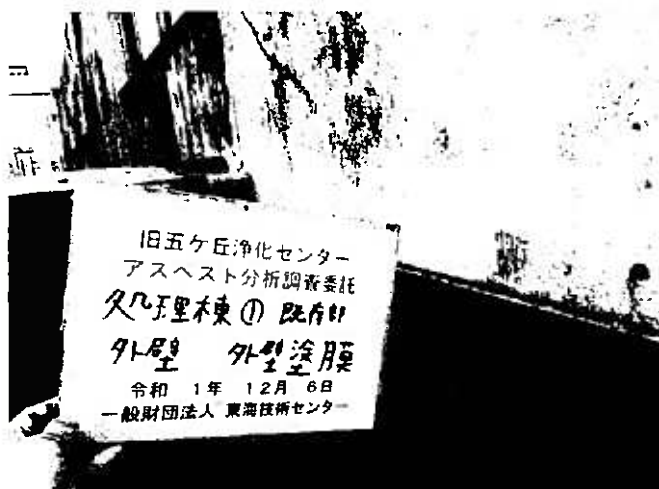
旧五ヶ丘浄化センター アスベスト分析調査委託
検体番号: 19126508-001 旧五ヶ丘浄化センター 処理棟① (既存部) 外壁 吹付タイル 〈写真説明〉
採取前
調査日: 令和1年12月6日

旧五ヶ丘浄化センター アスベスト分析調査委託
検体番号: 19126508-001 旧五ヶ丘浄化センター 処理棟① (既存部) 外壁 吹付タイル 〈写真説明〉
採取状況
調査日: 令和1年12月6日

旧五ヶ丘浄化センター アスベスト分析調査委託
検体番号: 19126508-001 旧五ヶ丘浄化センター 処理棟① (既存部) 外壁 吹付タイル 〈写真説明〉
採取後
調査日: 令和1年12月6日

旧五ヶ丘浄化センター アスベスト分析調査委託
検体番号: 19126508-001 旧五ヶ丘浄化センター 処理棟① (既存部) 外壁 吹付タイル 〈写真説明〉
採取試料
調査日: 令和1年12月6日

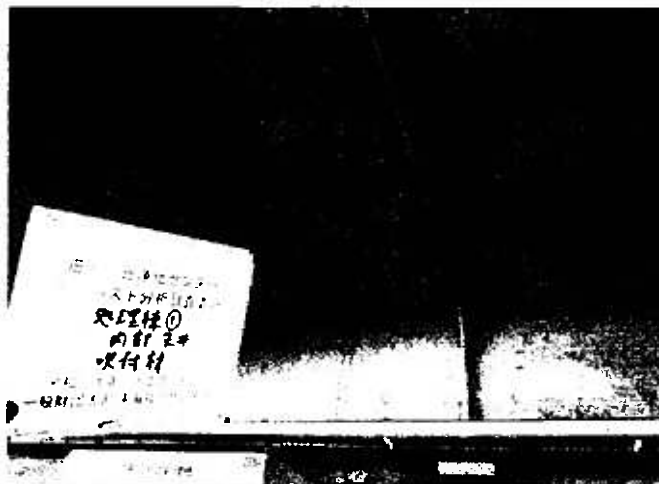
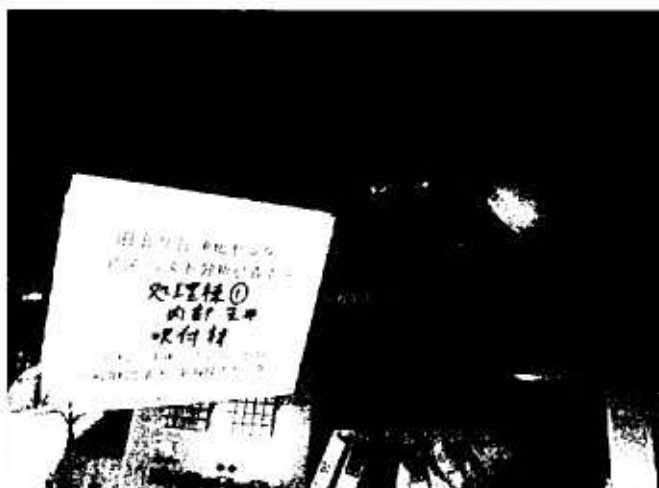
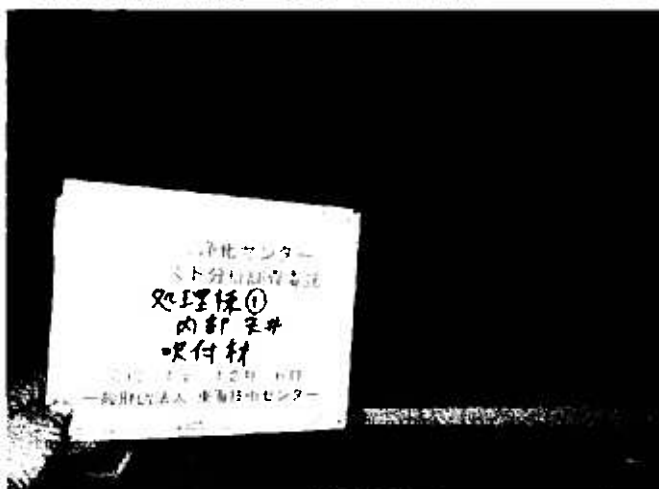
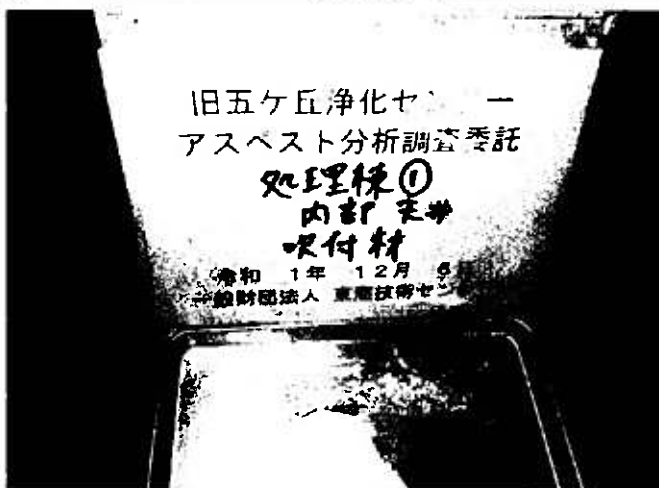
旧五ヶ丘浄化センター アスベスト分析調査委託
検体番号:19126508-002 旧五ヶ丘浄化センター 処理棟① 内部 天井 吹付材
〈写真説明〉
採取前
調査日: 令和1年12月6日

旧五ヶ丘浄化センター アスベスト分析調査委託
検体番号:19126508-002 旧五ヶ丘浄化センター 処理棟① 内部 天井 吹付材
〈写真説明〉
採取状況
調査日: 令和1年12月6日

旧五ヶ丘浄化センター アスベスト分析調査委託
検体番号:19126508-002 旧五ヶ丘浄化センター 処理棟① 内部 天井 吹付材
〈写真説明〉
採取後
調査日: 令和1年12月6日

旧五ヶ丘浄化センター アスベスト分析調査委託
検体番号:19126508-002 旧五ヶ丘浄化センター 処理棟① 内部 天井 吹付材
〈写真説明〉
採取試料
調査日: 令和1年12月6日

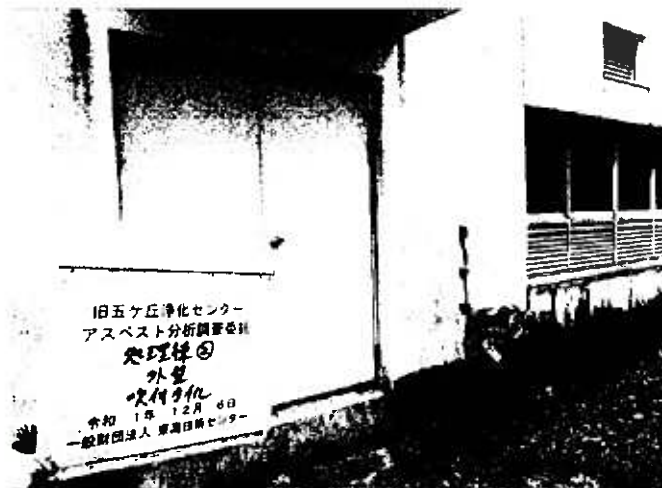
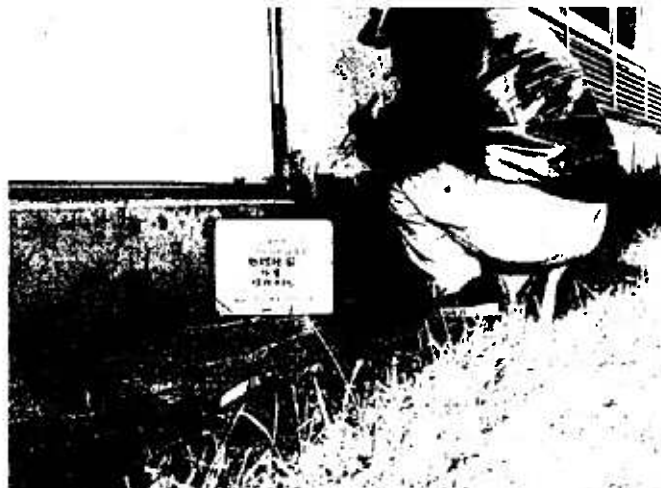
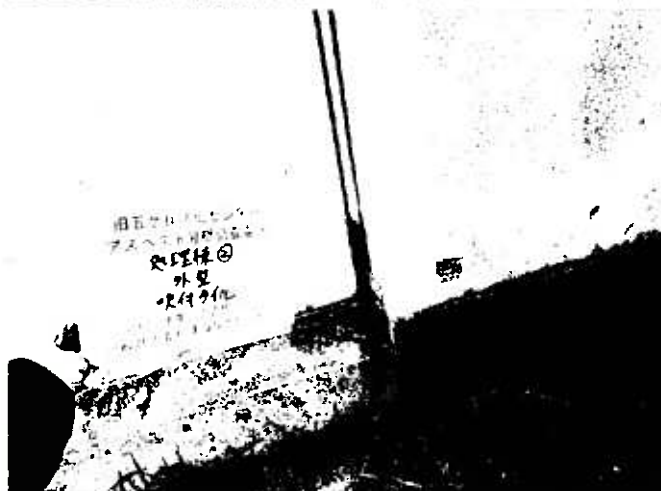
旧五ヶ丘浄化センター アスベスト分析調査委託	
検体番号: 19126508-003 旧五ヶ丘浄化センター 処理棟② 外壁 吹付タイル 〈写真説明〉	
採取前	
調査日:	令和1年12月6日

旧五ヶ丘浄化センター アスベスト分析調査委託	
検体番号: 19126508-003 旧五ヶ丘浄化センター 処理棟② 外壁 吹付タイル 〈写真説明〉	
採取状況	
調査日:	令和1年12月6日

旧五ヶ丘浄化センター アスベスト分析調査委託	
検体番号: 19126508-003 旧五ヶ丘浄化センター 処理棟② 外壁 吹付タイル 〈写真説明〉	
採取後	
調査日:	令和1年12月6日

旧五ヶ丘浄化センター アスベスト分析調査委託	
検体番号: 19126508-003 旧五ヶ丘浄化センター 処理棟② 外壁 吹付タイル 〈写真説明〉	
採取試料	
調査日:	令和1年12月6日

アスベスト含有の有無	アスベストの種類	アスベスト含有率(%)
アスベスト含有	クリソタイル	1.1

分析実施日	令和1年12月17日	
分析者	石川 輝之	
使用した機器	実体顕微鏡	アズワン SZM-B-NOM(照明付)
	偏光顕微鏡	ニコン ECLIPSE LV100N
試料名	吹付タイル	
目視/実体顕微鏡観察	灰白色塗材、白色非繊維状材料、黄色半透明塗材、灰色非繊維状材料	
アスベストの種類および 推定アスベスト含有率	アスベストの種類	推定アスベスト含有率(%)
	クリソタイル	0.1～5
前処理方法	灰化处理、酸処理	
非アスベスト繊維	セルロース	
コメント	クリソタイルは下地調整塗材から確認された。

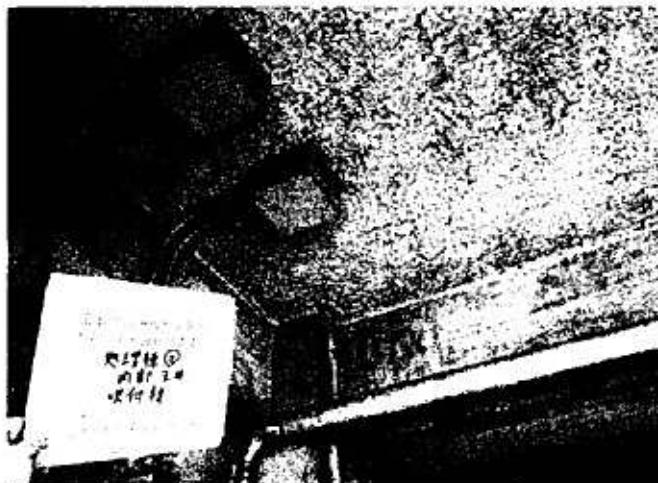
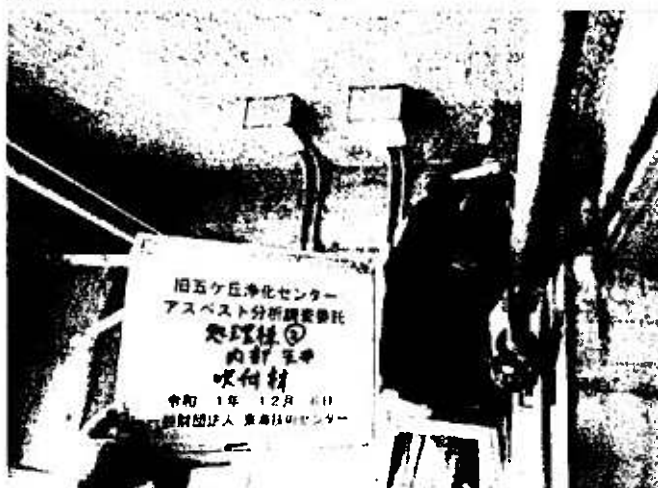
旧五ヶ丘浄化センター アスベスト分析調査委託
検体番号: 19126508-004 旧五ヶ丘浄化センター 処理棟② 内部 天井 吹付材
〈写真説明〉
採取前
調査日: 令和1年12月6日

旧五ヶ丘浄化センター アスベスト分析調査委託
検体番号: 19126508-004 旧五ヶ丘浄化センター 処理棟② 内部 天井 吹付材
〈写真説明〉
採取状況
調査日: 令和1年12月6日

旧五ヶ丘浄化センター アスベスト分析調査委託
検体番号: 19126508-004 旧五ヶ丘浄化センター 処理棟② 内部 天井 吹付材
〈写真説明〉
採取後
調査日: 令和1年12月6日

旧五ヶ丘浄化センター アスベスト分析調査委託
検体番号: 19126508-004 旧五ヶ丘浄化センター 処理棟② 内部 天井 吹付材
〈写真説明〉
採取試料
調査日: 令和1年12月6日

アスベスト含有の有無	アスベストの種類	アスベスト含有率(%)
アスベスト含有	クリソタイル	1.5

分析実施日	令和1年12月17日	
分析者	石川 輝之	
使用した機器	実体顕微鏡	アズワン SZM-B-NOM(照明付)
	偏光顕微鏡	ニコン ECLIPSE LV100N
試料名	吹付材	
目視/実体顕微鏡観察	灰色非繊維状材料、灰白色繊維状材料	
アスベストの種類および 推定アスベスト含有率	アスベストの種類	推定アスベスト含有率(%)
	クリソタイル	0.1～5
前処理方法	灰化处理、酸処理	
非アスベスト繊維	セルロース、ガラス繊維	
コメント	クリソタイルは吹付材本体から確認された。

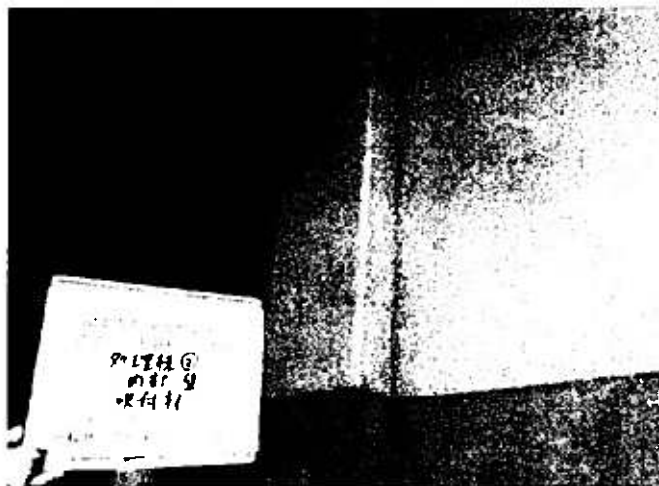
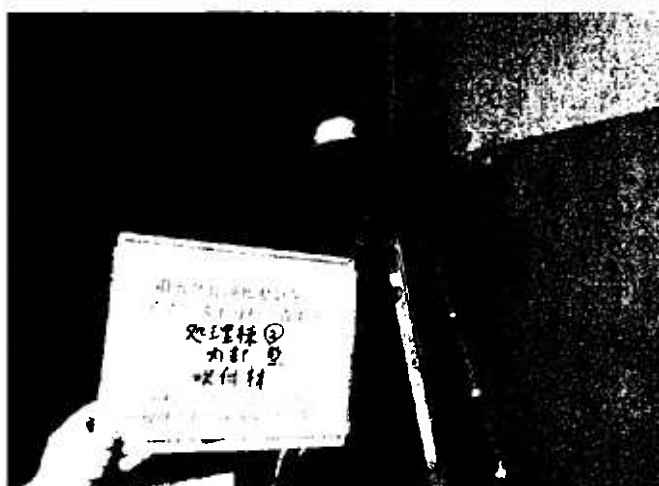
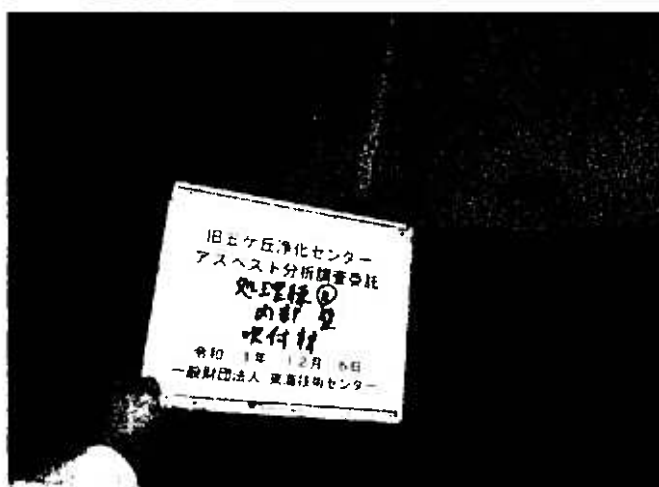
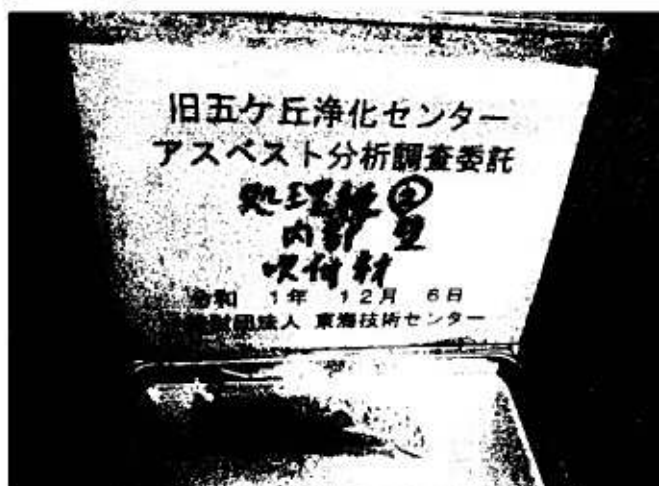
旧五ヶ丘浄化センター アスベスト分析調査委託	
検体番号: 19126508-005 旧五ヶ丘浄化センター 処理棟② 内部 壁 ヴォルキン吹付 〈写真説明〉	
採取前	
調査日:	令和1年12月6日

旧五ヶ丘浄化センター アスベスト分析調査委託	
検体番号: 19126508-005 旧五ヶ丘浄化センター 処理棟② 内部 壁 ヴォルキン吹付 〈写真説明〉	
採取状況	
調査日:	令和1年12月6日

旧五ヶ丘浄化センター アスベスト分析調査委託	
検体番号: 19126508-005 旧五ヶ丘浄化センター 処理棟② 内部 壁 ヴォルキン吹付 〈写真説明〉	
採取後	
調査日:	令和1年12月6日

旧五ヶ丘浄化センター アスベスト分析調査委託	
検体番号: 19126508-005 旧五ヶ丘浄化センター 処理棟② 内部 壁 ヴォルキン吹付 〈写真説明〉	
採取試料	
調査日:	令和1年12月6日

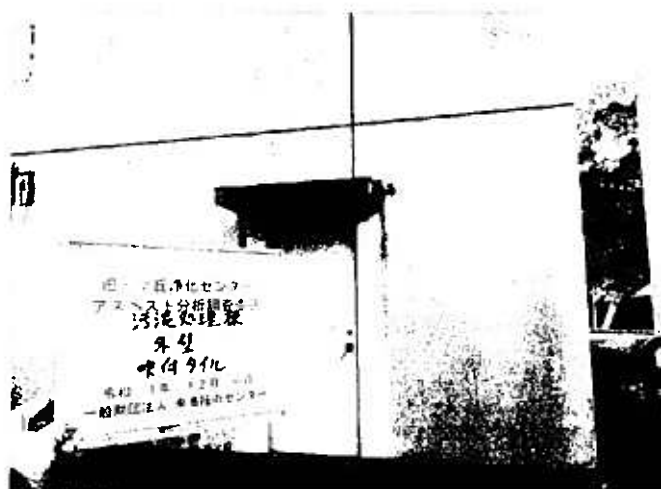
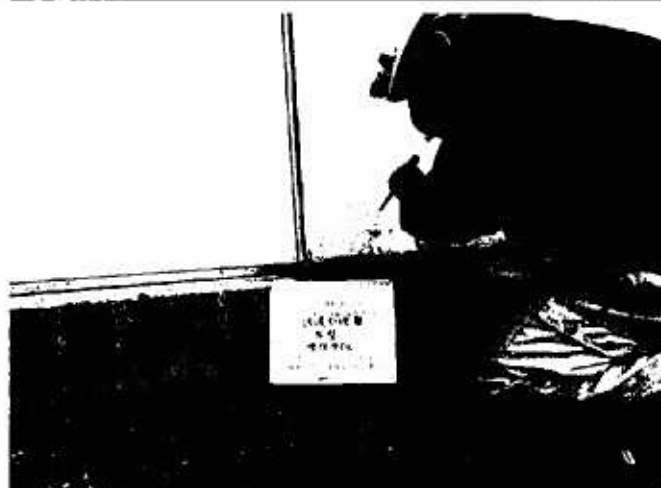
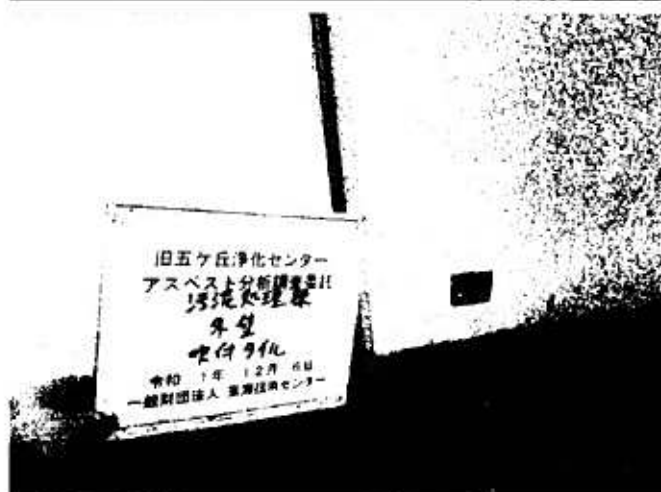
旧五ヶ丘浄化センター アスベスト分析調査委託
検体番号:19126508-006 旧五ヶ丘浄化センター 汚泥処理棟 外壁 吹付タイル 〈写真説明〉
採取前
調査日: 令和1年12月6日

旧五ヶ丘浄化センター アスベスト分析調査委託
検体番号:19126508-006 旧五ヶ丘浄化センター 汚泥処理棟 外壁 吹付タイル 〈写真説明〉
採取状況
調査日: 令和1年12月6日

旧五ヶ丘浄化センター アスベスト分析調査委託
検体番号:19126508-006 旧五ヶ丘浄化センター 汚泥処理棟 外壁 吹付タイル 〈写真説明〉
採取後
調査日: 令和1年12月6日

旧五ヶ丘浄化センター アスベスト分析調査委託
検体番号:19126508-006 旧五ヶ丘浄化センター 汚泥処理棟 外壁 吹付タイル 〈写真説明〉
採取試料
調査日: 令和1年12月6日

アスベスト含有の有無	アスベストの種類	アスベスト含有率(%)
アスベスト含有	クリソタイル	1.0

分析実施日	令和1年12月17日	
分析者	石川 輝之	
使用した機器	実体顕微鏡	アズワン SZM-B-NOM(照明付)
	偏光顕微鏡	ニコン ECLIPSE LV100N
試料名	吹付タイル	
目視/実体顕微鏡観察	白色塗材、白色非繊維状材料、黄色半透明塗材、灰色非繊維状材料	
アスベストの種類および 推定アスベスト含有率	アスベストの種類	推定アスベスト含有率(%)
	クリソタイル	0.1～5
前処理方法	灰化处理、酸処理	
非アスベスト繊維	セルロース	
コメント	クリソタイルは下地調整塗材から確認された。

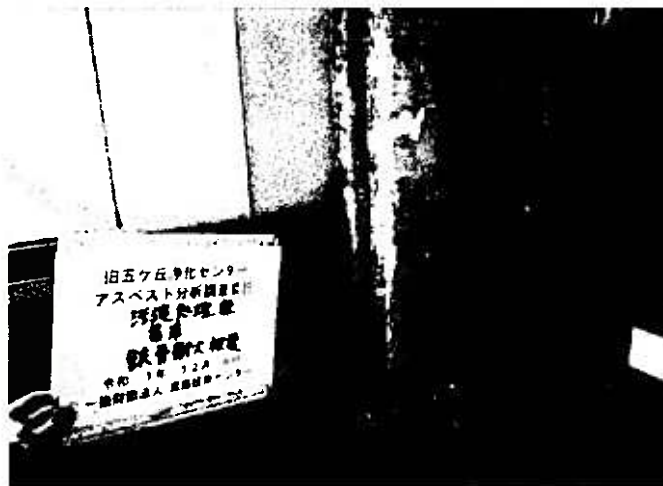
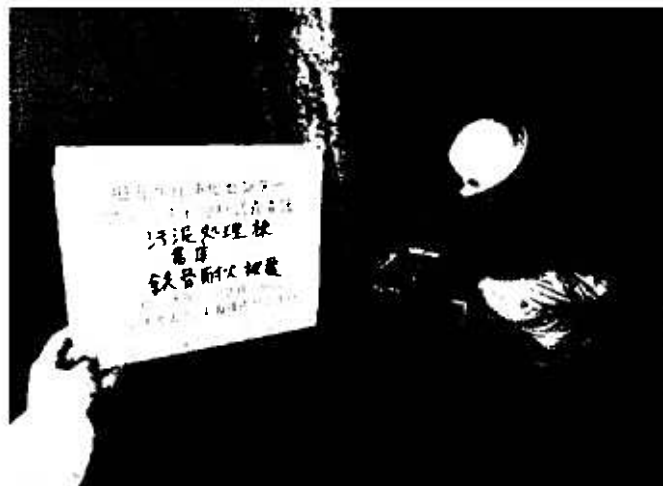
旧五ヶ丘浄化センター アスベスト分析調査委託
検体番号：19126508-007 旧五ヶ丘浄化センター 汚泥処理棟 柱 鉄骨耐火被覆 〈写真説明〉
採取前
調査日： 令和1年12月6日

旧五ヶ丘浄化センター アスベスト分析調査委託
検体番号：19126508-007 旧五ヶ丘浄化センター 汚泥処理棟 柱 鉄骨耐火被覆 〈写真説明〉
採取状況
調査日： 令和1年12月6日

旧五ヶ丘浄化センター アスベスト分析調査委託
検体番号：19126508-007 旧五ヶ丘浄化センター 汚泥処理棟 柱 鉄骨耐火被覆 〈写真説明〉
採取後
調査日： 令和1年12月6日

旧五ヶ丘浄化センター アスベスト分析調査委託
検体番号：19126508-007 旧五ヶ丘浄化センター 汚泥処理棟 柱 鉄骨耐火被覆 〈写真説明〉
採取試料
調査日： 令和1年12月6日

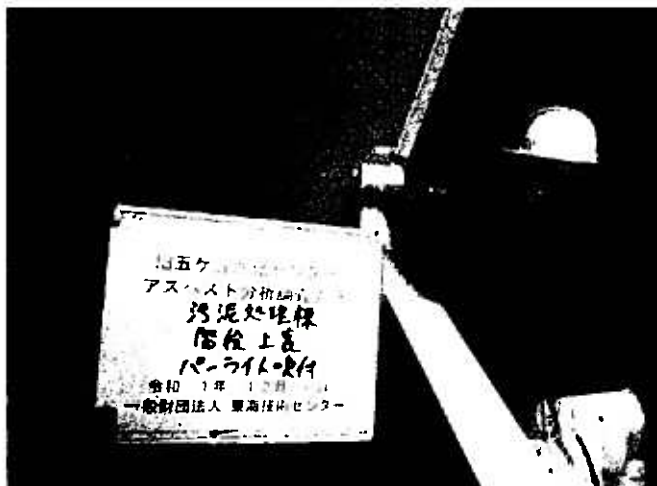
旧五ヶ丘浄化センター アスベスト分析調査委託
検体番号：19126508-008 旧五ヶ丘浄化センター 汚泥処理棟 階段 上裏 パーライト吹付
〈写真説明〉
採取前
調査日： 令和1年12月6日

旧五ヶ丘浄化センター アスベスト分析調査委託
検体番号：19126508-008 旧五ヶ丘浄化センター 汚泥処理棟 階段 上裏 パーライト吹付
〈写真説明〉
採取状況
調査日： 令和1年12月6日

旧五ヶ丘浄化センター アスベスト分析調査委託
検体番号：19126508-008 旧五ヶ丘浄化センター 汚泥処理棟 階段 上裏 パーライト吹付
〈写真説明〉
採取後
調査日： 令和1年12月6日

旧五ヶ丘浄化センター アスベスト分析調査委託
検体番号：19126508-008 旧五ヶ丘浄化センター 汚泥処理棟 階段 上裏 パーライト吹付
〈写真説明〉
採取試料
調査日： 令和1年12月6日

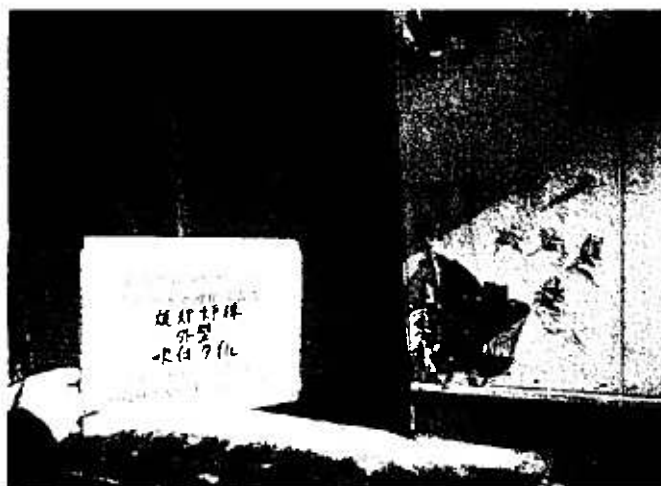
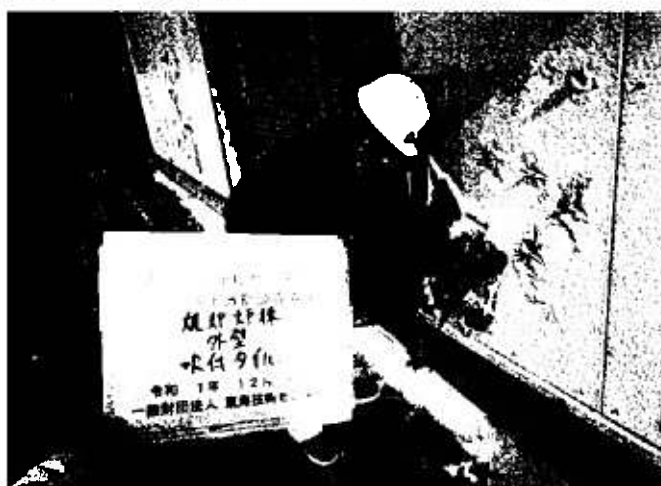
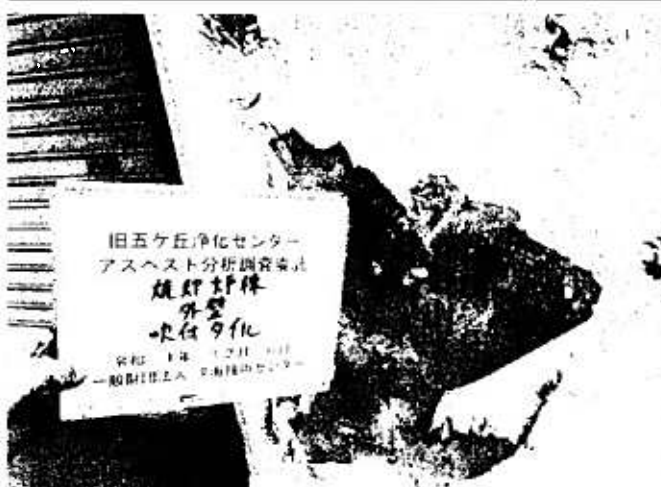
旧五ヶ丘浄化センター アスベスト分析調査委託	
検体番号：19126508-009	旧五ヶ丘浄化センター 焼却炉棟 外壁 吹付タイル 〈写真説明〉
	採取前
調査日：	令和1年12月6日

旧五ヶ丘浄化センター アスベスト分析調査委託	
検体番号：19126508-009	旧五ヶ丘浄化センター 焼却炉棟 外壁 吹付タイル 〈写真説明〉
	採取状況
調査日：	令和1年12月6日

旧五ヶ丘浄化センター アスベスト分析調査委託	
検体番号：19126508-009	旧五ヶ丘浄化センター 焼却炉棟 外壁 吹付タイル 〈写真説明〉
	採取後
調査日：	令和1年12月6日

旧五ヶ丘浄化センター アスベスト分析調査委託	
検体番号：19126508-009	旧五ヶ丘浄化センター 焼却炉棟 外壁 吹付タイル 〈写真説明〉
	採取試料
調査日：	令和1年12月6日

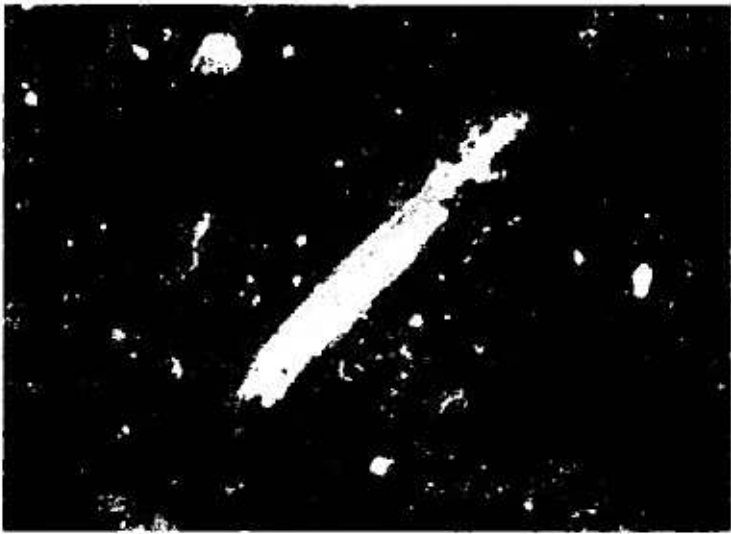
偏光顕微鏡法による試料中アスベスト繊維の写真

アスベストの種類
	クリソタイル
<p>空欄</p>	アスベストの種類
<p>空欄</p>	アスベストの種類

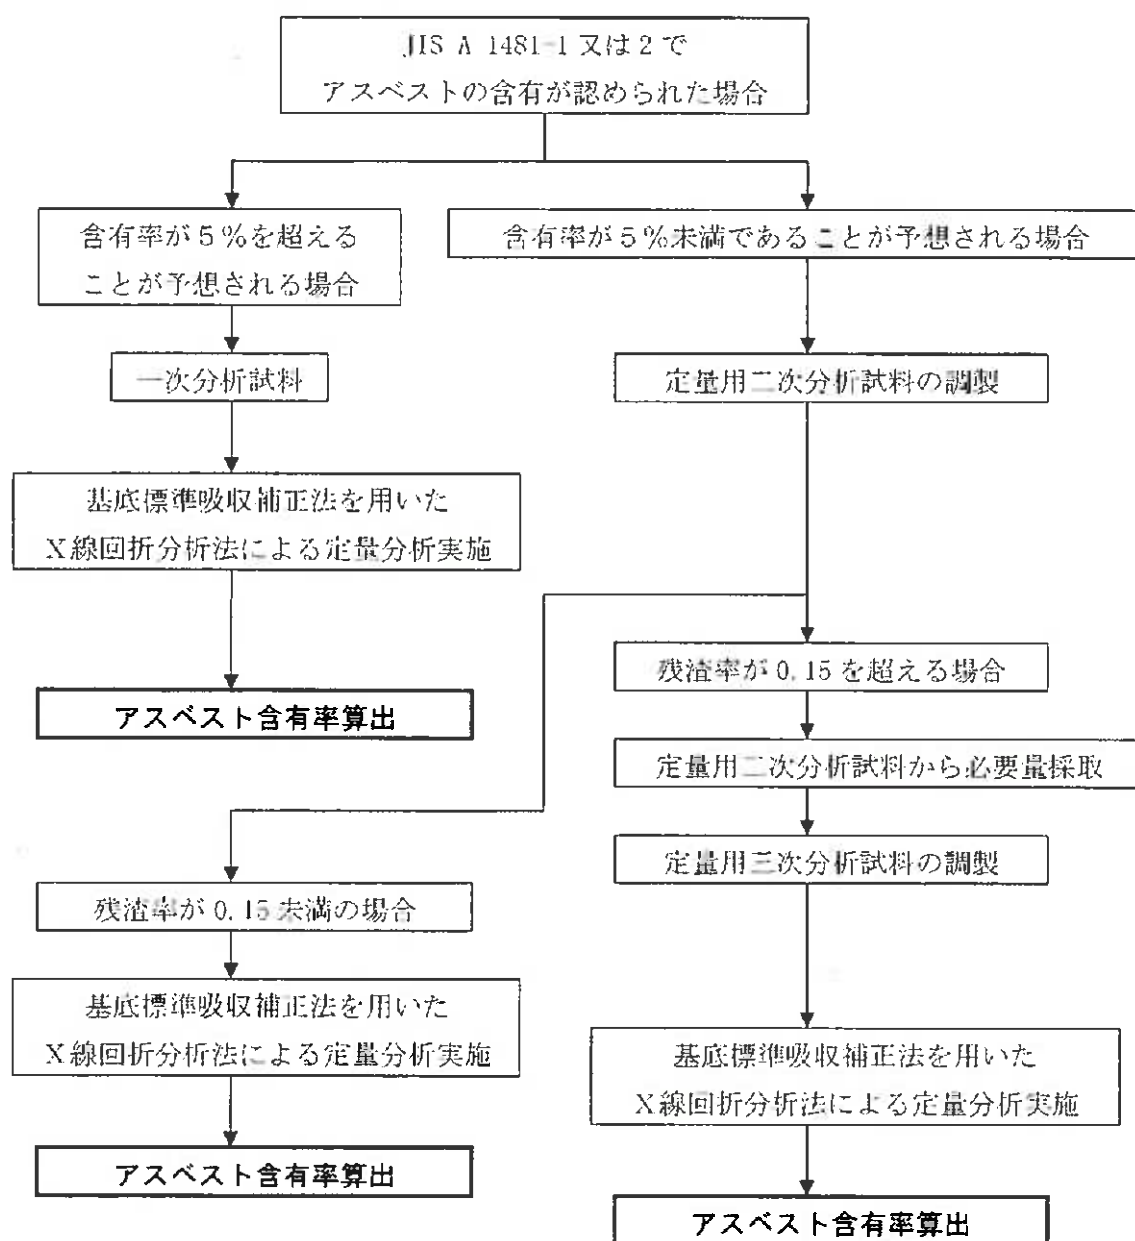
# アスベスト含有率のX線回折定量分析方法フロー

(JIS A 1481-3)
