解体撤去工事の進捗状況について

令和 8 年 3 月 2 3 日
豊田 P C B 処理事業所

I . 豊田 P C B 処理事業所の解体撤去工事の状況

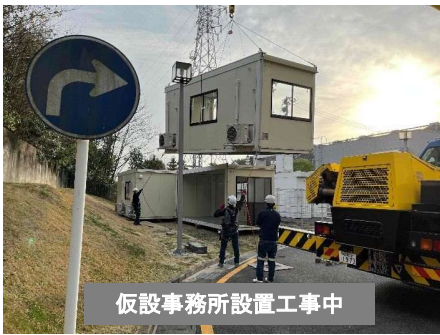
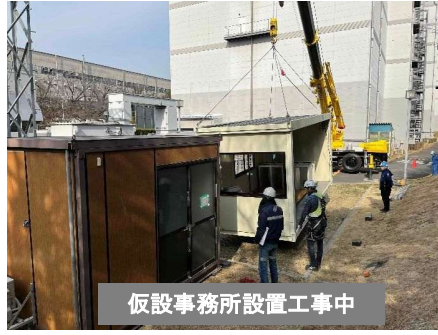
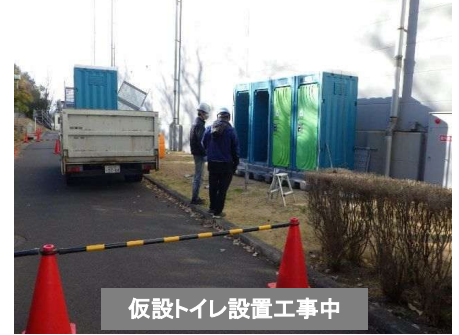
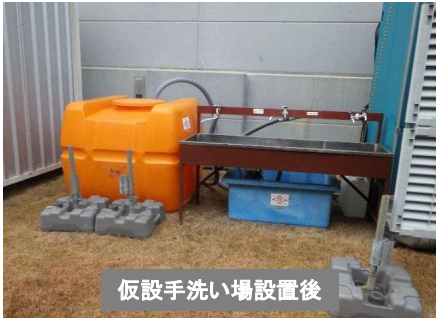
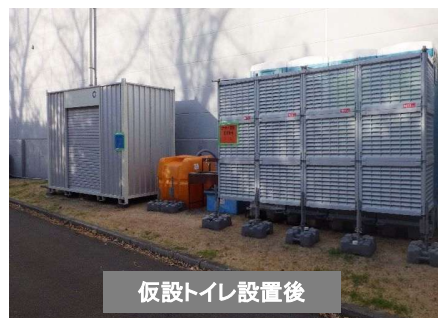
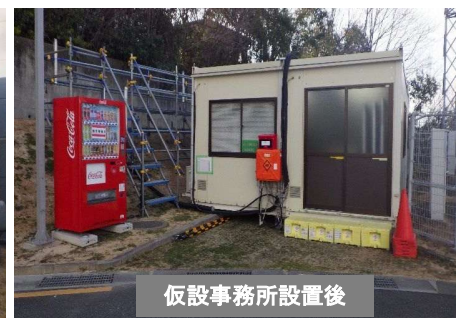
①仮設工事・準備工事

令和8年1月に仮設事務所、仮設トイレを設置し、工事準備を行いました。

今後は、準備工事(仮設電源工事、配管・電気の縁切り位置のマーキング等)を行った後、裁断破碎エリアから電気離線工事、設備の解体撤去工事を行う予定です。

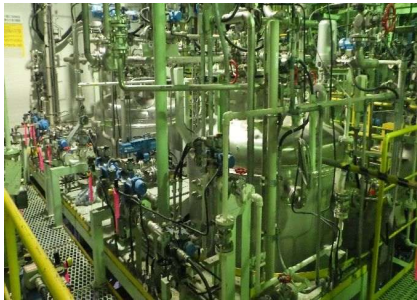
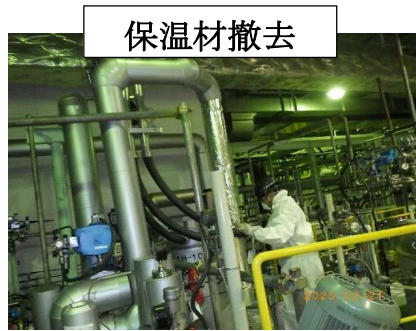
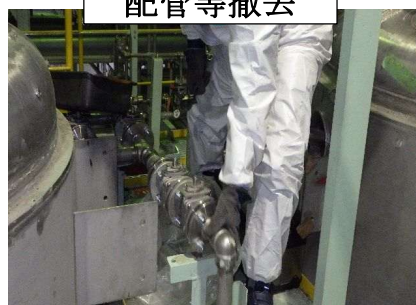
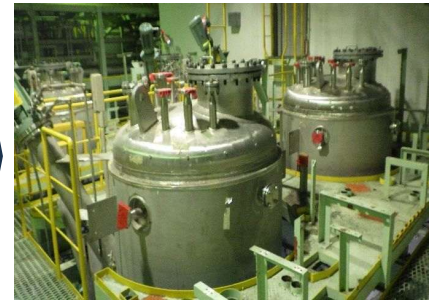
保温材・配管等の撤去

北九州事業所の解体撤去工事の先行事例を踏まえ、解体後の容積が大きく置場等の律速となる保温材や配管等について、事前に解体撤去を進めています。

解体撤去前

保温材撤去

配管等撤去

解体撤去後

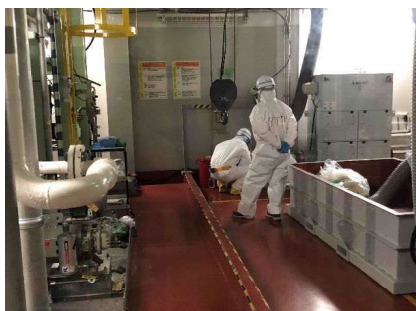
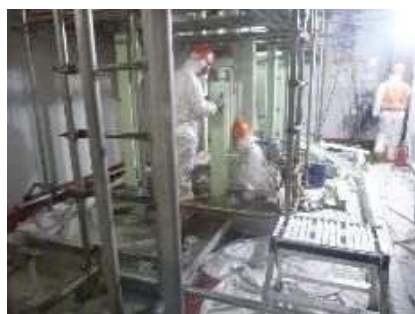
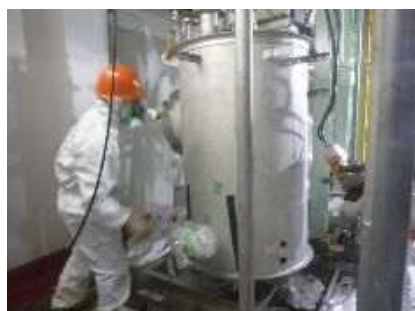
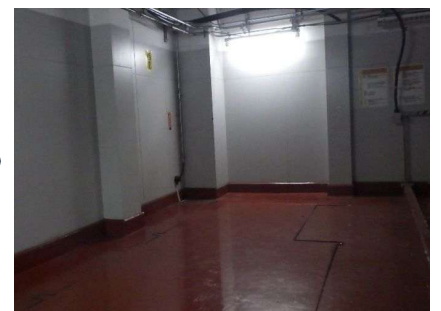
受入抜油室

（工事期間：R7.6月～R7.9月、解体撤去重量：合計約5t、解体撤去管理レベルⅢ）

高濃度PCBが付着している配管等を解体撤去し、一部をJESCO大阪事業所へ運搬、VTR（真空加熱分離設備）による処理を行いました。

解体撤去前

解体撤去中

解体撤去後

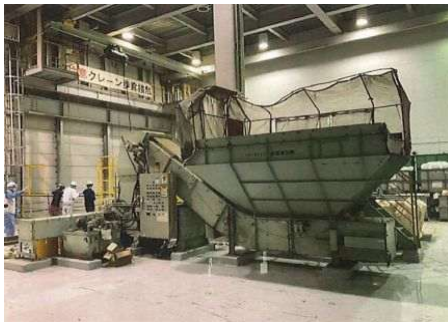
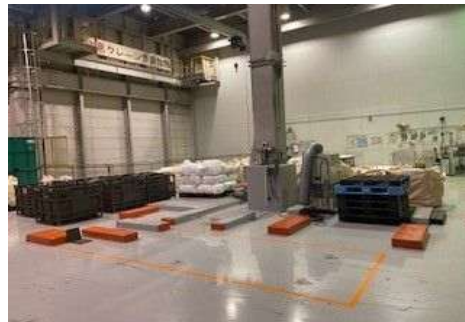
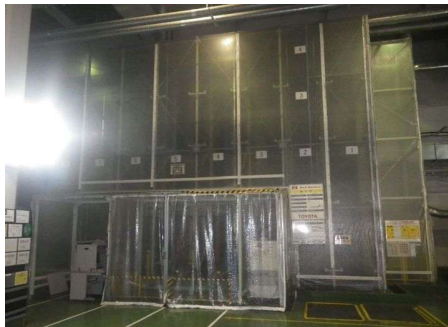
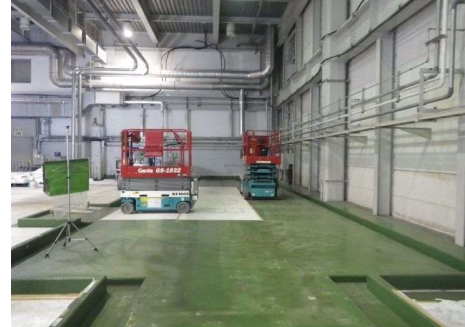
③紙類梱包機(4F)解体撤去工事、自動立体倉庫(2F)解体撤去工事(未報告案件)
 (工事期間:R6.10月～R7.8月、解体撤去重量:合計約22t、解体撤去管理レベルⅠ)
 本格的に解体撤去工事を行う前に、低濃度PCB廃棄物や工事用資機材類保管スペースを確保するために、受入・払出エリアの設備の一部の解体撤去を行いました。

紙類梱包機

自動立体倉庫

解体撤去前

解体撤去後

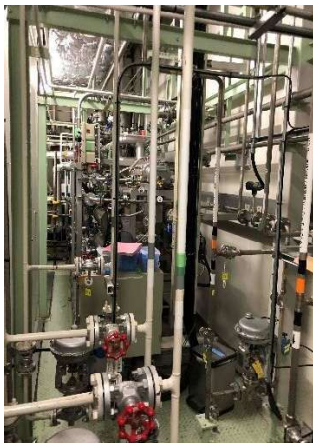
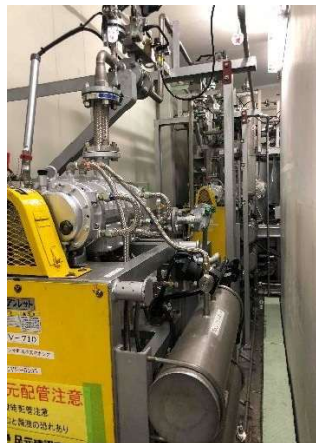
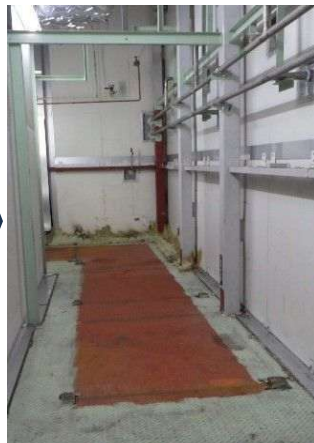
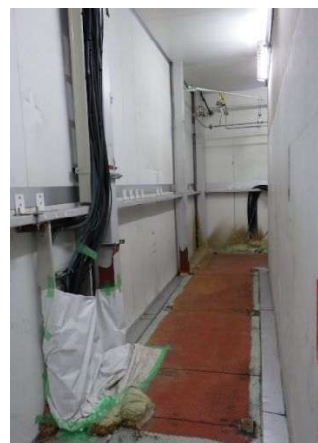
④コンデンサ・トランス抜油受槽室解体撤去工事(未報告案件)
 (工事期間:R7.11月～R8.2月、解体撤去重量:合計約7t、解体撤去管理レベルⅡ)
 高濃度PCB付着の恐れが有り、非常に狭隘なスペースにプラント設備が設置してあるコンデンサ・トランス抜油受槽室の解体撤去工事を行いました。同エリアにアクセスするために通路の一時通行規制を行い、階段を経て解体撤去物を運びだす難易度の高い工事となりました。

トランス抜油受槽室

コンデンサ抜油受槽室

解体撤去前

解体撤去後
