豊田 PCB 廃棄物処理事業におけるトラブル事例について

1 JESCO 保管中の PCB 廃棄物からのトラブル事例について

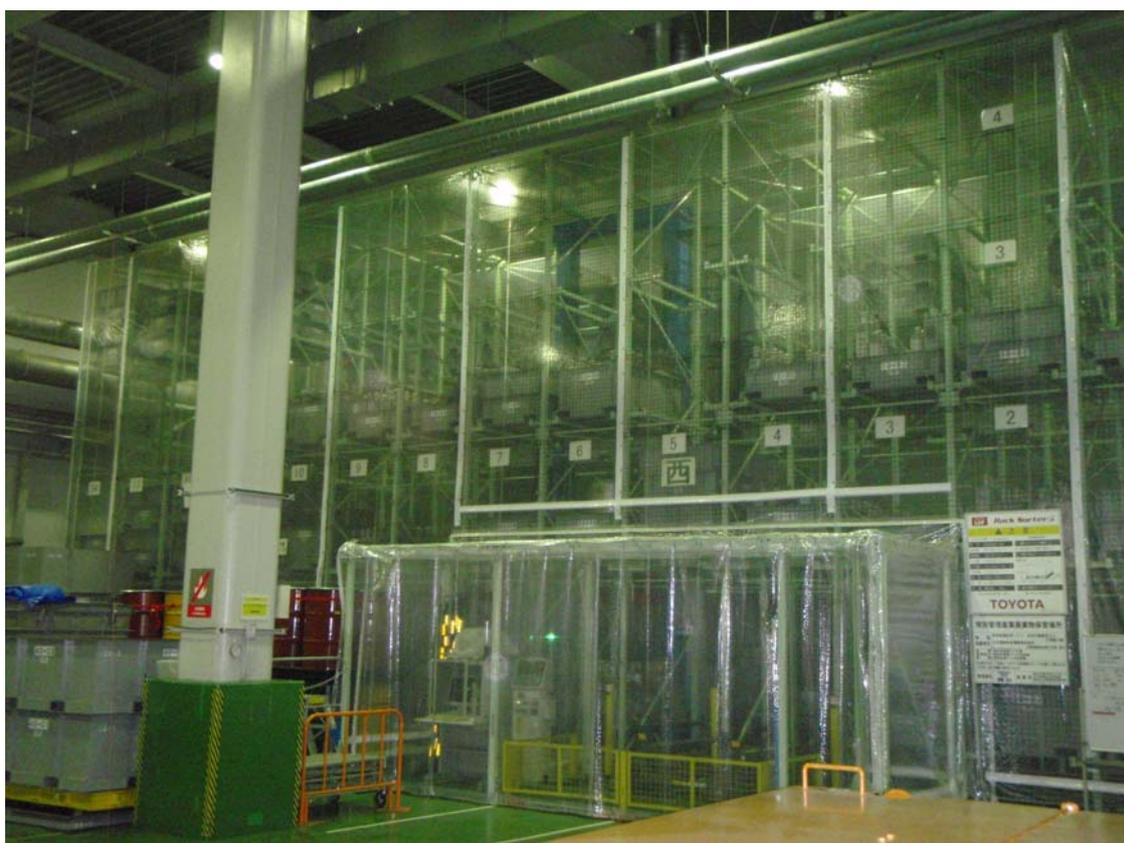
立体倉庫の写真

受入検査後に PCB 廃棄物から漏れ、にじみ等が発見されたトラブル事例が今年度、12 件発生しております。トラブル発生状況については、2 ページ表 1 のとおりです。

いずれもオンラインモニタリングの値に影響はなく、外部への流出はありません。

なお、立体倉庫内の排気についても、活性炭処理後、屋外へ排気されております。

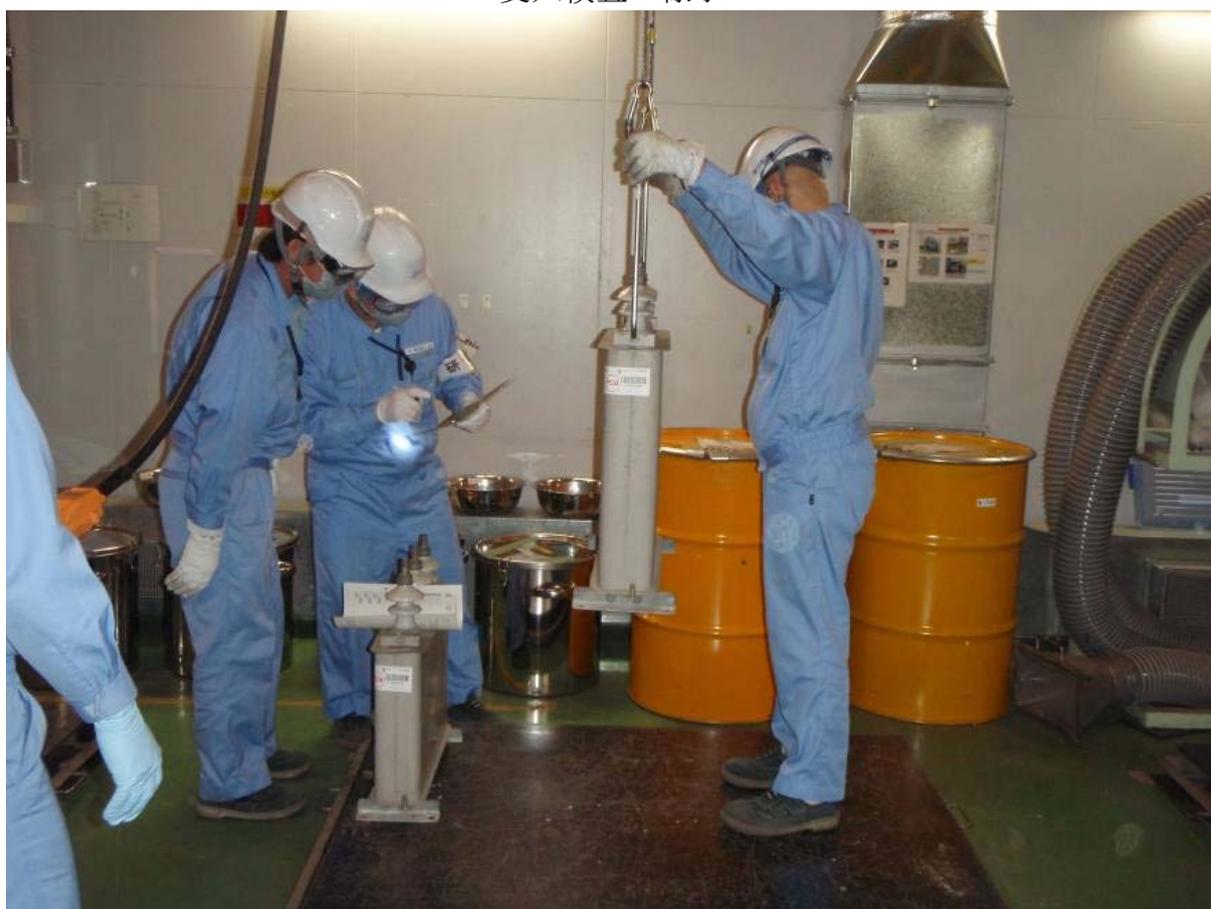
受入検査の様子

今年度、収集運搬事業者が収集運搬時に、PCB 油が漏れ防止型金属容器内のインナートレイ内へ漏洩、又はにじみが発生するといったトラブルが 8 件発生しました。いずれもトレイ内部に留まり、外部への流出はしておりません。

JESCO 受入検査時に発見された収集運搬関係のトラブル一覧は、表 2 のとおりです。

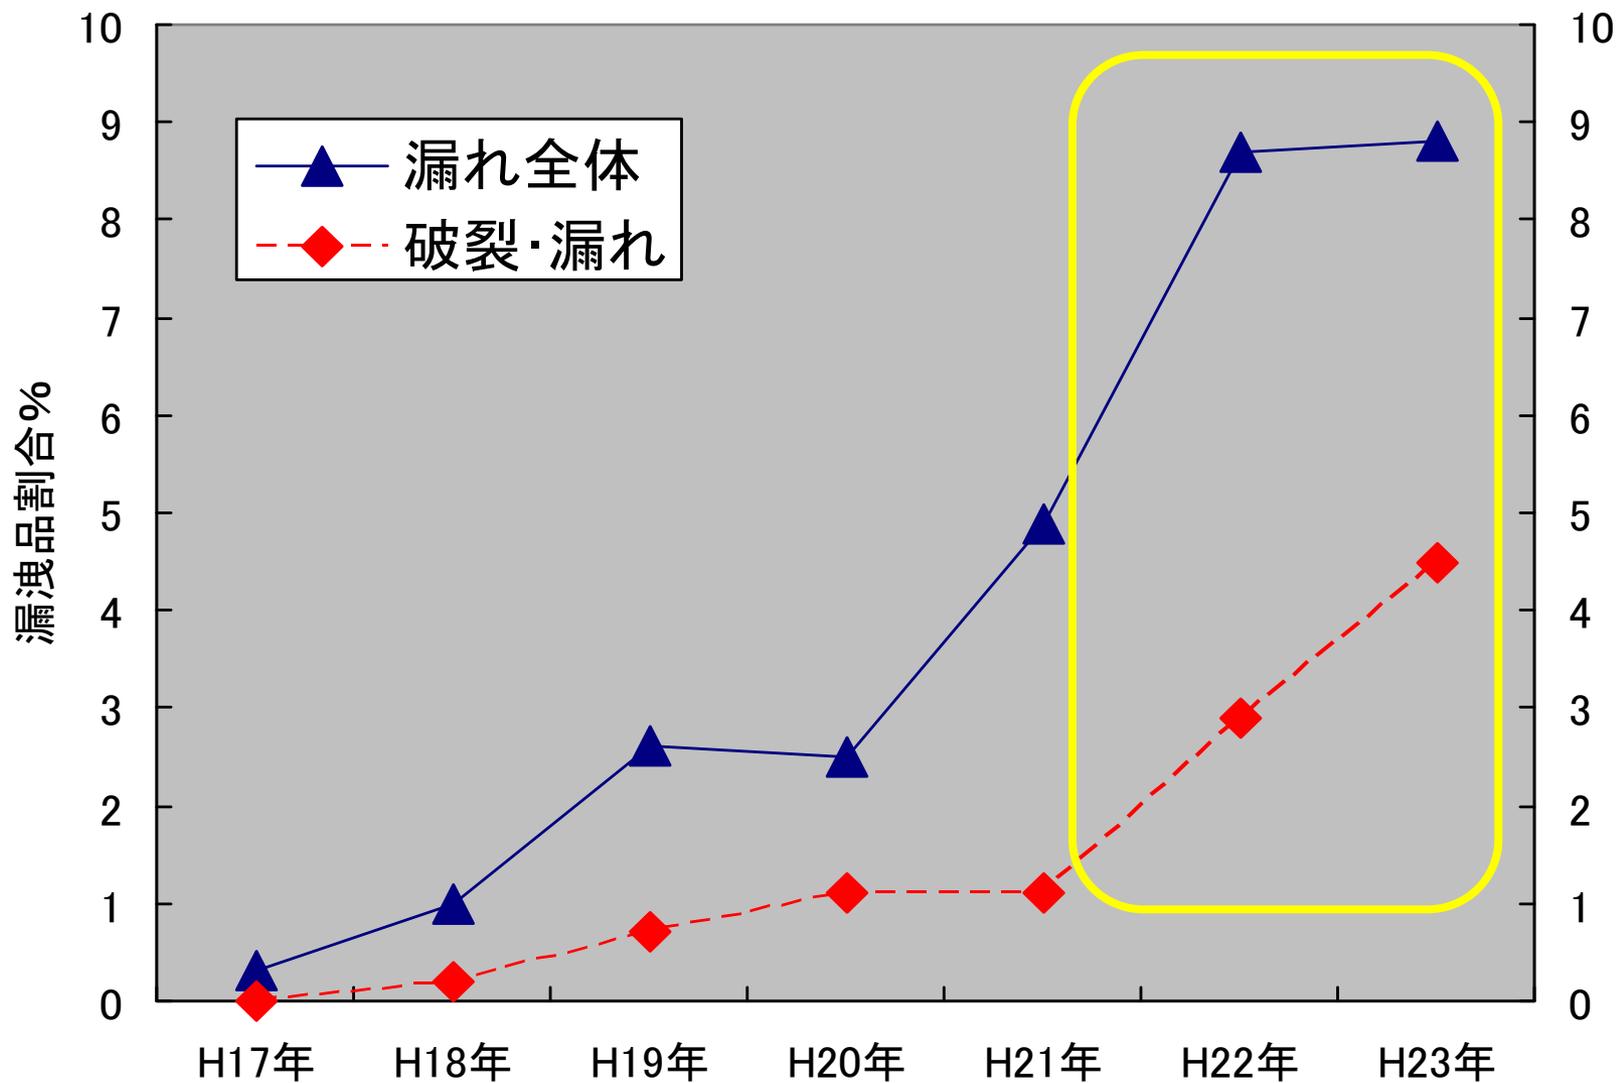
搬入年度別漏洩品割合 (JESCO登録ベース)

- ① 夏期にトラブル事例が多いことから、夏期、保管事業者での保管時に比べ、運搬時は運搬容器内が高温となり、コンデンサ内部の圧力が高まることで漏洩が発生した。
- ② 漏洩箇所を補修したことにより、漏洩にまでは至っていなかった別の弱った部位に圧力がかかることで漏洩が発生した。
- ③ 対象物の老朽化により、健全品では漏洩しない程度の運搬時の揺れでも漏洩が発生してしまった。
