豊田 PCB 廃棄物処理施設における施設内からの上水の流出

日本環境安全事業株式会社

豊田事業所

1. 本報告書の趣旨

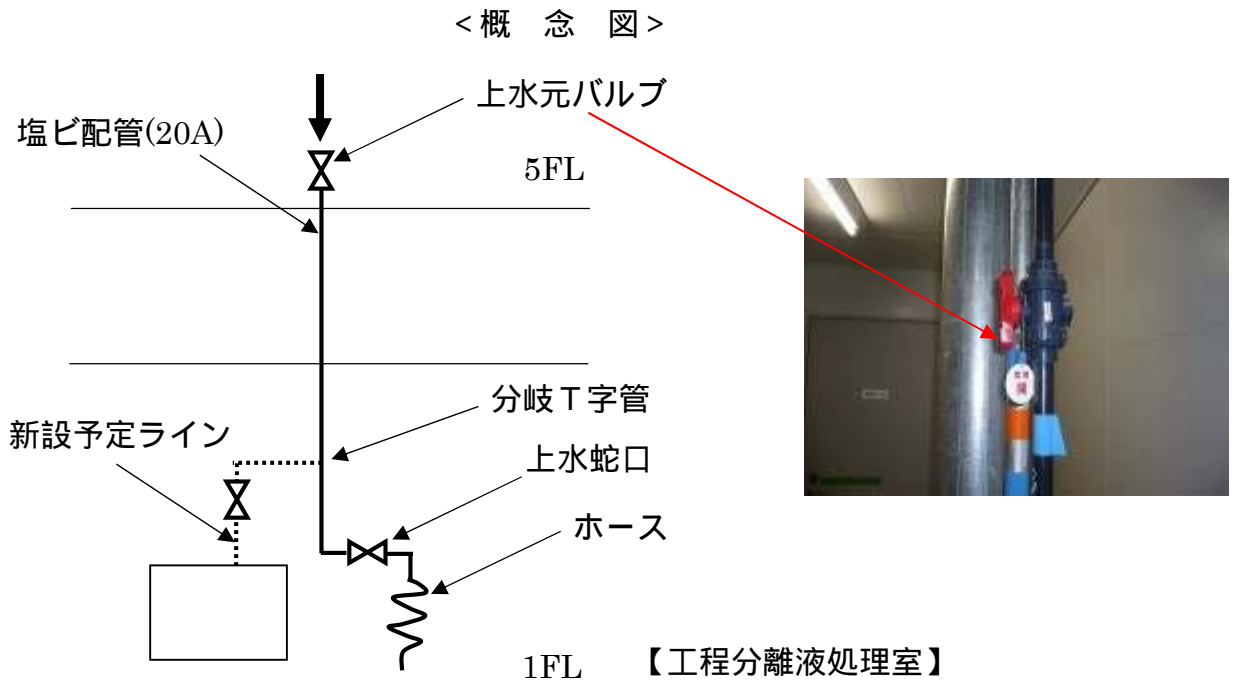
上水管の一部分枝工事に必要な塩ビ配管の切込み作業工事を 12 月 20 日から実施する予定になっていたため、その準備として、12 月 19 日、中央制御室作業員が、工事作業員の運転連絡票により、上水の元バルブ(5F)を締めて「臨時閉」の札掛けを行うとともに、工事作業員が水抜きを実施しました。工事作業員は、

この水抜き後、蛇口を閉めた記憶がありますが、蛇口の閉止状態の確認を行いませんでした。(結果的には蛇口は完全には閉まっていなかった。)

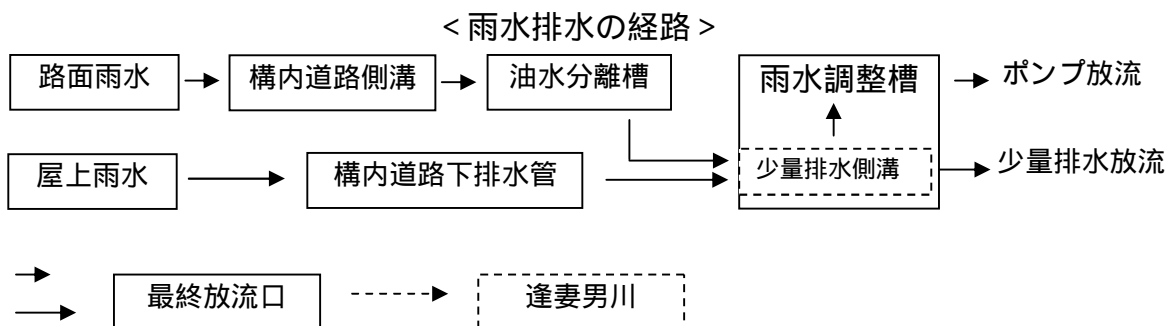
1:24、排水側溝の下流にある油水分離槽を経由して、放流口への流出が懸念されたため雨水調整槽内の少量排水側溝口に土嚢を積み、閉止しました。
