豊田 PCB 廃棄物処理施設真空加熱分離エリアにおける冷却水漏れ

日本環境安全事業株式会社
豊田事業所

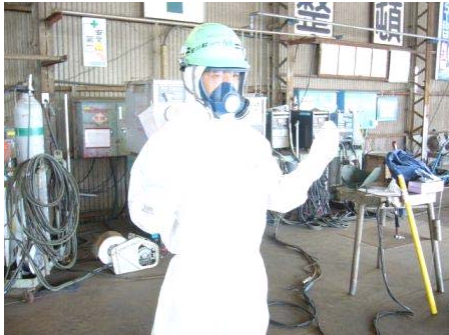
防護服姿

SUS 溶接作業を行うことにより、現状より作業環境は悪くなる恐れがあるので、防護服及び PCB 防護マスクを着用して溶接することとなるが、防護服は可燃性であり溶接作業は極めて危険であること。

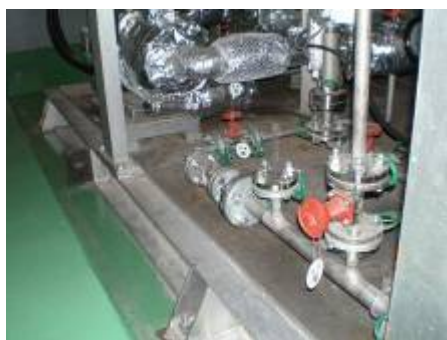
オイルパン（床に直接設置）

当施設内には PCB 廃棄物処理過程で、万一油漏れが発生した場合、床への漏洩を防止するため機器類の下に鋼製のオイルパン（油受け皿）119 基を設置しています。これらの点検調査を行った結果、割れや孔はありませんでした。しかしながら、床から離して設置しているオイルパンは極少量の油を受けるために受け皿も浅く作製されていることから、一部波打ちが大きくなっているものがありましたので是正しました。（別添5「オイルパン点検リスト」参照）

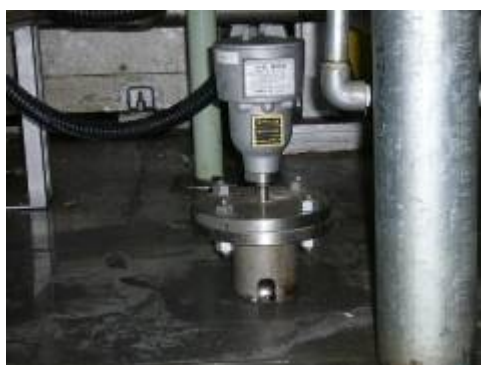
フロート式漏洩検知器

当施設では、遮蔽フード内、PCB 油の漏洩の可能性がある防油堤内及び防油堤がないエリアでは PCB 油を取り扱う装置のオイルパン内に漏洩検知器を設置しています。漏洩検知器は、フロート式（19 基）（浮子が油によって浮き上がることによって検知する方式）と静電容量式（14 基）（床面と検知器の間に液体が入り込むことによって導電性が変化することを検知する方式）があります。

この結果、静電容量式検知器の検知高さについては、この方式の検知器が床上の液体を検知するものであるため、集液枳の中に設置されていれば床上に油が溜まらないうちに検知しますが、集液枳のない箇所ではより早く検知するために検知高さを誤作動が起きないぎりぎりの高さに調整しました。
