豊田 PCB 廃棄物処理施設におけるトラブル対策について

日本環境安全事業株式会社
豊田事業所

豊田 PCB 廃棄物処理施設においては、昨年末から本年初めにかけて、3件のトラブル(施設内からの上水の流出、真空加熱分離エリアにおける冷却水漏れ及びベンゼン濃度の管理目標値超過)を続出させました。

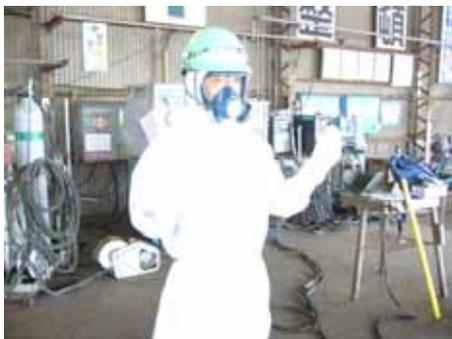
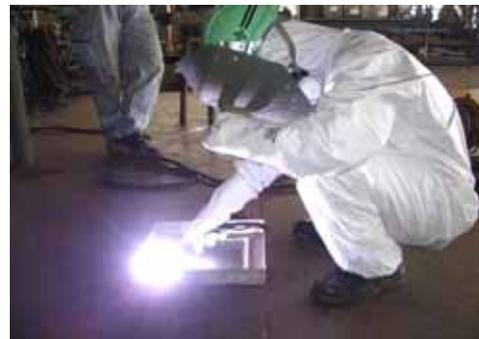
防護服姿

遮蔽フードからの漏洩補修方法としては、一般の SUS 床平面部と同様の溶接が最適と考えます。しかしながら、現状の遮蔽フード内は危険物取扱区域であるため、火災、爆発、漏洩、有毒ガス発生等の危険が伴う可能性があります。

このため、遮蔽フード内での溶接が可能かどうかについて、ガス検知器でのガス発生調査の実施、溶接会社に出向き、遮蔽フード内と同じ防護具を身に付けてステンレス溶接作業を実施し、作業が可能かどうか確認しました。SUS 溶接が困難な場所については、次善の方法としてコーキングを実施しました。

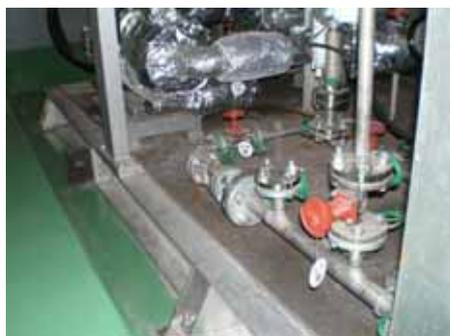
オイルパン（床に直接設置）

当施設内には PCB 廃棄物処理過程で、万一油漏れが発生した場合、床への漏洩を防止するため機器類の下に鋼製のオイルパン（油受け皿）119 基を設置しています。これらの点検調査を行った結果、割れや孔はありませんでした。しかしながら、床から離して設置しているオイルパンは極少量の油を受けるために受け皿も浅く作製されていることから、一部波打ちが大きくなっているものがありましたので是正しました。
