豊田 PCB 廃棄物処理施設における施設内からの上水の流出

日本環境安全事業(株)

1. 本報告書の趣旨

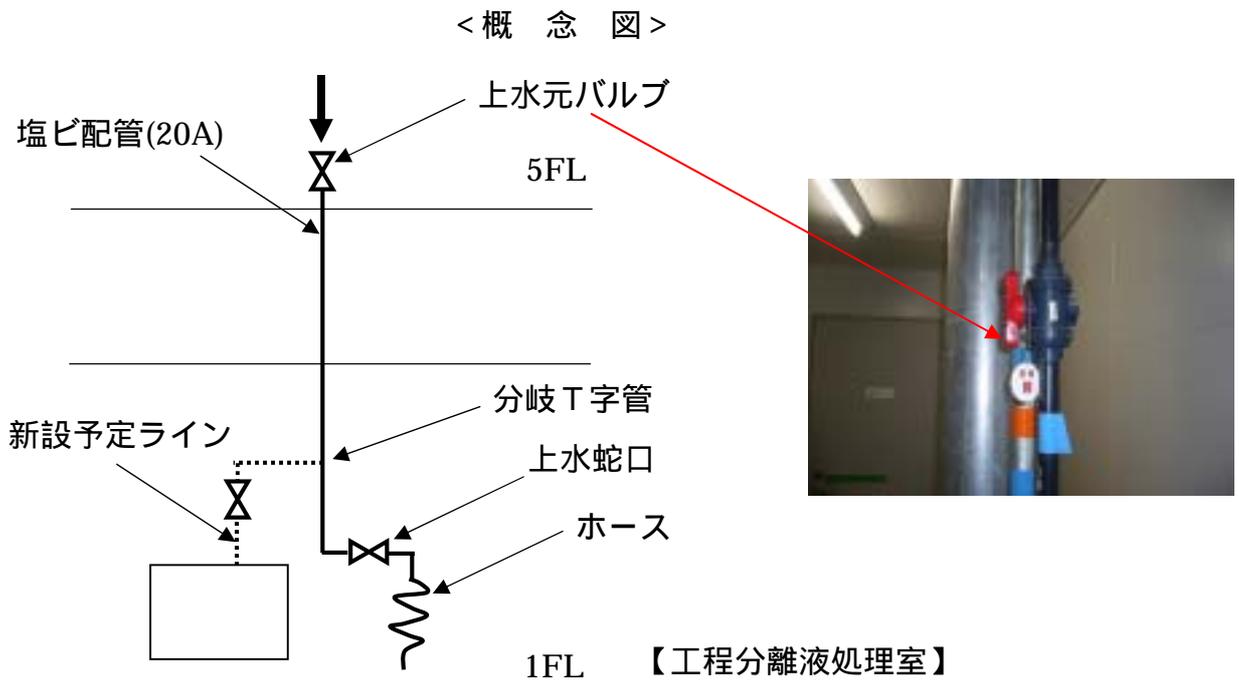
上水管の一部分枝工事に必要な塩ビ配管の切込み作業工事を 12 月 20 日から実施する予定になっていたため、その準備として、12 月 19 日、中央制御室作業員が、工事作業員の運転連絡票により、上水の元バルブ(5F)を締めて「臨時閉」の札掛けを行うとともに、工事作業員が水抜きを実施しました。工事作業員は、

この水抜き後、蛇口を閉めた記憶がありますが、蛇口の閉止状態の確認を行いませんでした。(結果的には蛇口は完全には閉まっていなかった。)

交替した中央制御室作業員は、運転連絡票と添付図(P & I D、配置図)をチェックし、連絡表に「20 日午後終了」と記載され、添付図(P & I D、配置図)に復旧されているはずのバルブのうち、5F 上水元バルブのみにチェックマークが付いて無いことを確認しました。そこで、チェックマークの付け忘れと思い現地で確認したところ、上水元バルブは閉であったので、バルブを開け、添付図にチェックマークを付けました(21 日 20 時 30 分頃)。この際、1F 蛇口の閉止状態について確認しませんでした。また、5F 元バルブを開く前に 1F 蛇口の確認を行う旨の注意はなされませんでした。

処理施設の5階で上水元バルブを開いたことにより1階の工程分離液処理室の上水蛇口が開放されていたことから水が流れ出し、防油堤を越流して階段室に溢れ出しました。
